PAŃSTWOWA KOMISJA BADANIA WYPADKÓW LOTNICZYCH

Informacja o zdarzeniu [raport]

Numer ewidencyjny zdarzenia:	642/16			
Rodzaj zdarzenia:	WYPADEK			
Data zdarzenia:	15 kwietnia 2016 r.			
Miejsce zdarzenia:	Lotnisko Kętrzyn-Wilamowo [EPKE]			
Rodzaj, typ statku powietrznego:	Samolot Czech Sport Aircraft PS-28 Sport Cruiser			
Użytkownik / Operator SP:	Szkoła lotnicza Vantum Air sp. z o.o. ul.Kaliskiego 57, 01-476 Warszawa			
Dowódca SP:	Nie dotyczy			
Liczba ofiar / rodzaj obrażeń:	<i>Śmiertelne</i>	<i>Poważne</i>	<i>Lekkie</i>	<i>Bez obrażeń</i>
	-	-	-	2
Nadzorujący badanie:	Tomasz Makowski			
Podmiot badający:	Użytkownik + Organizacja Obsługowa			
Skład zespołu badawczego:	Nie powoływano			
Forma dokumentu zawierającego wyniki:	Informacja o zdarzeniu			
Zalecenia:	NIE			
Adresat zaleceń:	NIE DOTYCZY			
Data zakończenia badania:	10.10.2016 r.

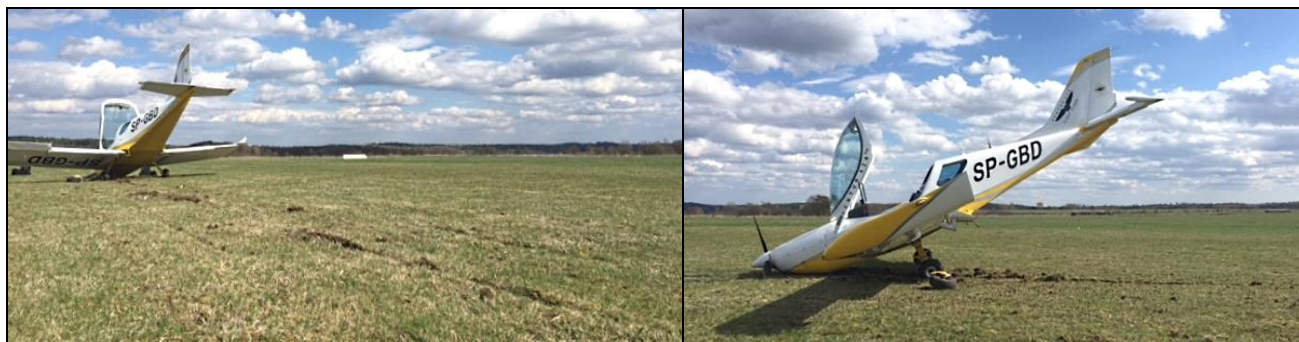
1, 2 – Samolot po wylądowaniu. Widoczny ślad złamanej nogi podwozia przedniego i odłamany widelec z kołem przednim.

na kierunku 07 doszło do dwukrotnego odbicia od nawierzchni lotniska („kangury”), a następnie utraty prędkości i stromego przyziemienia na podwozie przednie, co spowodowało złamanie przedniego podwozia, uszkodzenie dolnej osłony silnika i i struktury przedniej części kadłuba oraz złamanie jednej łopaty śmigła.

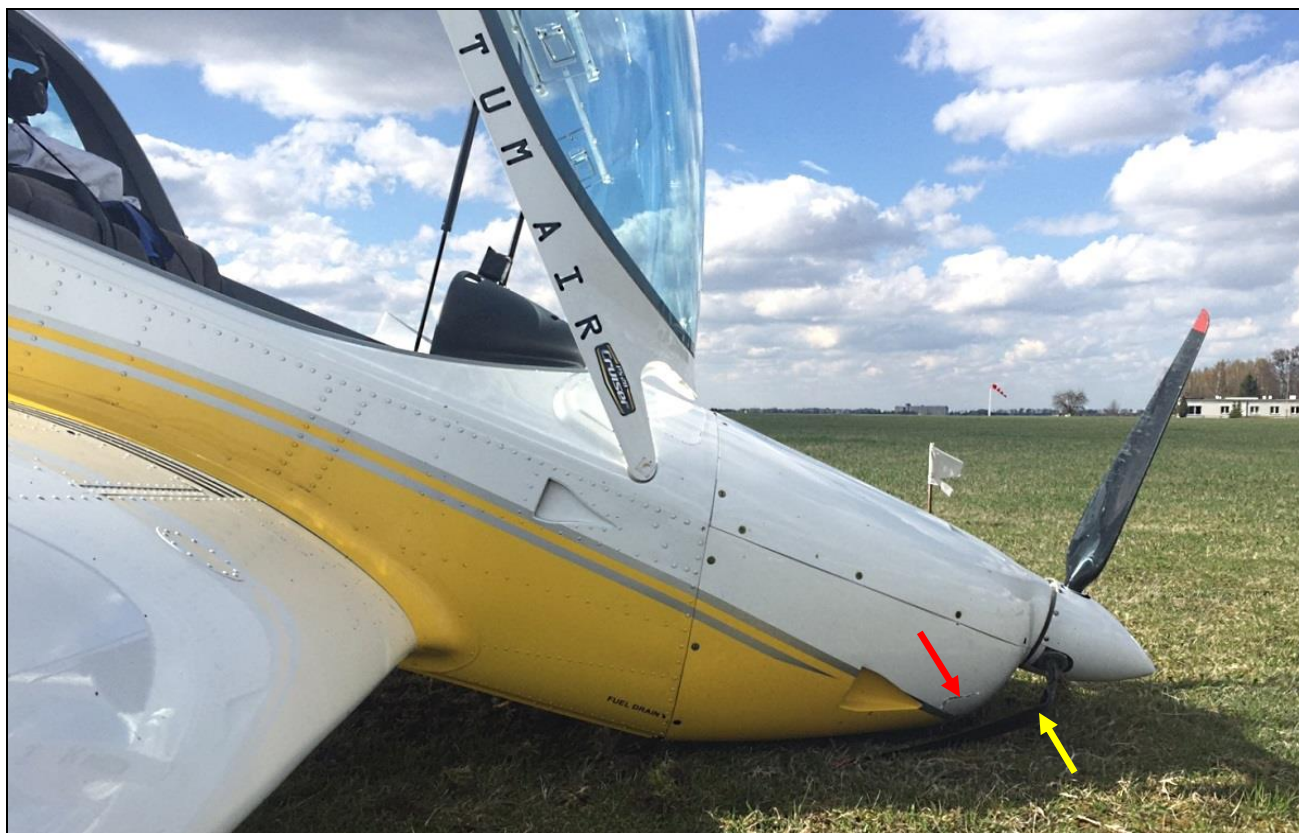
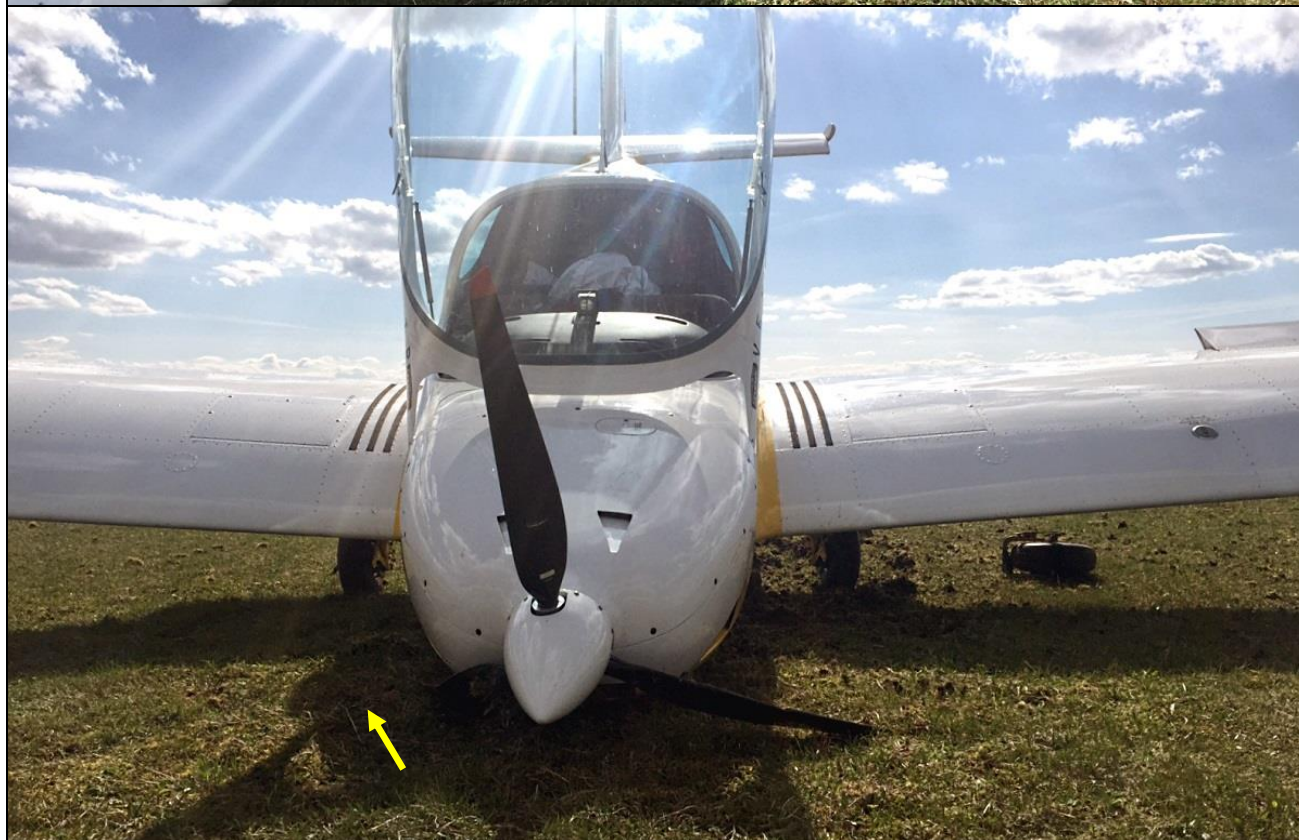
3, 4 – Przednia część samolotu. Widoczne uszkodzenia dolnej osłony silnika (strzałka czerwona) i złamana łopata śmigła (strzałki żółte).

- a) Błąd pilotażu podczas lądowania, polegający na nieprawidłowym przyziemieniu, co doprowadziło do dwukrotnego odbicia od nawierzchni lotniska („kangury”);*
- b) Nieprawidłowa korekta błędu podczas lądowania, co doprowadziło do wysokiego odbicia z utratą prędkości, a następnie stromego przyziemienia na podwozie przednie, powodując znaczne uszkodzenia samolotu.*

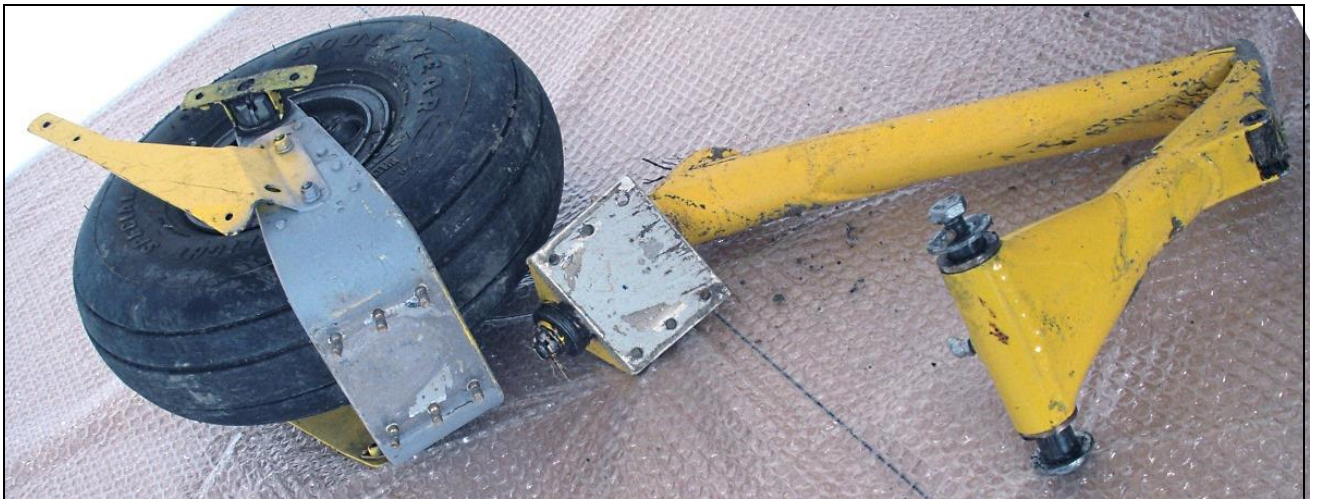
5 – Zniszczone przednie podwozie – widok ogólny.

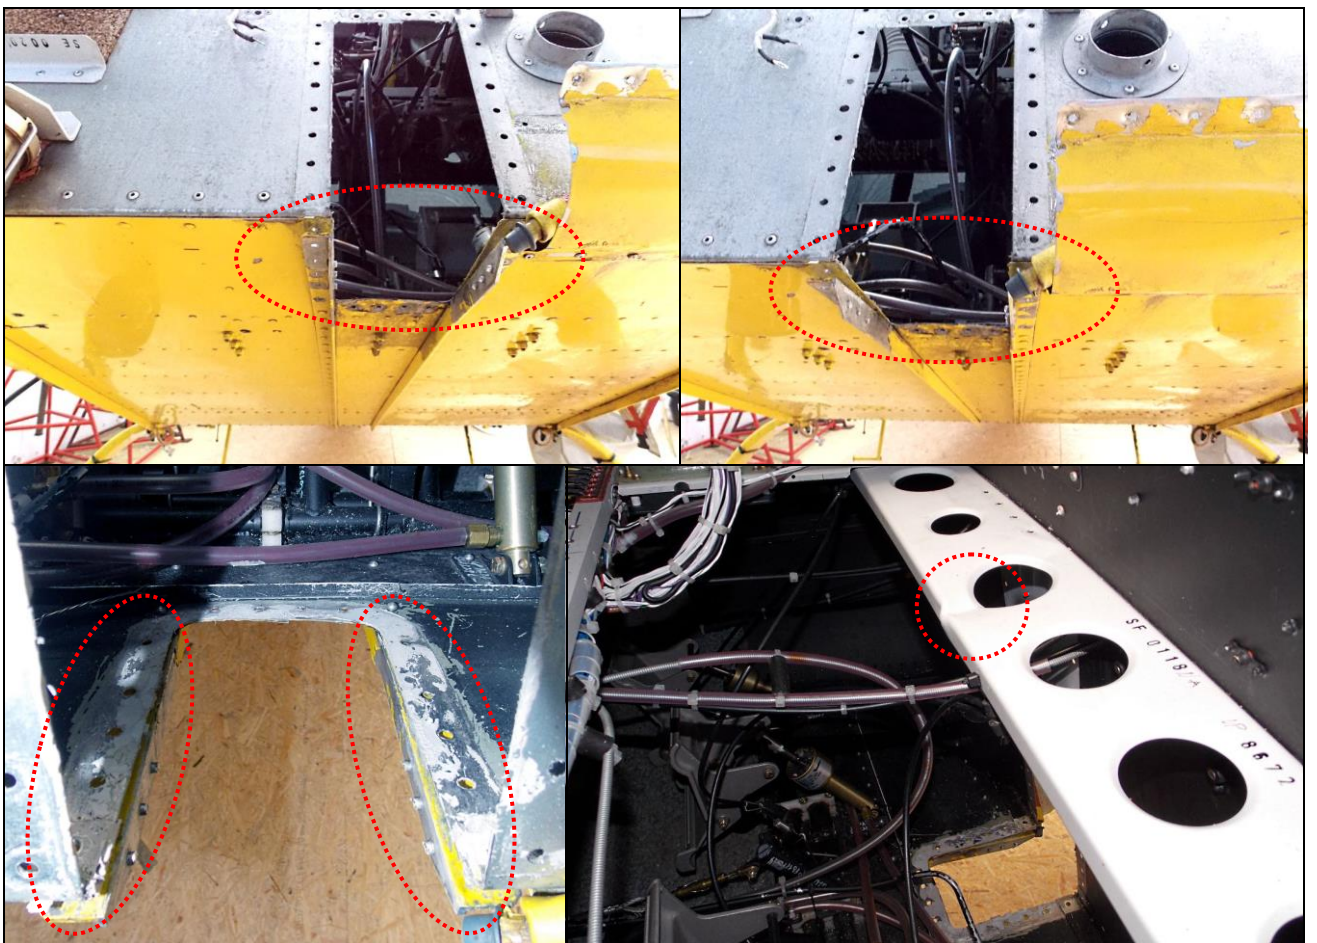
6, 7, 8, 9 – Uszkodzenia przedniej części kadłuba (po częściowym demontażu uszkodzonych elementów).
