# PAŃSTWOWA KOMISJA BADANIA WYPADKÓW LOTNICZYCH

## Informacja o zdarzeniu [Raport]

Numer ewidencyjny zdarzenia:	<b>708/16</b>			
Rodzaj zdarzenia:	<b>INCYDENT</b>			
Data zdarzenia:	<b>21 kwietnia 2016 r.</b>			
Miejsce zdarzenia:	<b>Lądowisko Biała Podlaska, EPBP</b>			
Rodzaj, typ statku powietrznego:	<b>Samolot Skyleader 600</b>			
Dowódca SP:	<b>Pilot samolotowy zawodowy</b>			
Liczba ofiar / rodzaj obrażeń:	<i>Śmiertelne</i>	<i>Poważne</i>	<i>Lekkie</i>	<i>Bez obrażeń</i>
	-	-	-	<b>1</b>
Nadzorujący badanie:	<b>Ryszard Rutkowski</b>			
Podmiot badający:	<b>Właściciel-użytkownik</b>			
Skład zespołu badawczego:	<b>Nie wyznaczano</b>			
Forma dokumentu zawierającego wyniki:	<b>Informacja o zdarzeniu [raport]</b>			
Zalecenia:	<b>Nie wydano</b>			
Adresat zaleceń:	<b>Nie dotyczy</b>			
Data zakończenia badania:	<b>5.08.2016 r.</b>

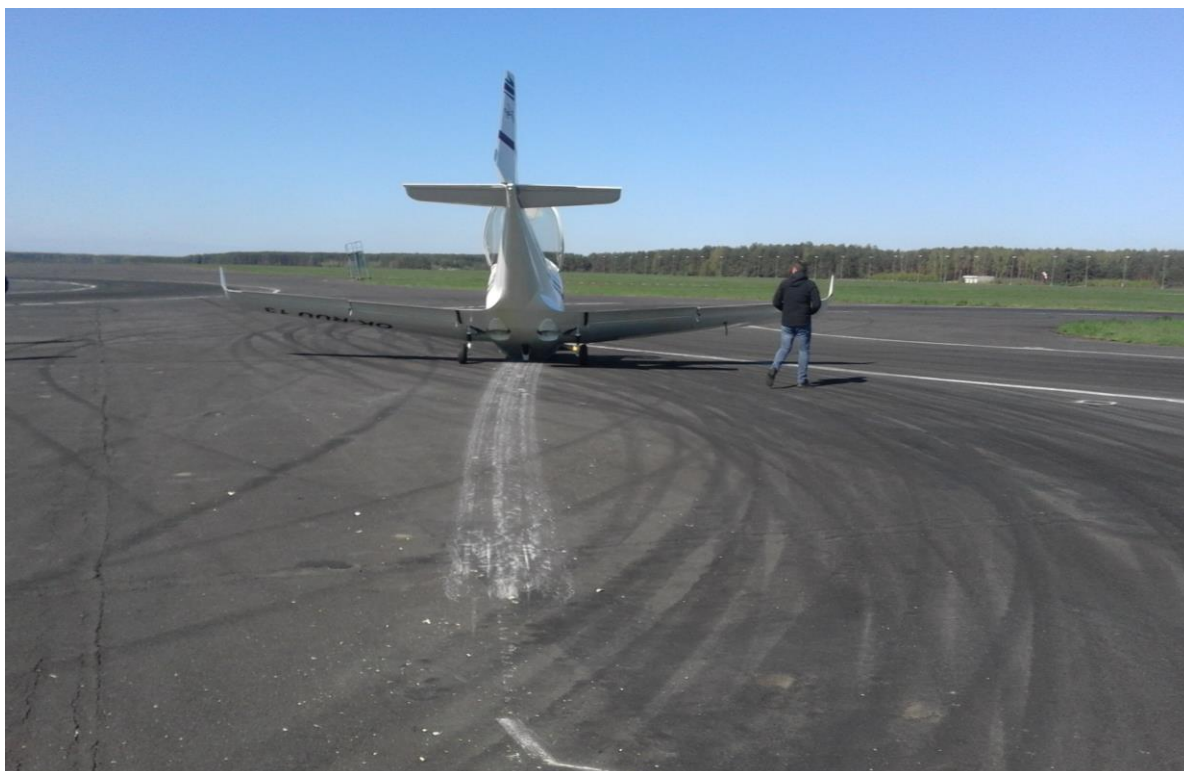
na DS-1, z odchyleniem w prawo o ok. 30°, jak to pokazano na zdjęciu poniżej, Rys. 1. Wszystkie prezentowane poniżej zdjęcia dostarczył właściciel/użytkownik samolotu.

**Rys. 1. Samolot po zakończonym dobiegu. Widoczny ślad kontaktu dolnej maski silnika z nawierzchnią asfaltową DS-1.**

Najbardziej prawdopodobną przyczyną zdarzenia było niepełne przesterowanie dźwigni położenia podwozia do pozycji „podwozie wypuszczone”.

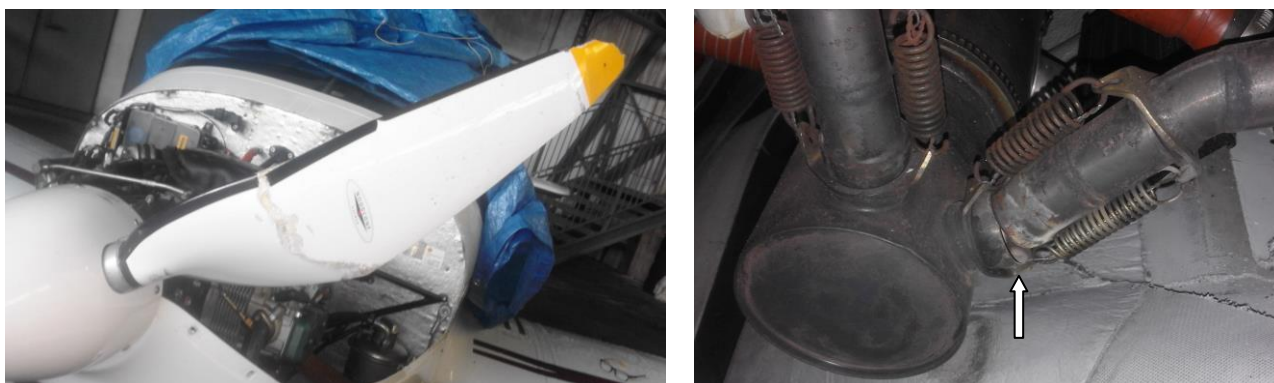
Nikt nie odniósł obrażeń, ale samolot został poważnie uszkodzony. Uszkodzeniom uległo śmigło, chłodnice płynu chłodzącego i oleju, układ wydechowy, dolna i górna osłony silnika, ściana ogniowa oraz przednia goleń z elementami sterowania. Szczegółowy zakres uszkodzeń będzie określony w warunkach warsztatowych. Istotne uszkodzenia samolotu pokazano na zdjęciach poniżej, Rys. 2.

**Rys. 2. Uszkodzenia śmigła, po lewej oraz uszkodzenia układu wydechowego, po prawej.**

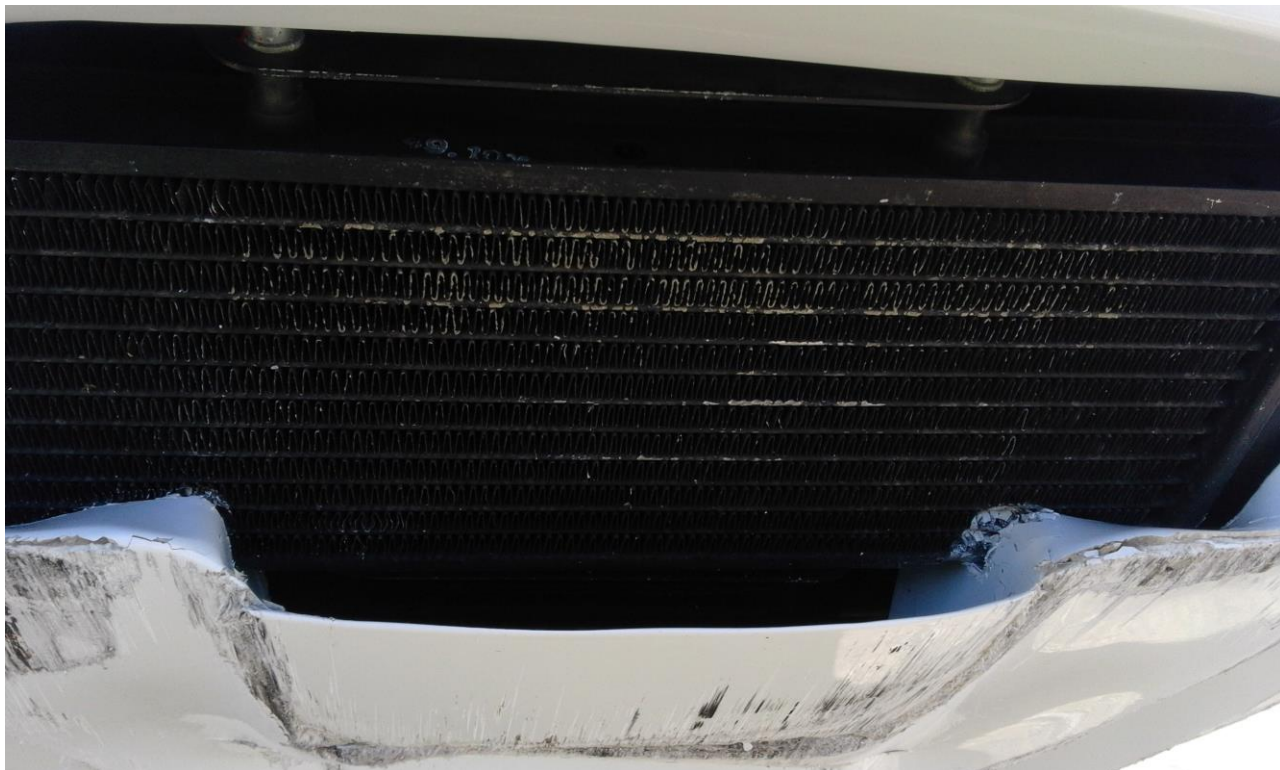
***Rys. 3. Uszkodzona chłodnica płynu chłodzącego***
