PAŃSTWOWA KOMISJA BADANIA WYPADKÓW LOTNICZYCH

Informacja o zdarzeniu [Raport]

Numer ewidencyjny zdarzenia:	887/16			
Rodzaj zdarzenia:	<i>Incydent</i>			
Data zdarzenia:	<i>10 maj 2016 r.</i>			
Miejsce zdarzenia:	<i>Słupnice k. Limanowej</i>			
Rodzaj, typ statku powietrznego:	<i>Szybowiec SZD 36 A Cobra 15</i>			
Znak rozpoznawczy SP:	<i>SP-3093</i>			
Użytkownik / Operator SP:	<i>Aeroklub Podhalański</i>			
Dowódca SP:	<i>Pilot szybowcowy</i>			
Liczba ofiar / rodzaj obrażeń:	<i>Śmiertelne</i>	<i>Poważne</i>	<i>Lekkie</i>	<i>Bez obrażeń</i>
				<i>1</i>
Nadzorujący badanie:	<i>Jacek Bogatko</i>			
Podmiot badający:	<i>PKBWL na zgłoszeniu.</i>			
Skład zespołu badawczego:	<i>Nie wyznaczano</i>			
Zalecenia:	<i>Nie</i>			
Adresat zaleceń:	<i>Nie dotyczy</i>			
Data zakończenia badania:	<i>18 maja 2016 r.</i>

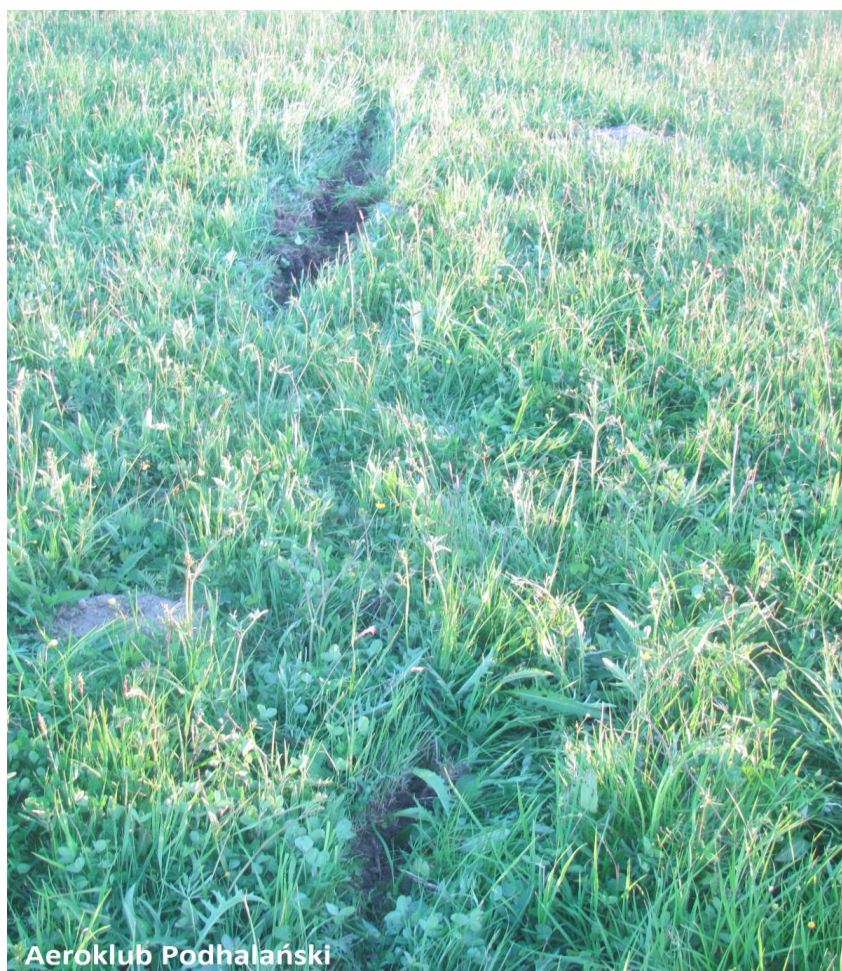
*Ilustracja nr 1.
Ślady przyziemienia.*

- Nadmierne oddalenie się od lotniska nie dające gwarancji powrotu w przypadku zaniku noszeń termicznych (lot poza stożkiem dolotowym).
- Zbyt wysokie wytrzymanie szybowca w trakcie lądowania w konsekwencji przyziemienie z przepadnięciem.

- Omówienie zdarzenia na odprawach przedlotowych z analizą przyczyny zdarzenia. Zwrócenie uwagi na specyfikę lądowania w terenie górzystym.
- Zespół BL postanowił, że piloci z małym doświadczeniem w trakcie lotów na nowym typie szybowca traktowani będą jak uczniowie – piloci. W związku z tym będzie wyznaczany obserwator, który instruktorowi prowadzącemu loty będzie przekazywał informację o pozycji szybowców w locie nadlotniskowym.

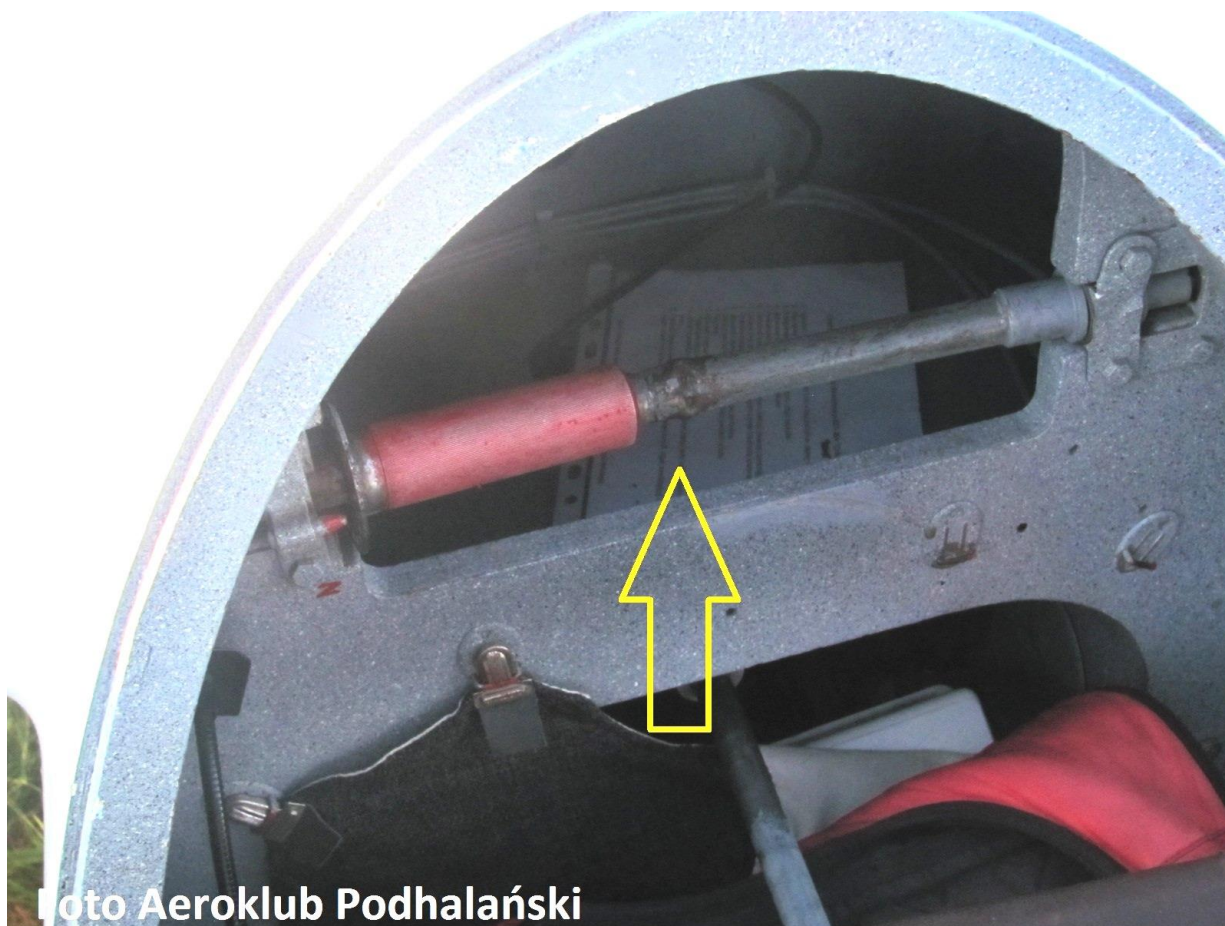
Ilustracja nr 2. Wygięty sworzeń rozpierający skrzydła.

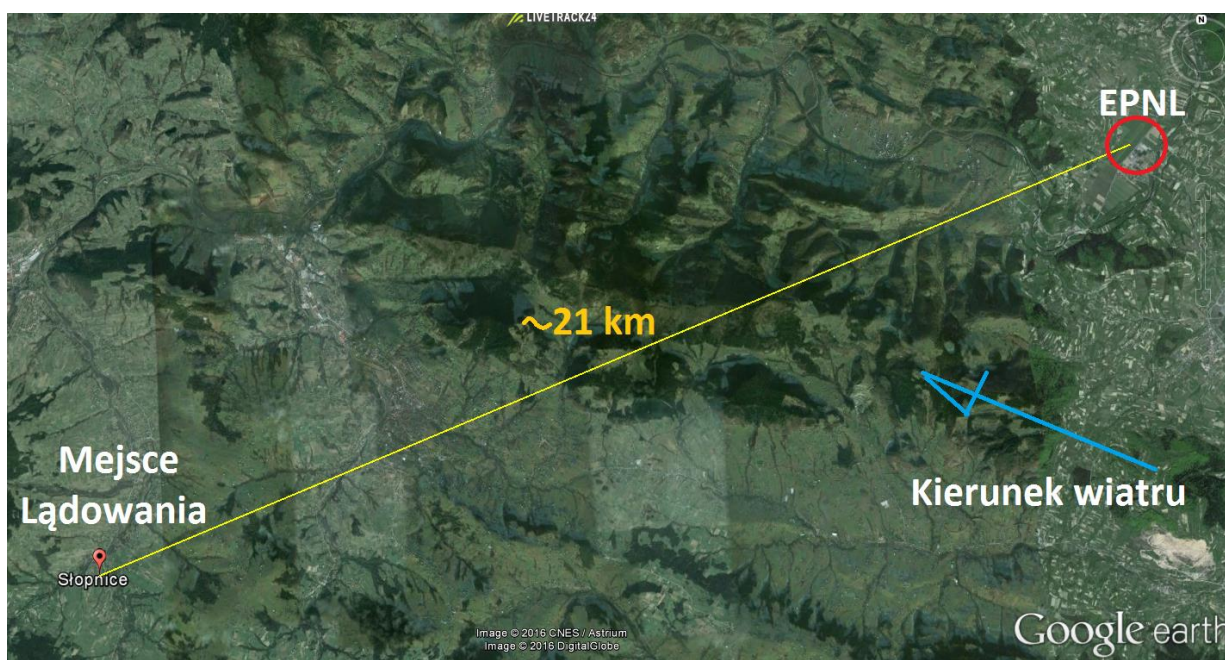
Zdaniem Komisji w locie termicznym nadlotniskowym pilot powinien wykonywać lot po stronie nawietrznej a nie zawietrznej. Ilustracja nr 3.

Ilustracja nr 3. Zaznaczono na niej lotnisko startu, miejsce lądowania i kierunek z jakiego wiał wiatr.
