## PAŃSTWOWA KOMISJA BADANIA WYPADKÓW LOTNICZYCH

### Informacja o zdarzeniu [Raport]

Numer ewidencyjny zdarzenia:	<b>992/16</b>			
Rodzaj zdarzenia:	<i>Wypadek</i>			
Data zdarzenia:	<i>20 maja 2016 r.</i>			
Miejsce zdarzenia:	<i>Cerekwice k. Krakowa</i>			
Rodzaj, typ statku powietrznego:	<i>Szybowiec LS-4</i>			
Znak rozpoznawczy SP:	<i>D-2262</i>			
Użytkownik / Operator SP:	<i>Prywatny</i>			
Dowódca SP:	<i>Pilot szybowcowy</i>			
Liczba ofiar / rodzaj obrażeń:	<i>Śmiertelne</i>	<i>Poważne</i>	<i>Lekkie</i>	<i>Bez obrażeń</i>
				<i>1</i>
Nadzorujący badanie:	<i>Jacek Bogatko</i>			
Podmiot badający:	<i>PKBWL na zgłoszeniu.</i>			
Skład zespołu badawczego:	<i>Nie wyznaczano</i>			
Zalecenia:	<i>Nie</i>			
Adresat zaleceń:	<i>Nie dotyczy</i>			
Data zakończenia badania:	<i>14 czerwca 2016r.</i>

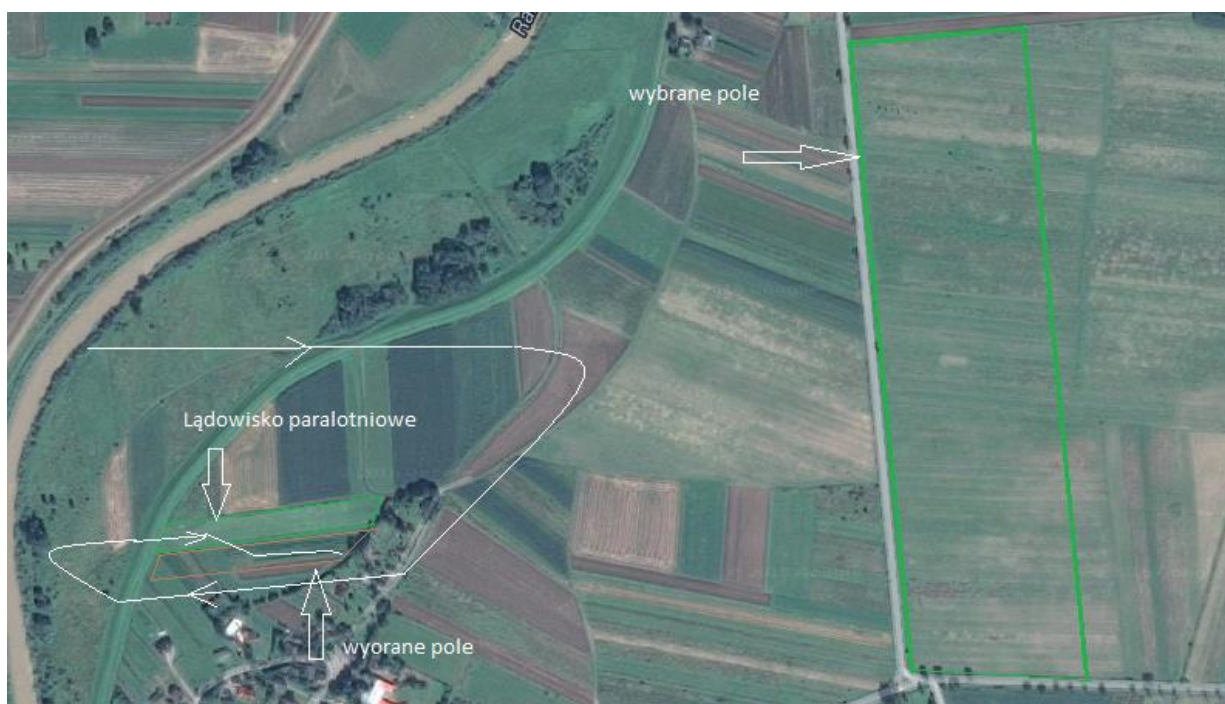
W dniu 20 maja 2016 r. z lotniska w Pobiedniku Wielkim wystartował do termicznego lotu treningowego szybowiec LS-4 o znakach rejestracyjnych D-2262. W trakcie lotu pilot utraciła kontakt z termiką, w związku z czym szybowiec znalazł się na małej wysokości i pilot podjęła decyzję o lądowaniu w terenie przygodnym. Wybrała pole odpowiedniej wielkości i skierowała szybowiec w jego kierunku. Będąc w niewielkiej odległości od wybranego pola pilot zauważyła z prawej strony lądowisko o dobrze utrzymanej trawiastej nawierzchni i postanowiła na nim wylądować. Będąc na pozycji z wiatrem oceniła, że lądowisko jest krótkie i ograniczone od strony wejścia na prostą do lądowania wałem na brzegu rzeki Raby, a z drugiej strony wysokimi drzewami. Ilustracja nr 1.

***Ilustracja nr 1. Szkic sytuacyjny.***

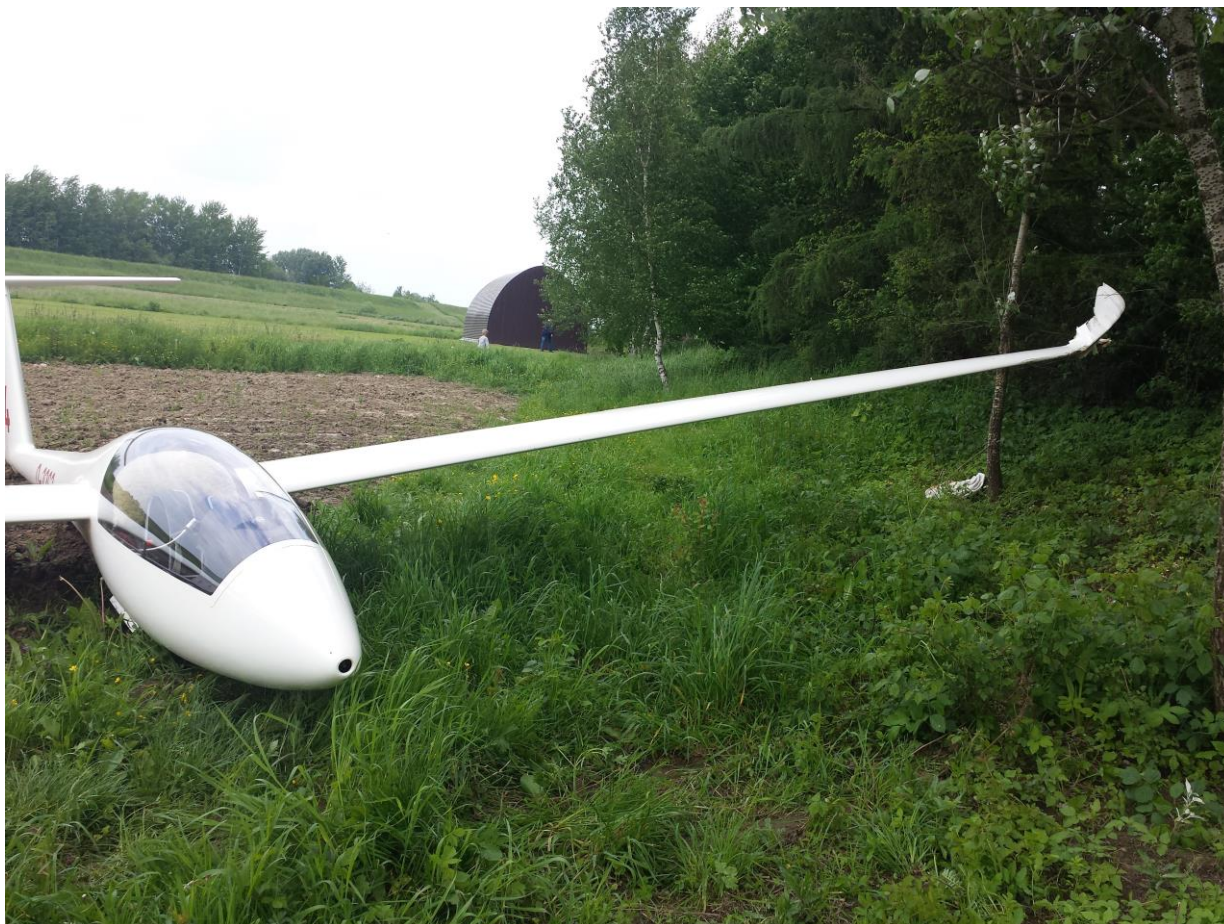
Przelatując wzdłuż lądowiska, pilot wykonała zbyt wcześnie zakręt na prostą do lądowania i znalazła się za wysoko na ścieżce podejścia, otworzyła więc całkowicie hamulce aerodynamiczne. Kiedy przelatowała nad wałem stwierdziła, że nie uda jej się wytracić prędkości na dobiegu przed drzewami rosnącymi na końcu pasa. Pilot odchyliła kierunek lotu o około 30° w prawo, aby przyziemić na sąsiednim zaoranym polu, mając nadzieję, że dobieg szybowca będzie krótszy. Pod koniec dobiegu, aby uniknąć zderzenia z drzewami pilot wykonała cyrkieljednak, końcówka lewego skrzydła uderzyła w jedno z nich. W efekcie uderzenia końcówka lewego skrzydła uległa poważnemu uszkodzeniu. Pilot nie odniosła żadnych obrażeń. Ilustracja nr 2,3.

*Ilustracja nr 2. Położenie szybowca po zakończonym dobiegu. Widoczne drzewo o które zahaczyła końcówka lewego skrzydła.*

- Zmiana decyzji o wyborze miejsca lądowania przygodnego na zbyt małej wysokości.
- Złe rozplanowanie podejścia do lądowania na krótkim polu (działanie w deficycie czasu).

zdaniem Komisji po wybraniu pola do przygodnego lądowania pilot nie powinien zmieniać swojej decyzji ze względu na konieczność wykonywania manewrów na małej wysokości i w deficycie czasu.

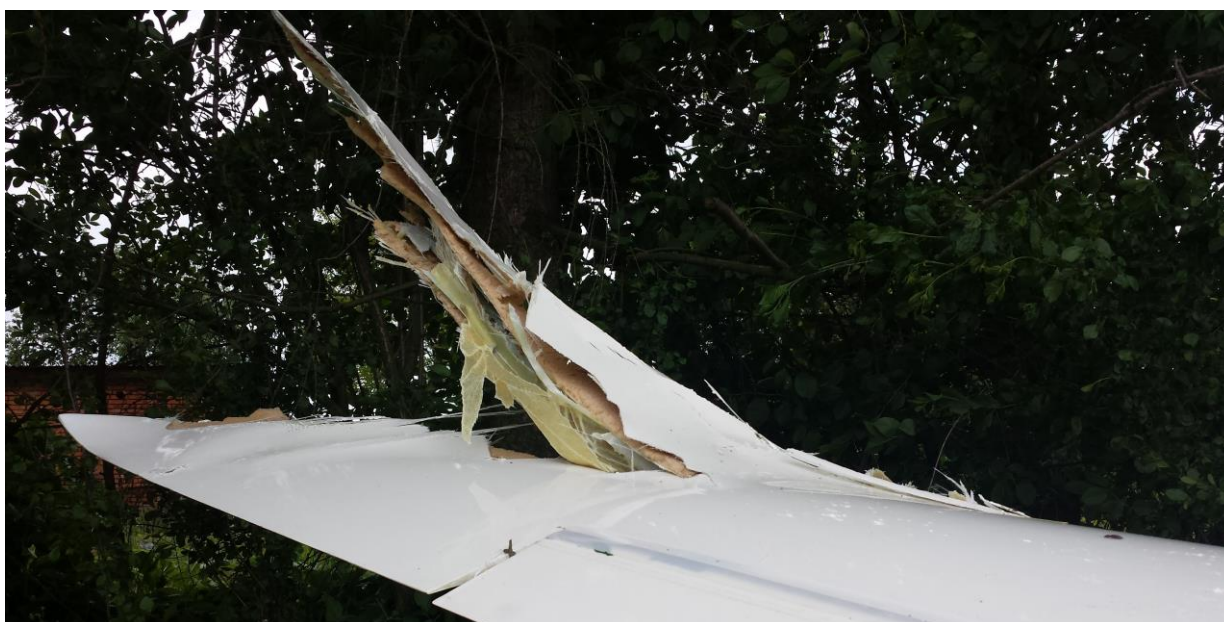
*Ilustracja nr 3. Uszkodzona końcówka lewego skrzydła.*
