PAŃSTWOWA KOMISJA BADANIA WYPADKÓW LOTNICZYCH

Informacja o zdarzeniu [raport]

Numer ewidencyjny zdarzenia:	1061/16			
Rodzaj zdarzenia:	WYPADEK			
Data zdarzenia:	25 maja 2016 r.			
Miejsce zdarzenia:	lotnisko EPPT			
Rodzaj, typ statku powietrznego:	szybowiec SZD-50-3 Puchacz			
Dowódca SP:	uczeń-pilot			
Liczba ofiar / rodzaj obrażeń:	<i>Śmiertelne</i>	<i>Poważne</i>	<i>Lekkie</i>	<i>Bez obrażeń</i>
	-	-	-	1
Nadzorujący badanie:	Maciej Lasek			
Podmiot badający:	Aeroklub Ziemi Piotrkowskiej			
Skład zespołu badawczego:	nie wyznaczano			
Forma dokumentu zawierającego wyniki:	INFORMACJA O ZDARZENIU[RAPORT]			
Zalecenia:	NIE			
Adresat zaleceń:	NIE DOTYCZY			
Data zakończenia badania:	28 czerwca 2016 r.

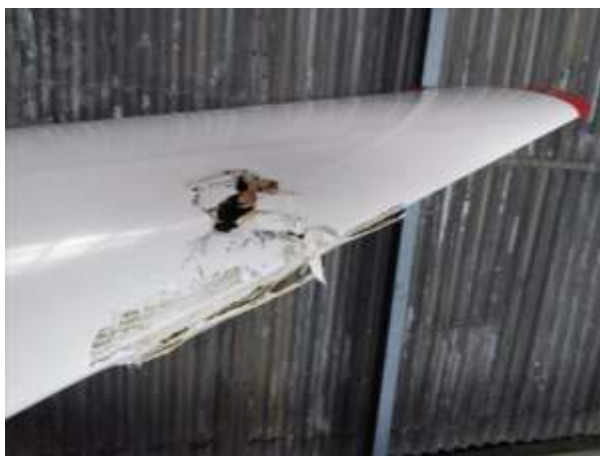
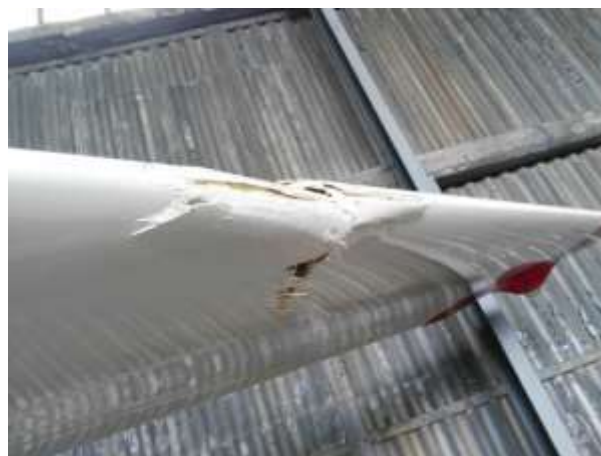
Loty szkolne na szybowcach ze startem za wyciągarką odbywały się z pasa 03 po prawym kręgu. Jako pierwsze wystartowały trzy szybowce na loty termiczne. Przed następnym lotem instruktor nadzorujący omówił z uczeń-pilot budowę kręgu nadlotniskowego z uwzględnieniem panujących warunków atmosferycznych (słaby wiatr z kierunku 010° o prędkości ok. 3,5 m/s). Start, wyczepienie i budowa kręgu nadlotniskowego była prawidłowa z zachowaną dwustronną łącznością między uczeń-pilot, a instruktorem nadzorującym. Po IV zakręcie instruktor nadzorujący ocenił, że tor lotu szybowca jest odchylony w lewo od nakazanego kierunku lądowania i polecił poprawić kierunek lotu w prawo. Pomimo wielokrotnych komend instruktora nadzorującego uczeń-pilot nie reagowała. Przed przyziemieniem szybowiec uderzył lewym skrzydłem (ok. 1 metr od końcówki skrzydła) w oparcie siedzenia kierowcy traktorka

Fot.1 Uszkodzenia skrzydła szybowca

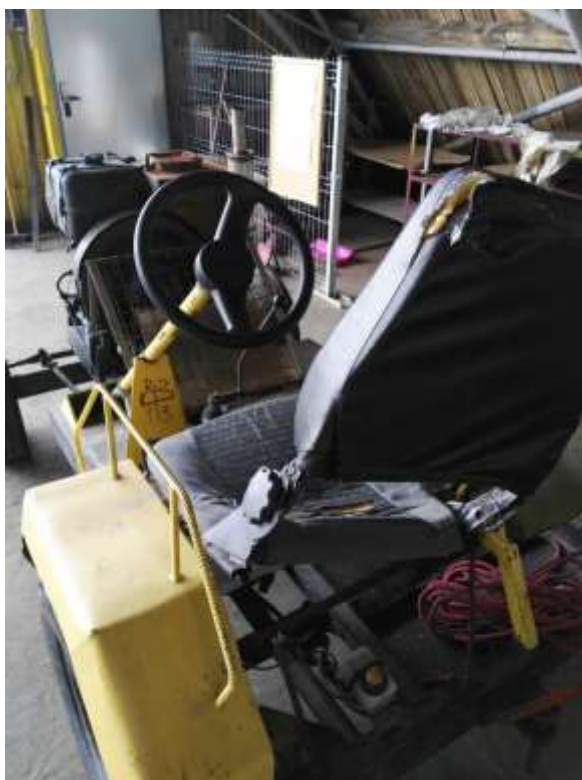
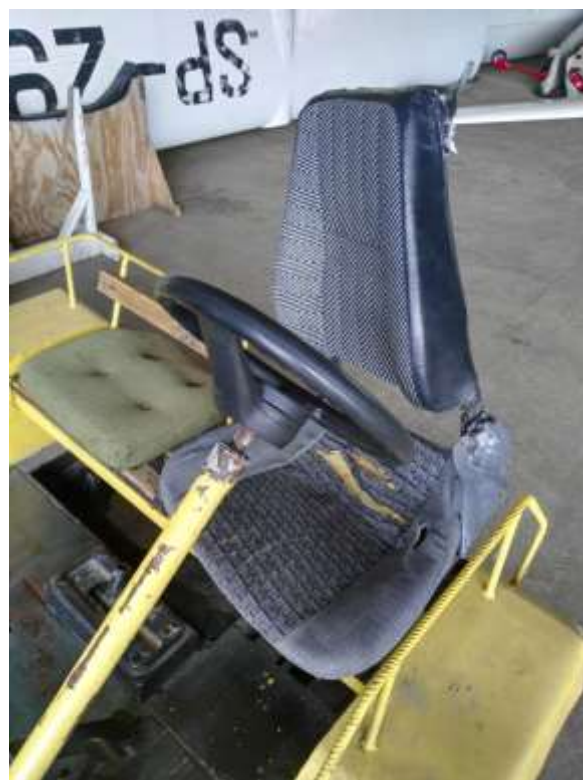
Fot.2 Uszkodzenia ściągarki (traktorek ściągający szybowce)

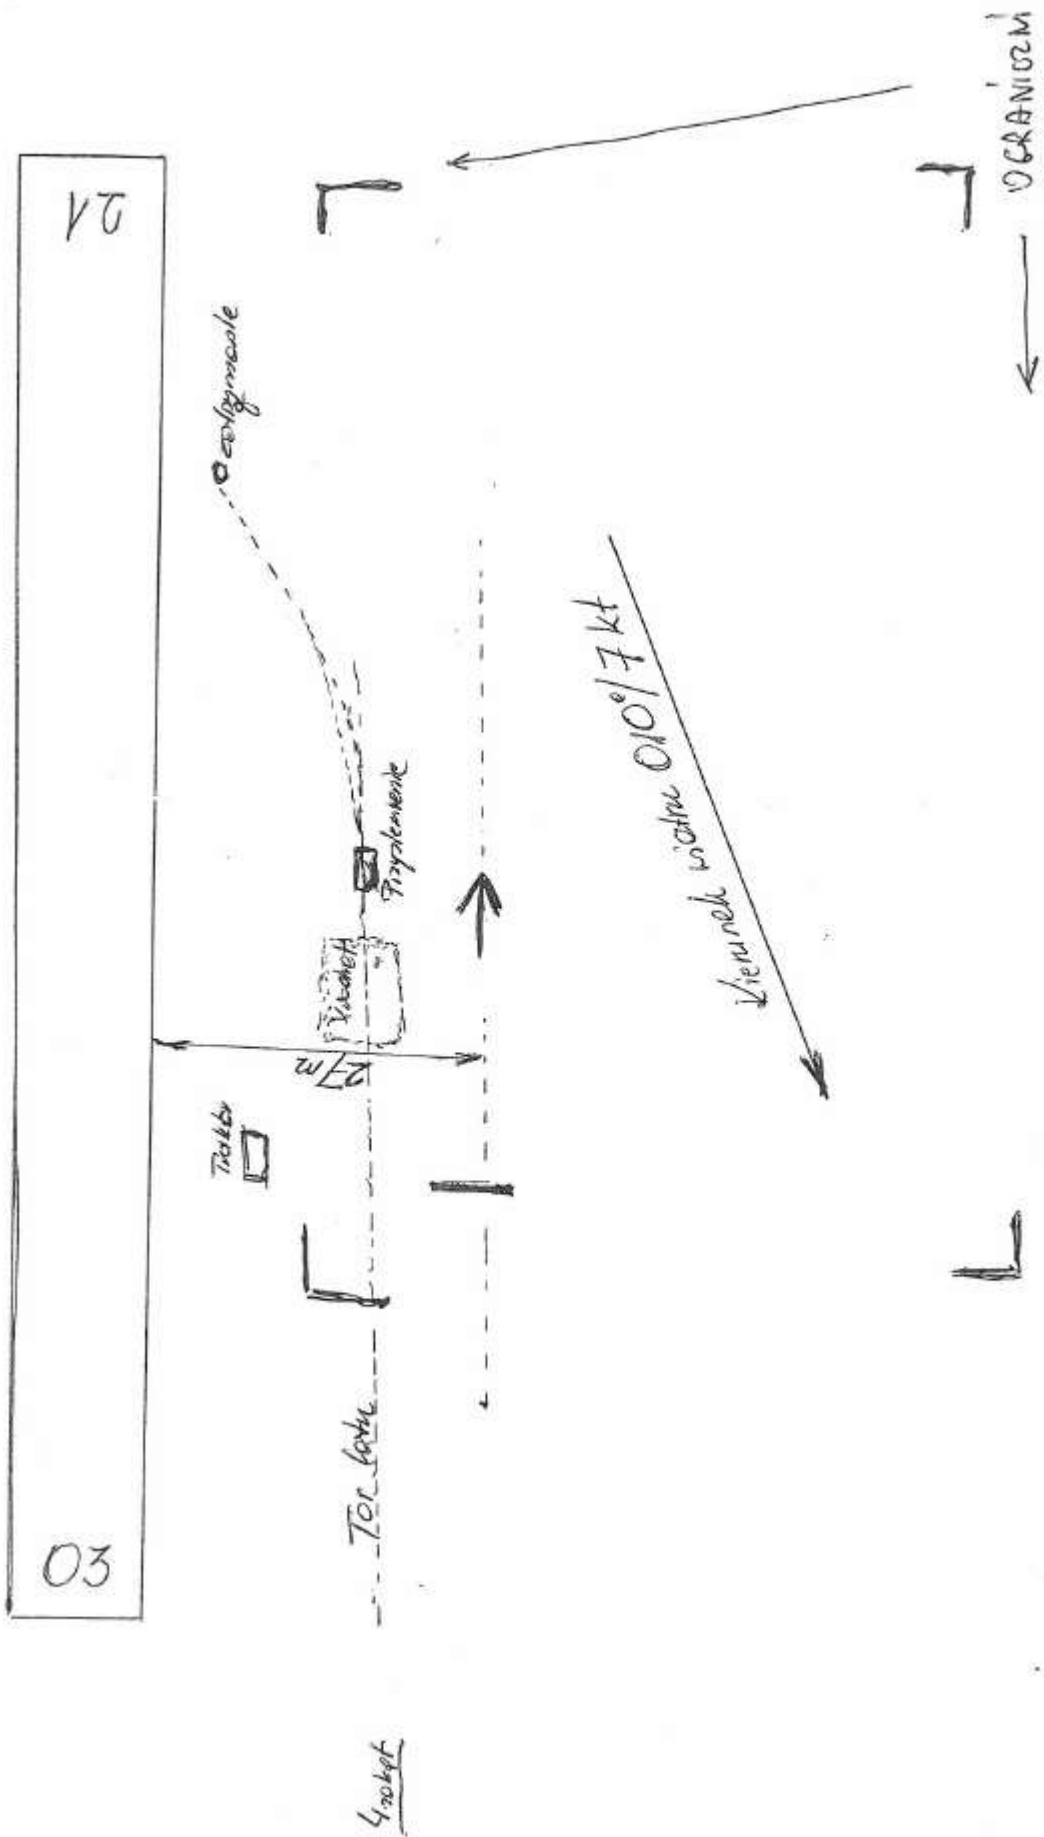
Rys.1 Szkic miejsca zdarzenia

służącego do transportu szybowców, przeleciał na bardzo małej wysokości nad „kwadratem” (instruktor był zmuszony rzucić się na ziemię w celu uniknięcia uderzenia przez szybowiec) i przyziemił na pasie neutralnym na wysokości strzały. W końcowej fazie dobiegu szybowiec lekko stracił kierunek w lewo.

SZKIC INSTRUKTORA OBRAMUJĄCY PRZEBIEG ZDARZENIA

Przyjęcie zbyt dużej poprawki na wiatr podczas podejścia do lądowania i brak reakcji na komendy instruktora nadzorującego.

Z uczeń-pilot wykonano dodatkowe loty sprawdzające i dopuszczono do dalszych lotów samodzielnych.
