## PAŃSTWOWA KOMISJA BADANIA WYPADKÓW LOTNICZYCH

### Informacja o zdarzeniu [Raport]

Numer ewidencyjny zdarzenia:	<b>2020/16</b>			
Rodzaj zdarzenia:	<i>Wypadek</i>			
Data zdarzenia:	<i>7 sierpnia 2016 r.</i>			
Miejsce zdarzenia:	<i>Mielec, EPML</i>			
Rodzaj, typ statku powietrznego:	<i>Szybowiec SZD-42-2 Jantar 2B</i>			
Znak rozpoznawczy SP:	<i>SP-3278</i>			
Użytkownik / Operator SP:	<i>Prywatny</i>			
Dowódca SP:	<i>Instruktor-pilot szybowcowy</i>			
Liczba ofiar / rodzaj obrażeń:	<i>Śmiertelne</i>	<i>Poważne</i>	<i>Lekkie</i>	<i>Bez obrażeń</i>
		<i>1</i>		
Nadzorujący badanie:	<i>Jacek Bogatko</i>			
Podmiot badający:	<i>PKBWL na zgłoszeniu.</i>			
Skład zespołu badawczego:	<i>Nie wyznaczano</i>			
Zalecenia:	<i>Nie</i>			
Adresat zaleceń:	<i>Nie dotyczy</i>			
Data zakończenia badania:	<i>13.10.2016 r.</i>

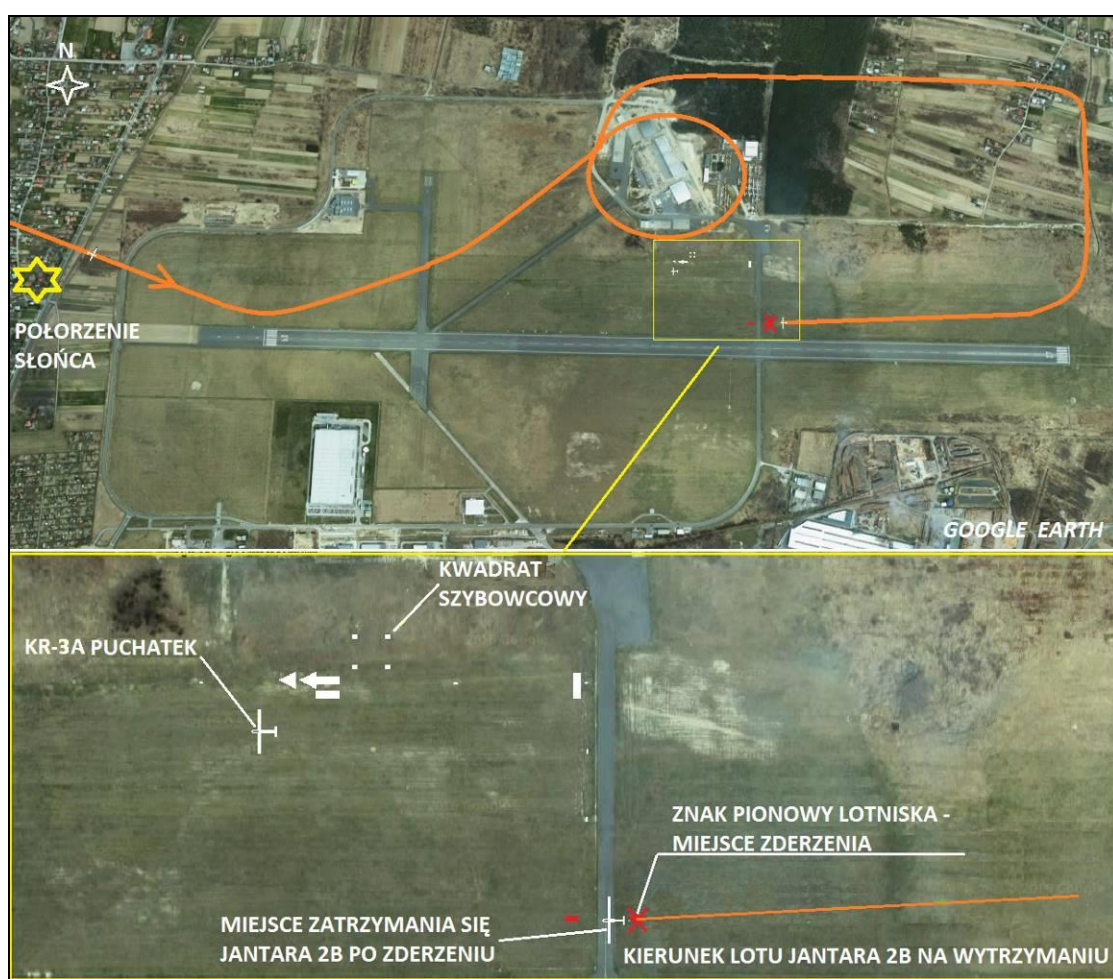
zgłosił 10 km na dolocie do lotniska od strony zachodniej. Kierujący lotami instruktor przekazał informację, że aktualnie uczeń-pilot na szybowcu Puchatek wykonuje swój pierwszy samodzielny lot po prawym kręgu. W momencie, kiedy szybowiec Jantar 2B wleciał nad lotnisko, szybowiec Puchatek znajdował się na prostej do lądowania ( kierunek pasa 27). Na wysokości 350 - 400 m, nad kwadratem, Jantar 2B wykonał okrążenie i jego pilot zaczął budować krąg nadlotniskowy. Na pozycji z wiatrem wypuścił i zablokował podwozie oraz zgłosił ten fakt przez radio. Kierujący lotami instruktor dał mu kolejność do lądowania numer jeden. Ze względu na szybowiec Puchatek, który stał na pasie i miał wykonać kolejne loty, pilot Jantara 2B wykonał czwarty zakręt bliżej pasa betonowego tak, aby zachować bezpieczną separację pomiędzy szybowcami (ilustracja nr 1).

*Ilustracja nr 1. Końcowa faza lotu - szkic sytuacyjny.*

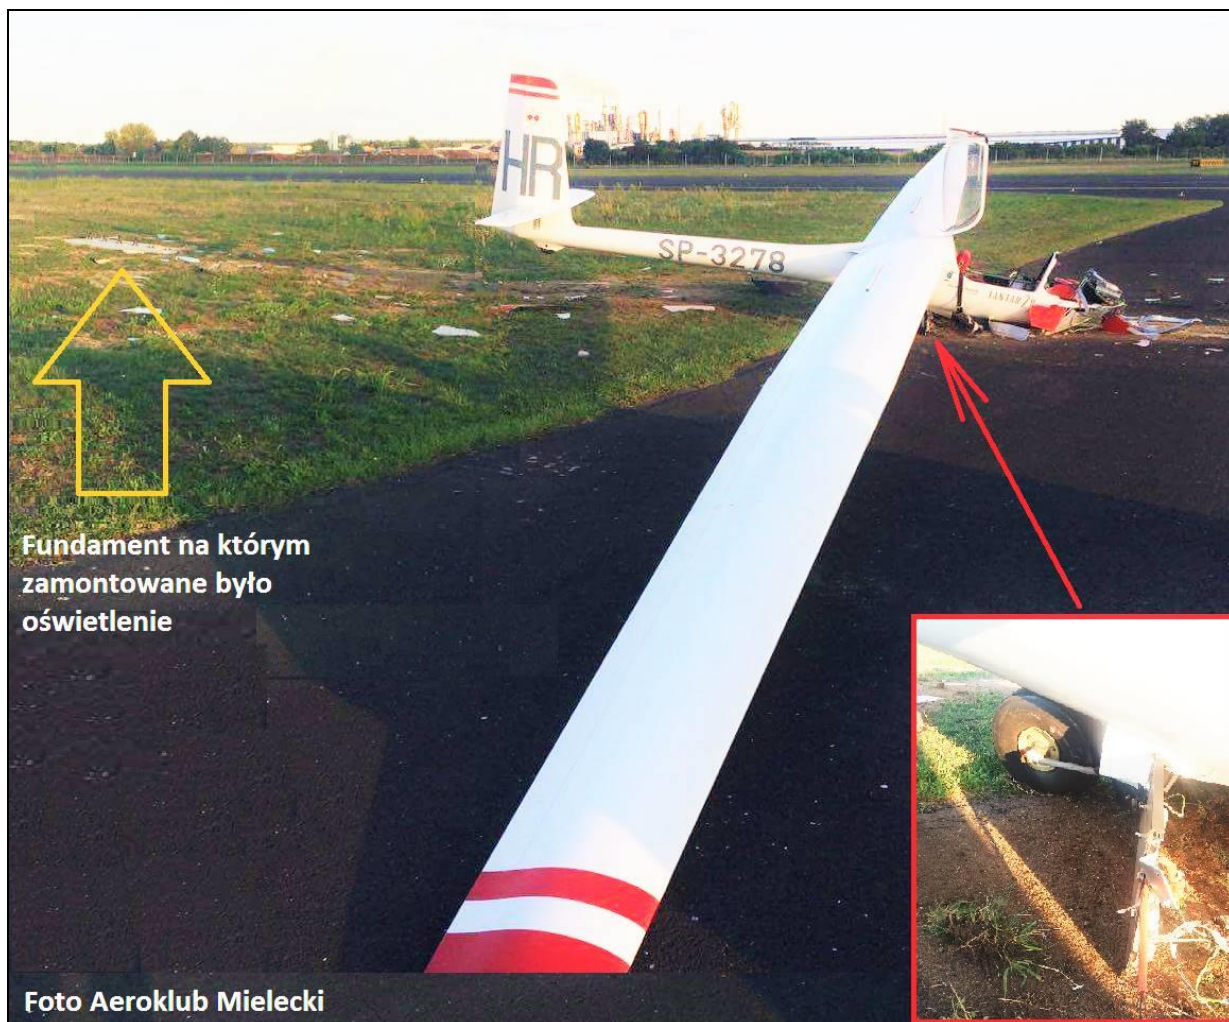
lotami, że może się przybliżyć w stronę kwadratu. Kiedy zaczął lekko odchyłać kierunek lotu (około 10°) szybowiec uderzył kołem podwozia głównego w pionowy znak będący elementem oświetlenia lotniska informujący o miejscu zatrzymania się samolotu przed wjazdem na główną drogę startową. W następstwie zderzenia, nos szybowca uderzył w nawierzchnię lotniska i szybowiec zatrzymał się po około 20 m dobiegu na skraju drogi kołowania (ilustracja nr 2).

*Ilustracja nr 2. Położenie szybowca po wypadku. Widoczny fundament, na którym zamontowano znak informujący o miejscu zatrzymania się samolotu przed wjazdem na główną drogę startową, uszkodzone podwozie z fragmentem ramy z obudowy znaku oraz fragment tablicy który wbił się w prawą burtę szybowca. Widać również ślady dobiegu szybowca.*

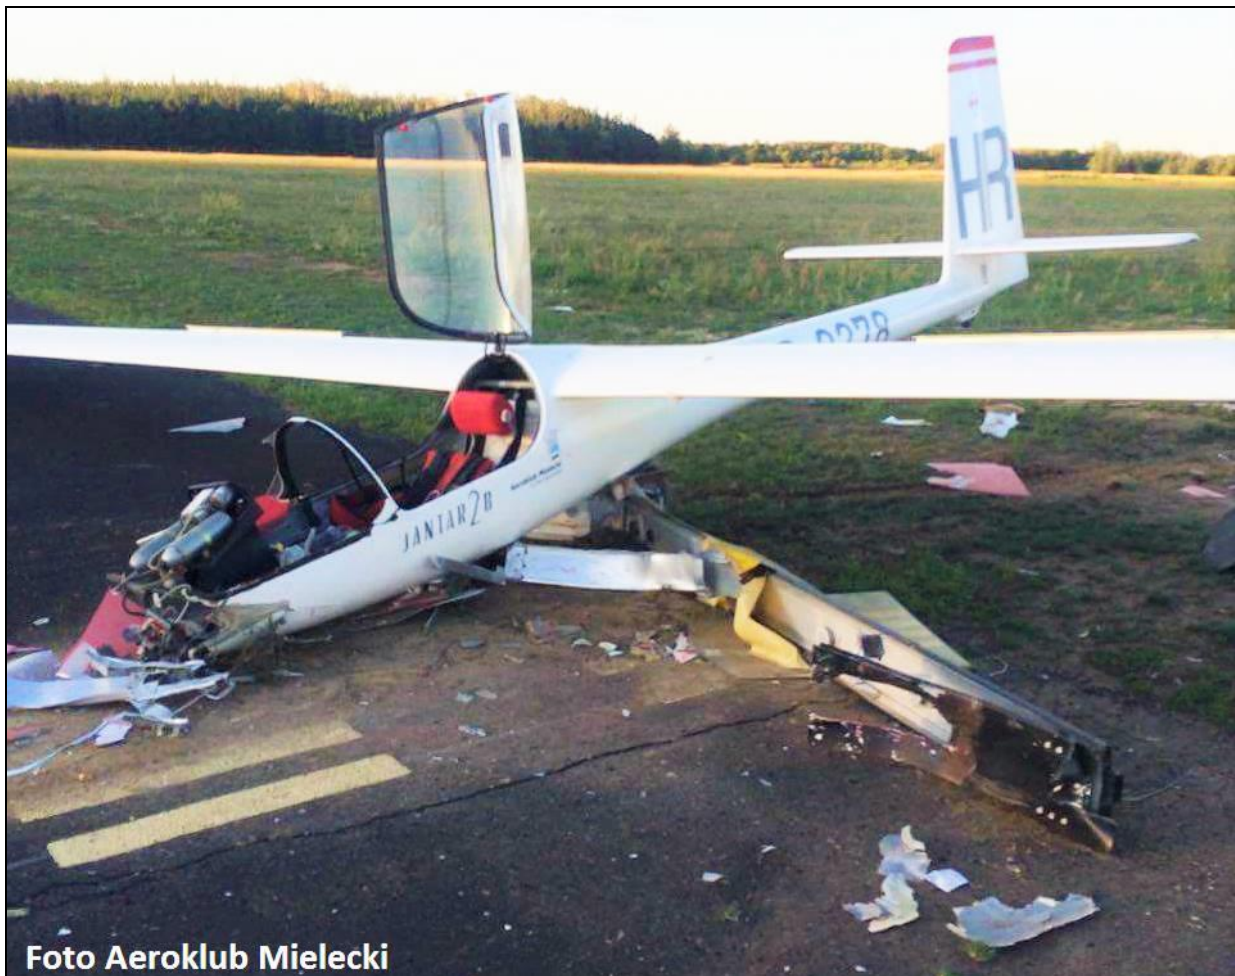
W wyniku zderzenia szybowiec został poważnie uszkodzony, pilot został odwieziony do szpitala z obrażeniami nóg, a znak informujący o miejscu zatrzymania się samolotu przed wjazdem na główną drogę startową uległ zniszczeniu (ilustracja nr 3).

*Ilustracja nr 3. Uszkodzenia szybowca. Widoczne fragmenty zniszczonej tablicy świetlnej oznaczającej drogę kołowania*

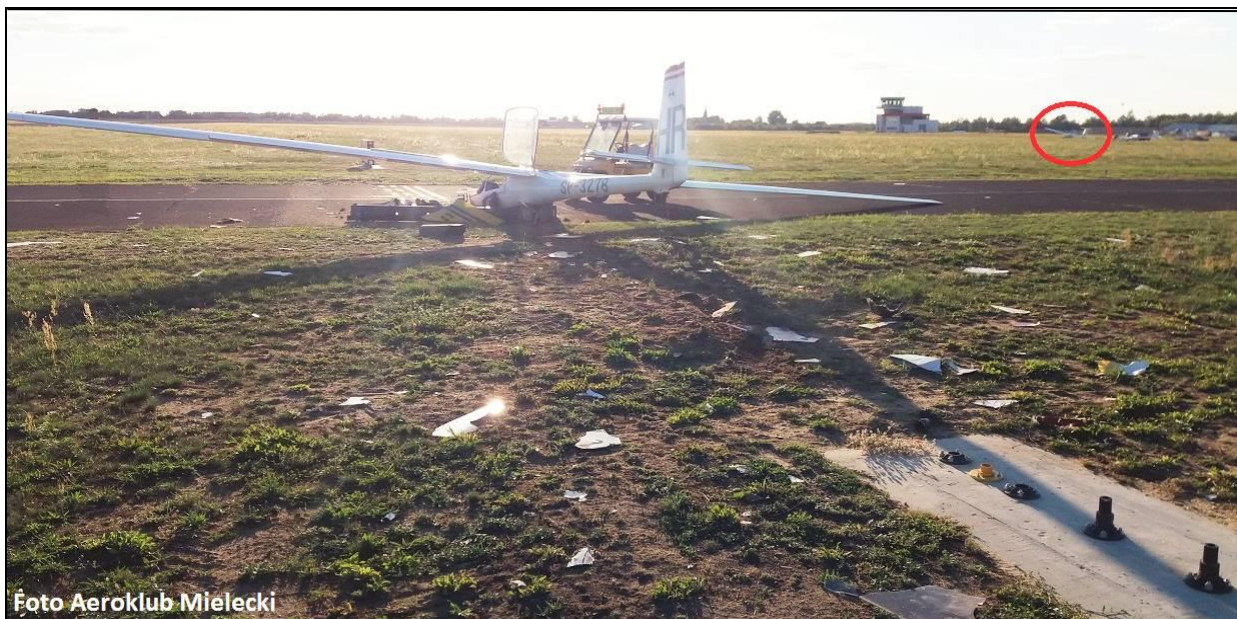
1. Lądowanie szybowca pod słońce położone nisko nad horyzontem ograniczające możliwość obserwacji przestrzeni przed szybowcem, szczególnie przy płaskim kącie podejścia do lądowania (ilustracja nr 4).

**Ilustracja nr 4. Położenie szybowca po wypadku. Widoczne położenie słońca nad horyzontem. Czerwonym kółkiem zaznaczono położenie szybowca Puchatek po lądowaniu.**

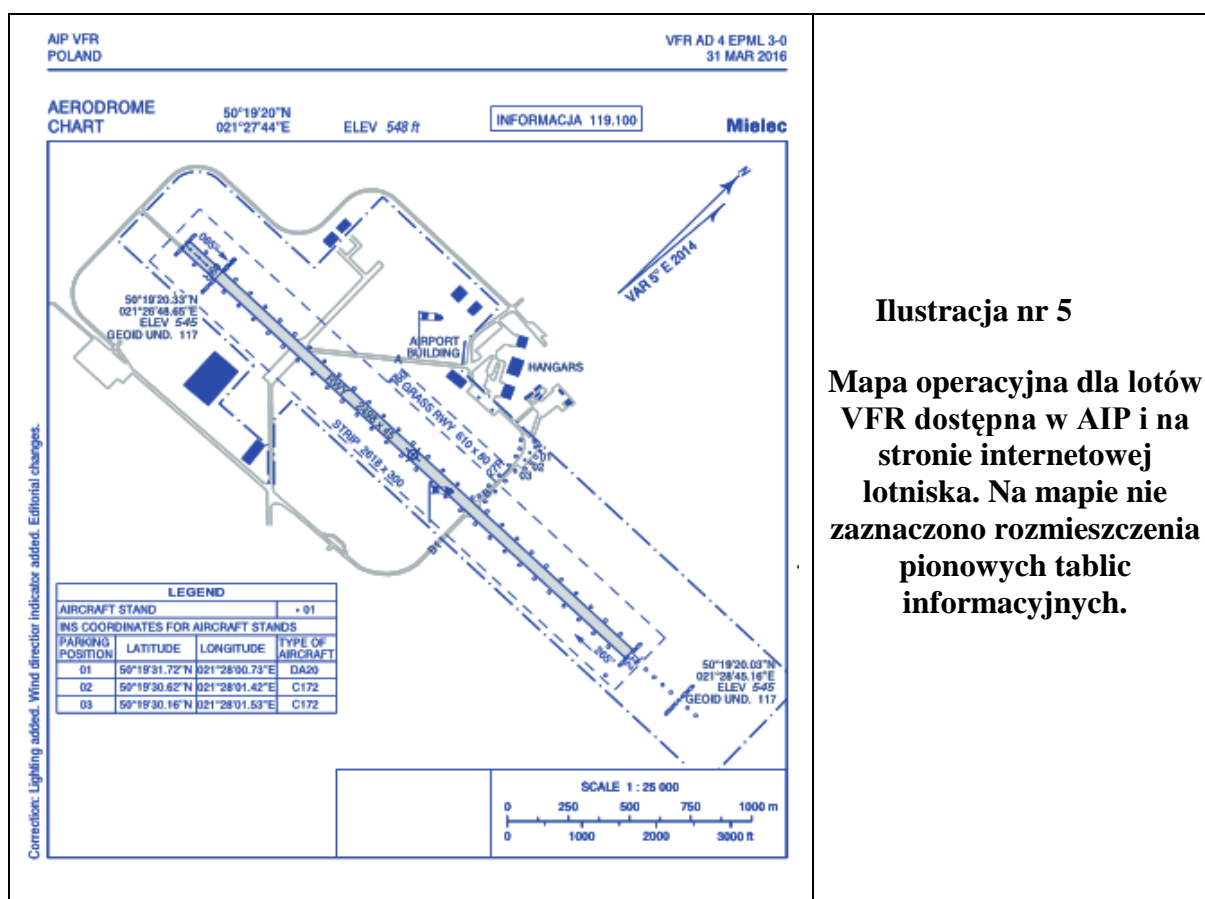
Przyjęcie przez pilota szybowca Jantar 2B zbyt dużej separacji w stosunku do szybowca Puchatek (lądowanie poza wyznaczonym trawiastym pasem startowym), w wyniku czego szybowiec zderzył się z przeszkodą pionową w postaci znaku informującego o miejscu zatrzymania się samolotu przed wjazdem na główną drogę startową, który umieszczono na pasie awaryjnego lądowania.

2. Umieszczenie pionowego znaku informacyjnego na pasie wyznaczonym do lądowań awaryjnych (ilustracja nr 5).

W dniu 10.08.2016 odbyło się spotkanie Rady Bezpieczeństwa Lotniska Mielec, na którym określono działania korygujące oraz wyznaczono osoby odpowiedzialne za ich wprowadzenie w wyznaczonych terminach.

Wszyscy piloci Aeroklubu Mieleckiego zostali zapoznani z rozmieszczeniem oznakowania pionowego oraz elementów oświetlenia lotniskowego.
