**2704/16**

## RAPORT KOŃCOWY

Numer ewidencyjny zdarzenia:	<b>2704/16</b>			
Rodzaj zdarzenia:	<i>Wypadek.</i>			
Data zdarzenia:	<i>14 października 2016 r.</i>			
Miejsce zdarzenia:	<i>Rudniki EPRU.</i>			
Rodzaj, typ statku powietrznego:	<i>Spadochron, EQUINOX 239.</i>			
Znak rozpoznawczy SP:	<i>Nie dotyczy.</i>			
Użytkownik / Operator SP:	<i>Ośrodek Szkolenia Spadochronowego PARAPALTECH.</i>			
Dowódca SP:	<i>Uczeń - skoczek spadochronowy.</i>			
Liczba ofiar / rodzaj obrażeń:	<i>Śmiertelne</i>	<i>Poważne</i>	<i>Lekkie</i>	<i>Bez obrażeń</i>
		<i>1</i>		
Nadzorujący badanie:	<i>Jacek Bogatko</i>			
Podmiot badający:	<i>PKBWL</i>			
Skład zespołu badawczego:	<i>Nie wyznaczano</i>			
Zalecenia:	<i>Nie</i>			
Adresat zaleceń:	<i>Nie dotyczy</i>			
Data zakończenia badania:	<i>22 luty 2017 r.</i>

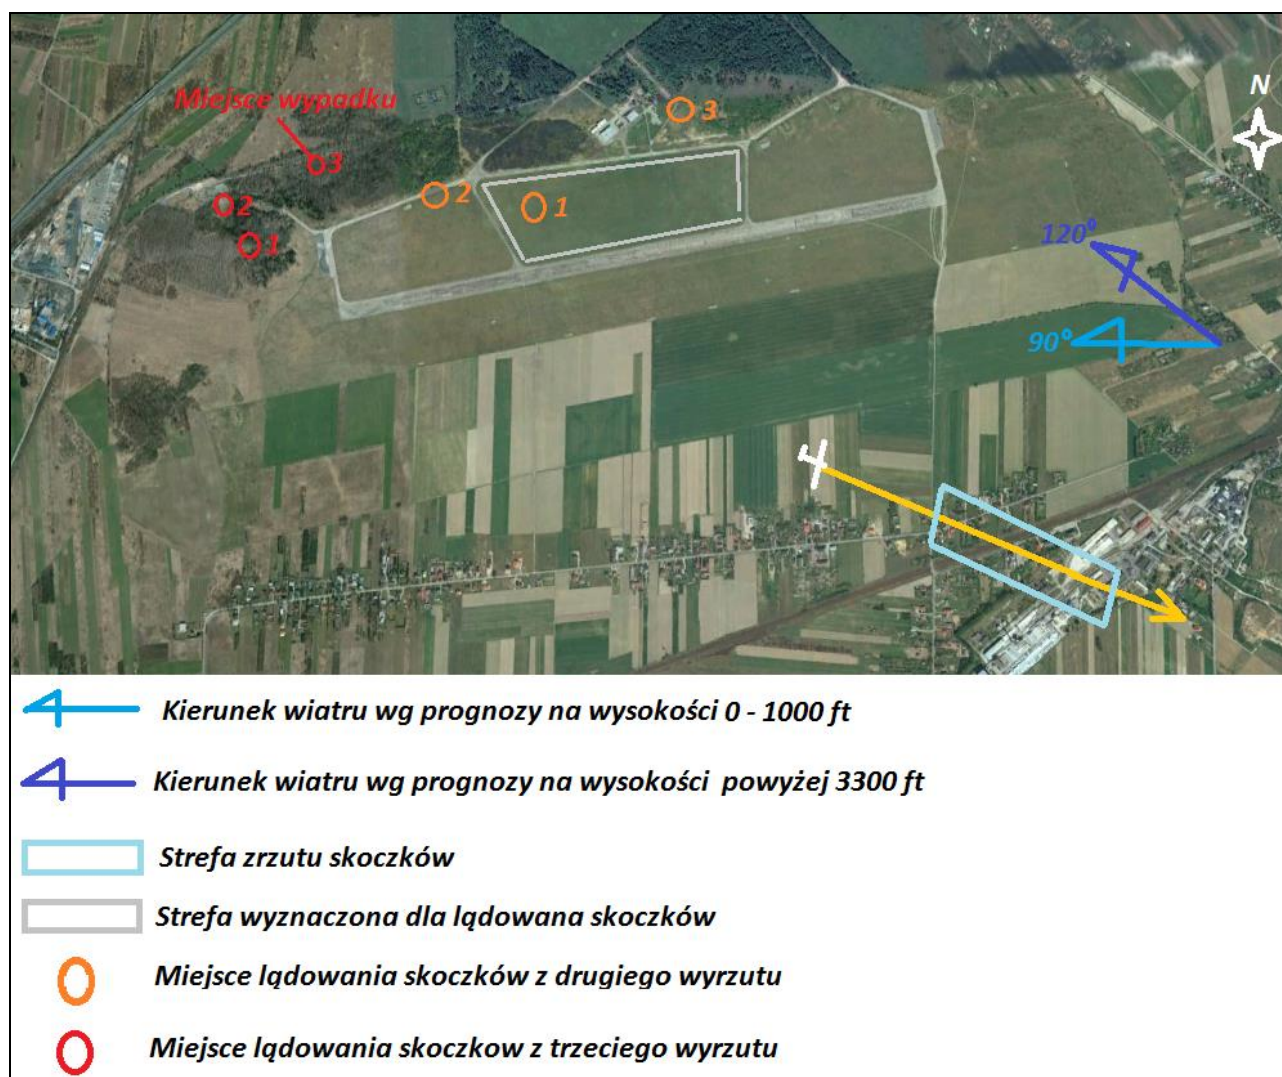
a największa prędkość chwilowa wiatru w przeciągu 15 min przed odczytem wynosiła 6 m/s. Wiatr wiał z kierunku 110°. Prędkość wiatru mieściła się w zakresie pozwalającym wykonywać skoki szkolne. Około godziny 9:15 jedenastu skoczków spadochronowych zajęło miejsca w samolocie AN-2. O godzinie 9:19 pilot uruchomił silnik samolotu i po wykonaniu jego próby wykołował na pas startu. Po starcie przeszedł na wznoszenie, a po osiągnięciu 1000 m wysokości samolot wleciał do strefy zrzutu. Skoczkowie mieli wykonać skoki szkolne w grupach trzy osobowych, w trzech najściach. Pierwsza grupa skoczków po wykonaniu skoku lądowała na części lotniska wyznaczonej do lądowania. Druga grupa skoczków opuściła samolot na wysokości 1100 m. Jeden ze skoczków tej grupy lądował na wyznaczonej części lotniska, a dwaj pozostali, w związku z nasilającym się wiatrem poza nią. Trzecia grupa skoczków opuściła samolot na wysokości 1200 m i pomimo tego, że instruktor wyrzucający wykonał zrzut dalej niż poprzednie, grupa ta w całości lądowała poza częścią użytkową lotniska (ilustracja nr 1).

*Ilustracja nr 1. Szkic sytuacyjny wypadku.*

Brak decyzji o przerwaniu skoków w momencie wzmagającego się wiatru, co w konsekwencji doprowadziło do lądowania grupy skoczków poza częścią użytkową lotniska.

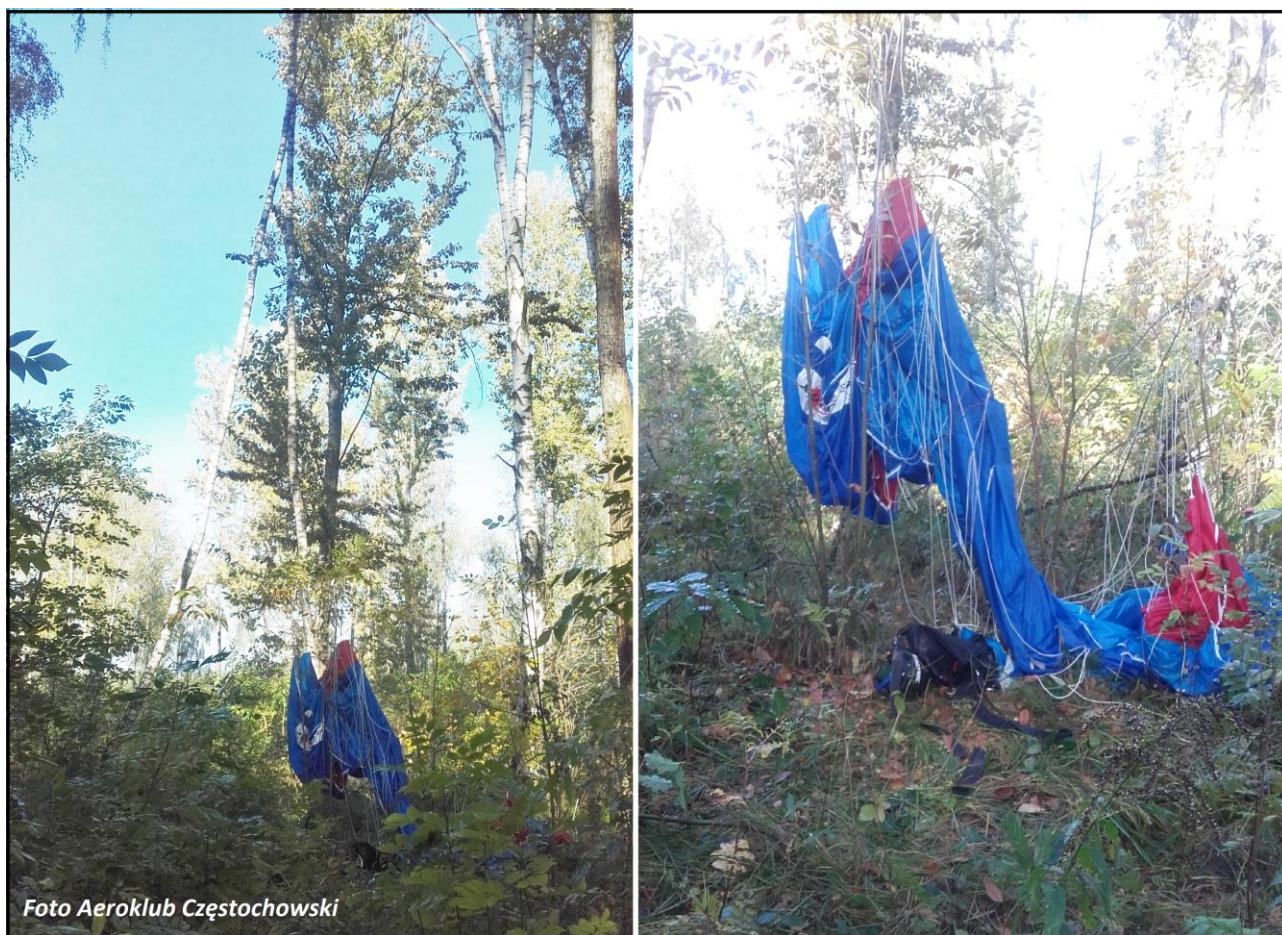
wypadkowi, kiedy znalazła się nad lotniskiem, dostała od instruktora kierującego skokami z ziemi drogą radiową polecenie „*Skręć w prawo, trzymaj ręce do góry*”, wykonała zakręt w prawo o około 360°. Po chwili instruktor wydał kolejne polecenie „*skręć w prawo*”. Skoczek wykonała polecenie i ustawiła się pod wiatr jak określiła „*twarzą do słońca*”. Dalszej korespondencji już nie słyszała. Pomimo tego, że nad lotniskiem skoczkowie ustawili się pod wiatr, cała grupa została zniesiona poza jego część użytkową nad las po północno-zachodniej stronie lotniska. Pierwszy skoczek z tej grupy zawisł na drzewie, trzeci lądował w przecince leśnej (nie odnieśli obrażeń). Drugi skoczek lądowała pomiędzy drzewami. Uderzyła nogami w wierzchołek brzozy a czasza spadochronu utraciła własności lotne. Osuwając się w dół skoczek próbowała złapać się gałęzi, które jednak były zbyt cienkie i łamały się. Skoczek upadła ze znacznej wysokości na plecy (ilustracja nr 2). W wyniku upadku doznała urazu kręgosłupa.

***Ilustracja nr 2. Miejsce wypadku. Widoczny spadochron z uprzężą.***

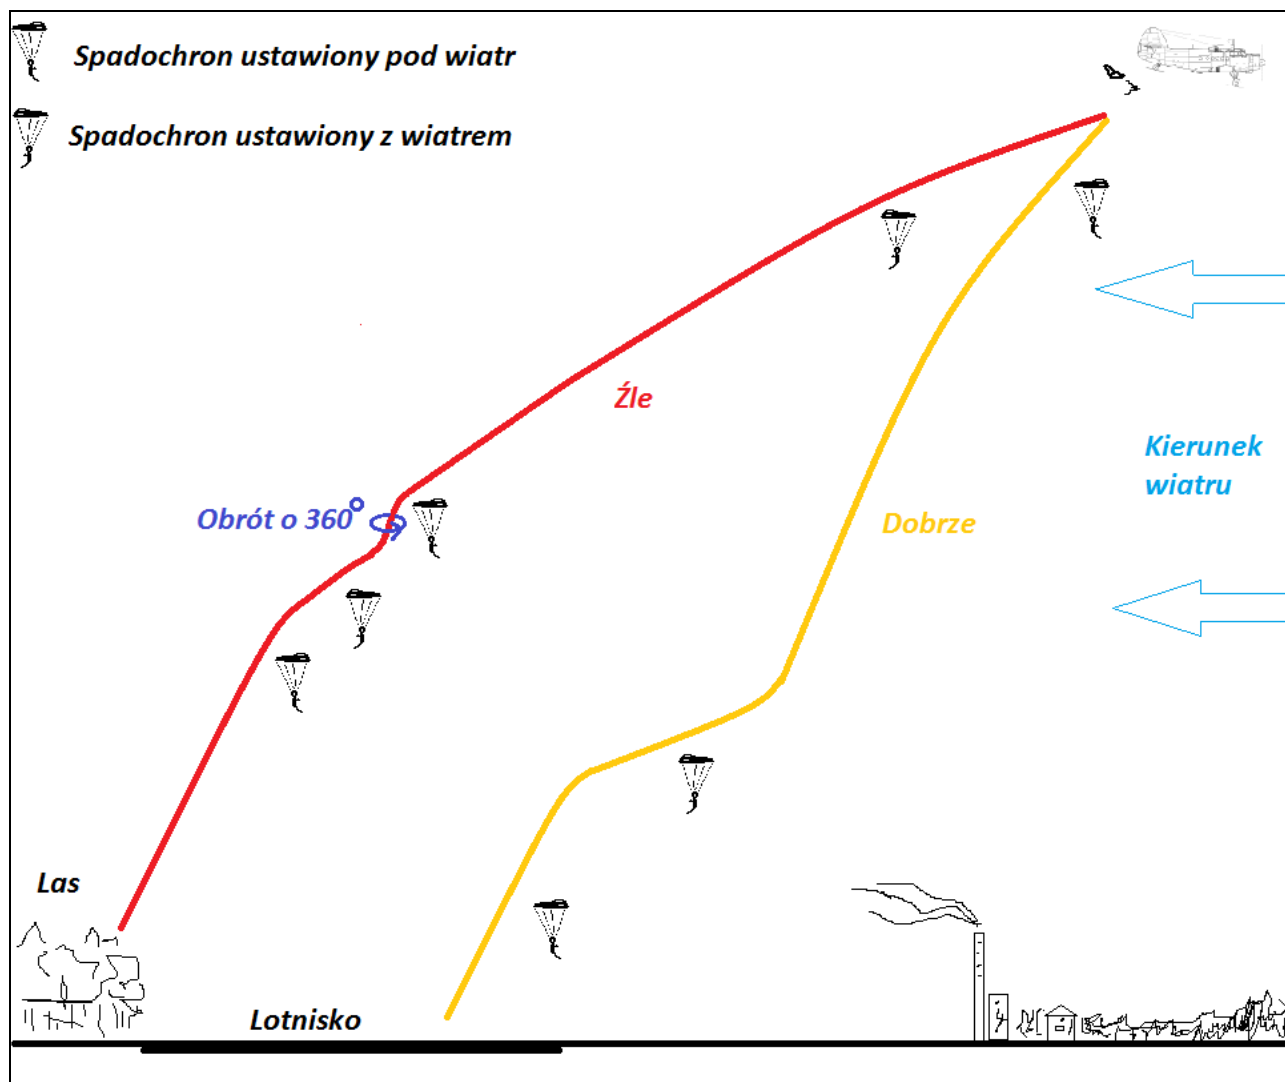
- Zdaniem Komisji skoczek w pierwszej fazie opadania powinna ustawić spadochron pod wiatr a dopiero na mniejszej wysokości, widząc w jakim kierunku opada, podjąć decyzję gdzie może lądować i wtedy wykonywać manewry tak aby lądować w wybranym rejonie pod wiatr. Ilustracja nr 3.

*Ilustracja nr 3. Szkie profilu opadania spadochronu podczas skoku zakończony wypadkiem i opisanego powyżej.*
