3227/16

RAPORT KOŃCOWY

**z badania zdarzenia lotniczego statku powietrznego
o maksymalnym ciężarze startowym nie przekraczającym 2250 kg***

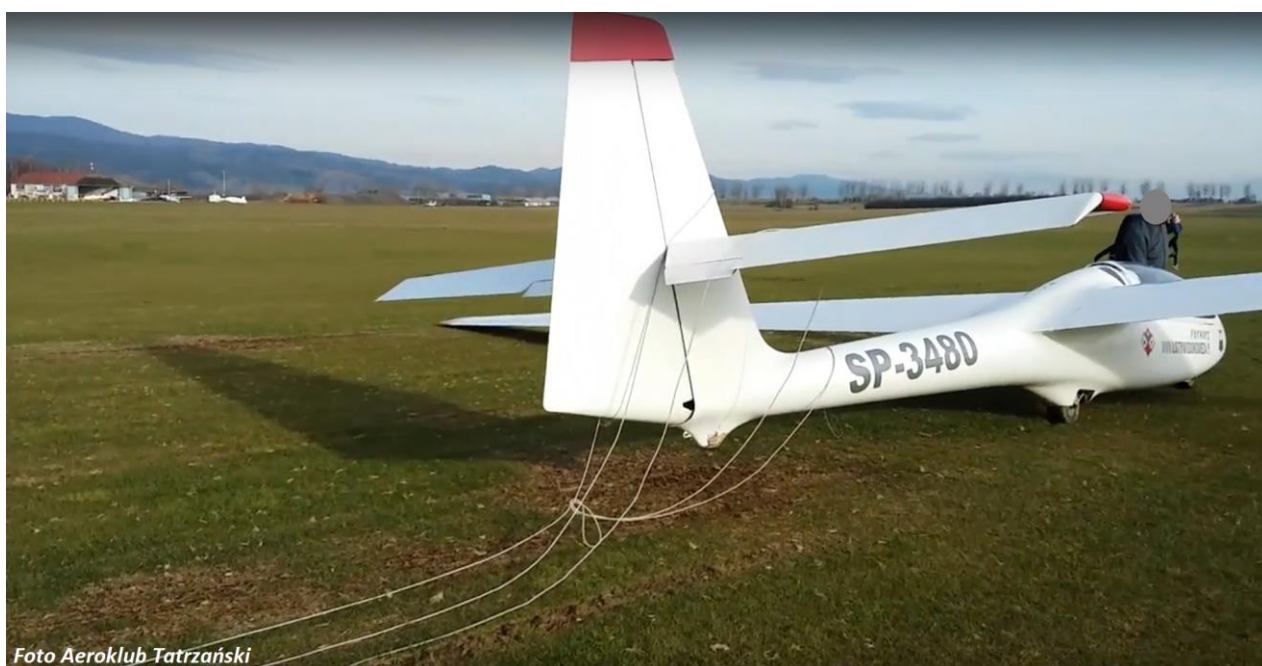
Na ilustracji widać linę zawiniętą wokół ogona szybowca po lądowaniu

Po oględzinach samolotu okazało się, że lina nie została zerwana, lecz rozwiązał się węzeł mocujący ją do zwijarki w samolocie holującym.

Nieprawidłowe zawiązanie (mocowanie) liny holowniczej przy zwijarce w samolocie holującym, co doprowadziło do oddzielenia się liny od zwijarki w trakcie lotu w warunkach symulowanej silnej turbulencji.

Ze względu na trudny dostęp do zwijarki pilot nie skontrolował przed lotami, na symulację lotu w warunkach silnej turbulencji, czy lina holownicza jest do niej prawidłowo zamocowana.

Zespół Bezpieczeństwa Lotów Aeroklubu Nowy Targ zalecił kontrolę mocowania liny holowniczej do zwijarki zamontowanej na samolocie przed każdym dniem lotnym.

Po dalszej analizie zdarzenia podjęto decyzję o zamontowaniu zaczepu holowniczego na stałe pod ogonem samolotu, co ułatwia kontrolę stanu liny holowniczej i w razie potrzeby pozwala łatwo ją wymienić.
