3228/16

RAPORT KOŃCOWY

**z badania zdarzenia lotniczego statku powietrznego
o maksymalnym ciężarze startowym nie przekraczającym 2250 kg***

Numer ewidencyjny zdarzenia:	3228/16			
Rodzaj zdarzenia:	<i>Poważny incydent.</i>			
Data zdarzenia:	<i>22 listopada 2016 r.</i>			
Miejsce zdarzenia:	<i>Lotnisko Nowy Targ (EPNT).</i>			
Rodzaj, typ statku powietrznego:	<i>Samolot HUSKY A1A; szybowiec DG 1001.</i>			
Dowódca zespołu SP:	<i>Pilot samolotowy.</i>			
Liczba ofiar / rodzaj obrażeń:	<i>Śmiertelne</i>	<i>Poważne</i>	<i>Lekkie</i>	<i>Bez obrażeń</i>
				3
Nadzorujący badanie:	<i>Jacek Bogatko</i>			
Podmiot badający:	<i>PKBWL</i>			
Skład zespołu badawczego:	<i>Nie wyznaczano</i>			
Zalecenia:	<i>Nie</i>			
Adresat zaleceń:	<i>Nie dotyczy</i>			
Data zakończenia badania:	<i>01.06.2017</i>

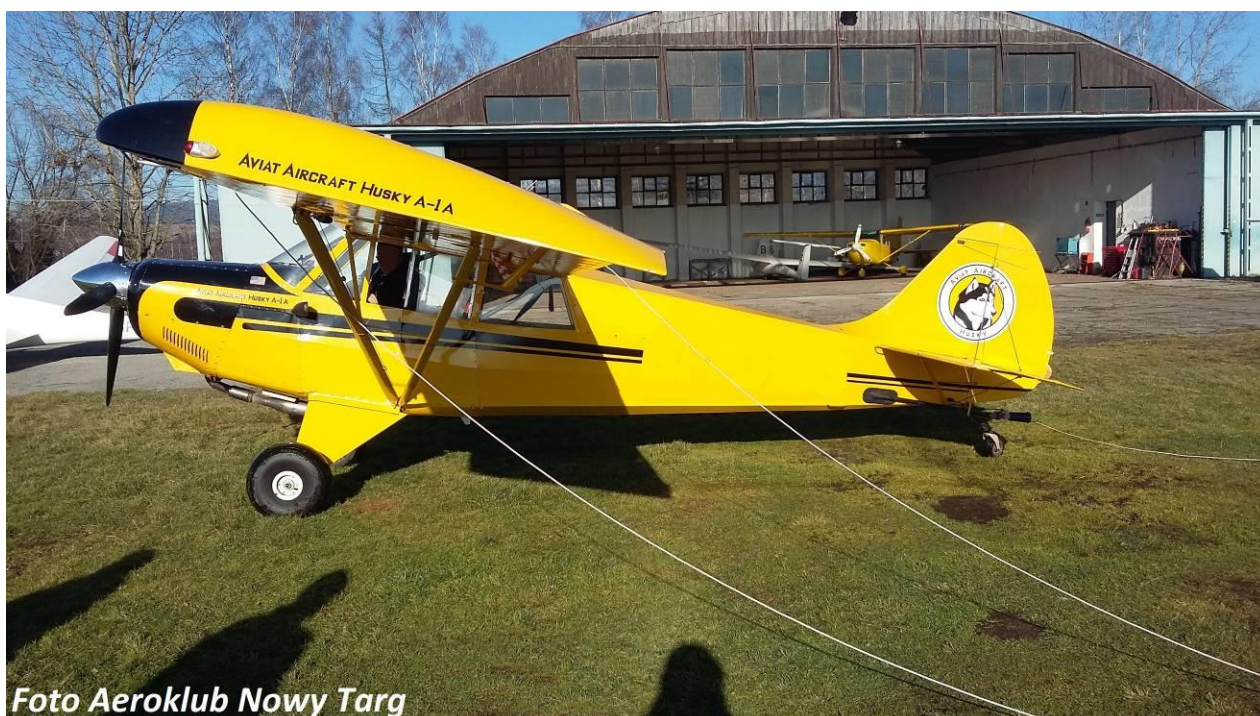
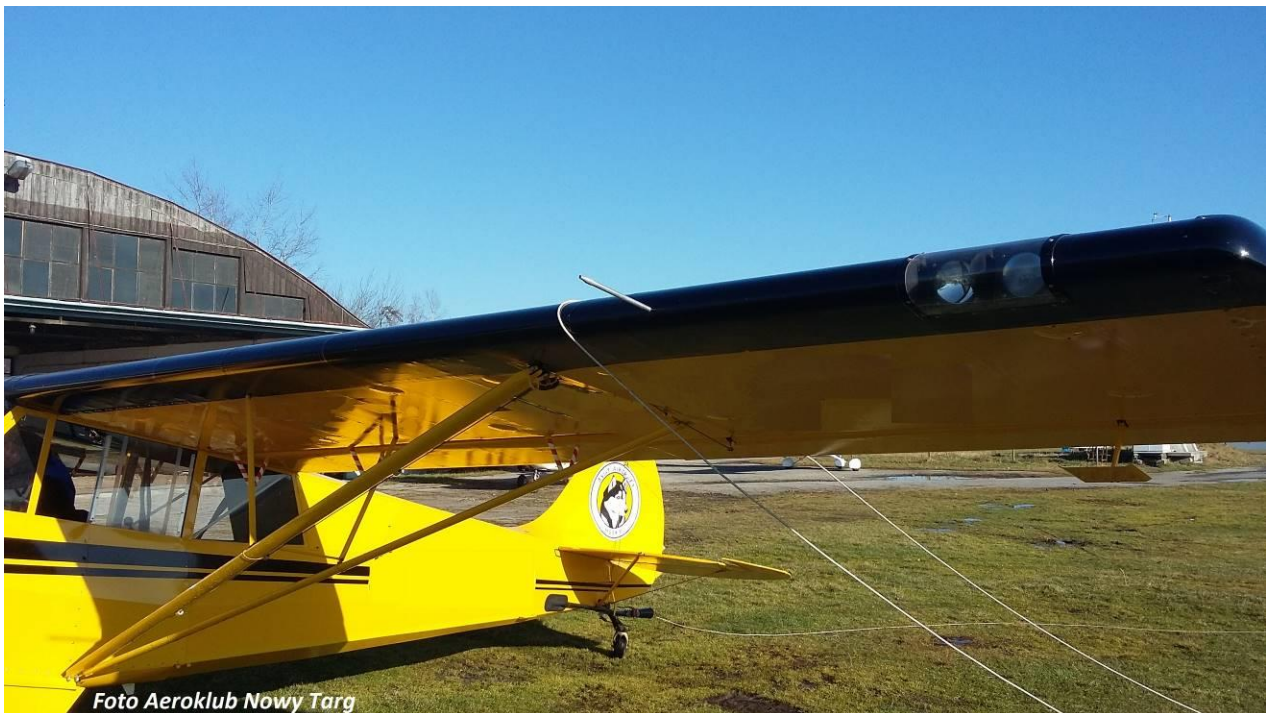
12. Opis przebiegu i analiza zdarzenia: zgłoszenie zdarzenia lotniczego z dnia 14 marca 2017 roku. W dniu 22 listopada 2016 r. na lotnisku w Nowy Targu odbywały się loty na falę Tatrzańską. O godzinie 11:17, do drugiego lotu tego dnia wystartował zespół złożony z samolotu holującego i szybowca. Szybowiec miał być wyholowany w rejon występowania wznoszeń falowych. W trakcie przelotu zespołu przez rotory (znaczna turbulencja) szybowiec odchylił swój kierunek lotu o około 30° w stosunku do kierunku lotu samolotu holującego. W związku z tym, że szybowiec DG 1001 ma dużą masę (duża bezwładność, mniejsza sterowność), aby nie doprowadzić do pogłębienia się niebezpiecznej sytuacji, pilot szybowca podjął decyzję o wyczepieniu się. Mocno naprężona lina holownicza w wyniku swojej sprężystości w momencie wyczepienia „wyszturzyła” do przodu i została zarzucona na lewe skrzydło samolotu holującego. Ilustracje poniżej.

Na ilustracjach widać linę zawiniętą wokół lewego skrzydła samolotu.

- **znaczne odchylenie kierunku lotu szybowca od osi lotu zespołu samolot – szybowiec w trakcie przelatywania przez obszar rotorów.**
- **wyczepienie liny holowniczej przez pilota szybowca w momencie, kiedy była mocno naprężona.**
- **„wystrzelenie” liny holowniczej na skutek działania sił sprężystości, co doprowadziło do zarzucenia liny holowniczej na lewe skrzydło samolotu holującego.**

Zespół Bezpieczeństwa Lotów Aeroklubu Nowy Targ zalecił aby piloci wykonujący loty na falę byli w ciągłym treningu. Piloci nie będący w ciągłym treningu, niezależnie od tego, czy dysponują własnym szybowcem, czy latają na szybowcu klubowym muszą przed lotem samodzielnie

wykonać lot sprawdzający w warunkach falowych.
