PAŃSTWOWA KOMISJA BADANIA WYPADKÓW LOTNICZYCH

RAPORT KOŃCOWY Z BADANIA INCYDENTU LOTNICZEGO

| Numer ewidencyjny zdarzenia: | <i>151/17</i> | | | |
| Rodzaj, typ statku powietrznego: | <i>Szybowiec SZD-41A</i> | | | |

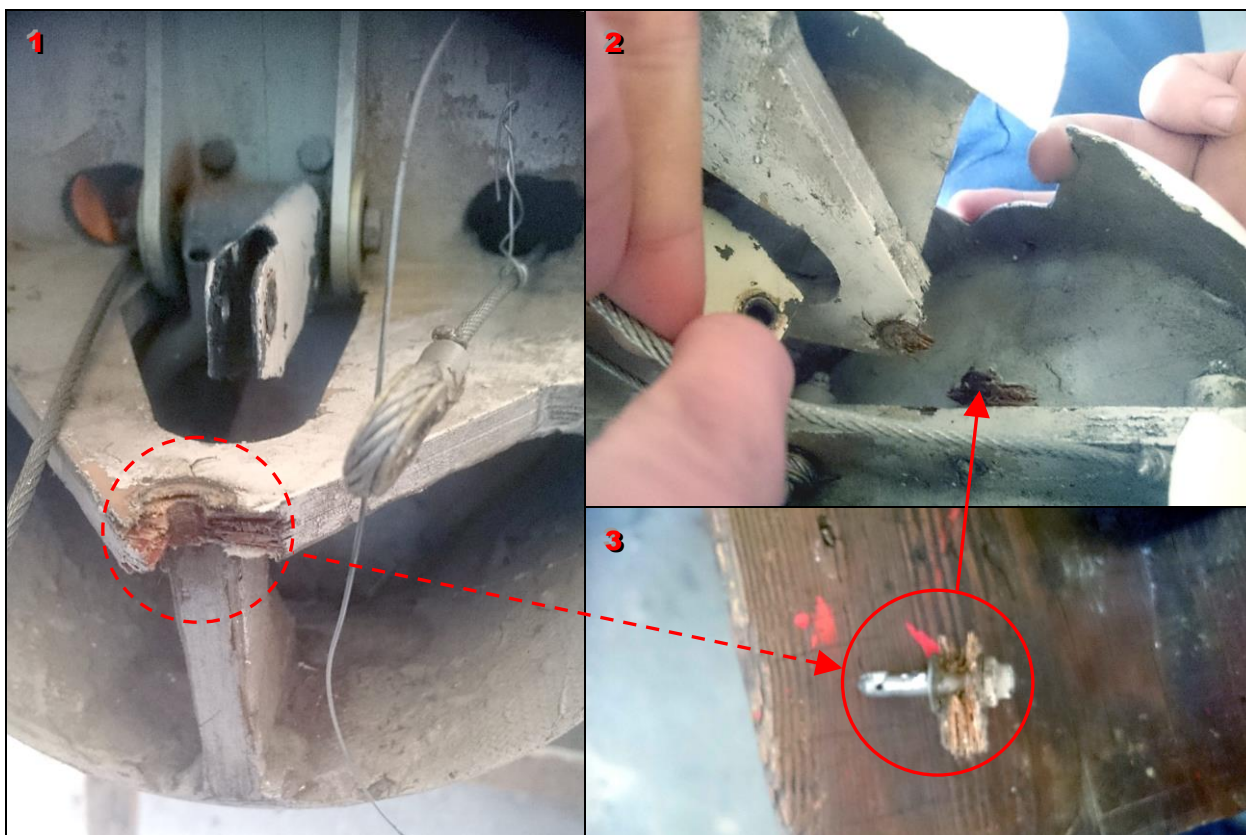
W trakcie wykonywania planowanej obsługi szybowca, podczas demontażu steru kierunku, wykryto uszkodzenie konstrukcji: odłamanie fragmentu sklejkowej dolnej konsoli zawieszenia steru kierunku na kadłubie wraz ze sworzniem (p. ilustracje poniżej).

Analiza przebiegu użytkowania szybowca doprowadziła do wniosku, że uszkodzenie powstało podczas zdejmowania szybowca z wózka transportowego wskutek uderzenia tylną częścią kadłuba o ziemię.

1, 2 – Uszkodzona dolna konsola steru kierunku na kadłubie – widoczny fragment konsoli, odłamany ze sworzniem.
3 – Dolny sworzień steru kierunku na kadłubie, wyłamany wraz z fragmentem konsoli [foto: Użytkownik szybowca].

Nieumyślne nieostrożne obchodzenie się z szybowcem, wskutek czego nastąpiło uderzenie tylną częścią kadłuba o ziemię podczas zdejmowania szybowca z wózka transportowego i powstanie uszkodzeń.
