PAŃSTWOWA KOMISJA BADANIA WYPADKÓW LOTNICZYCH

Informacja o zdarzeniu [raport]

Numer ewidencyjny zdarzenia:	933/17			
Rodzaj zdarzenia:	<i>INCYDENT</i>			
Data zdarzenia:	<i>19 maja 2017 r.</i>			
Miejsce zdarzenia:	<i>Przelot, FIR EPWA</i>			
Rodzaj, typ statku powietrznego:	<i>Samolot Cessna 172</i>			
Użytkownik / Operator SP:	<i>Goldwings Flight Academy sp. z o.o., sp. K-A ul. Batystowa 4/1, 02-835 Warszawa</i>			
Dowódca SP:	<i>Pilot z licencją ATPL(A)</i>			
Liczba ofiar / rodzaj obrażeń:	<i>Śmiertelne</i>	<i>Poważne</i>	<i>Lekkie</i>	<i>Bez obrażeń</i>
	-	-	-	2
Nadzorujący badanie:	<i>Tomasz Makowski</i>			
Podmiot badający:	<i>Użytkownik</i>			
Skład zespołu badawczego:	<i>Nie powoływano</i>			
Forma dokumentu zawierającego wyniki:	<i>Raport/informacja o zdarzeniu</i>			
Zalecenia:	<i>NIE MA</i>			
Adresat zaleceń:	<i>NIE MA</i>			
Data zakończenia badania:

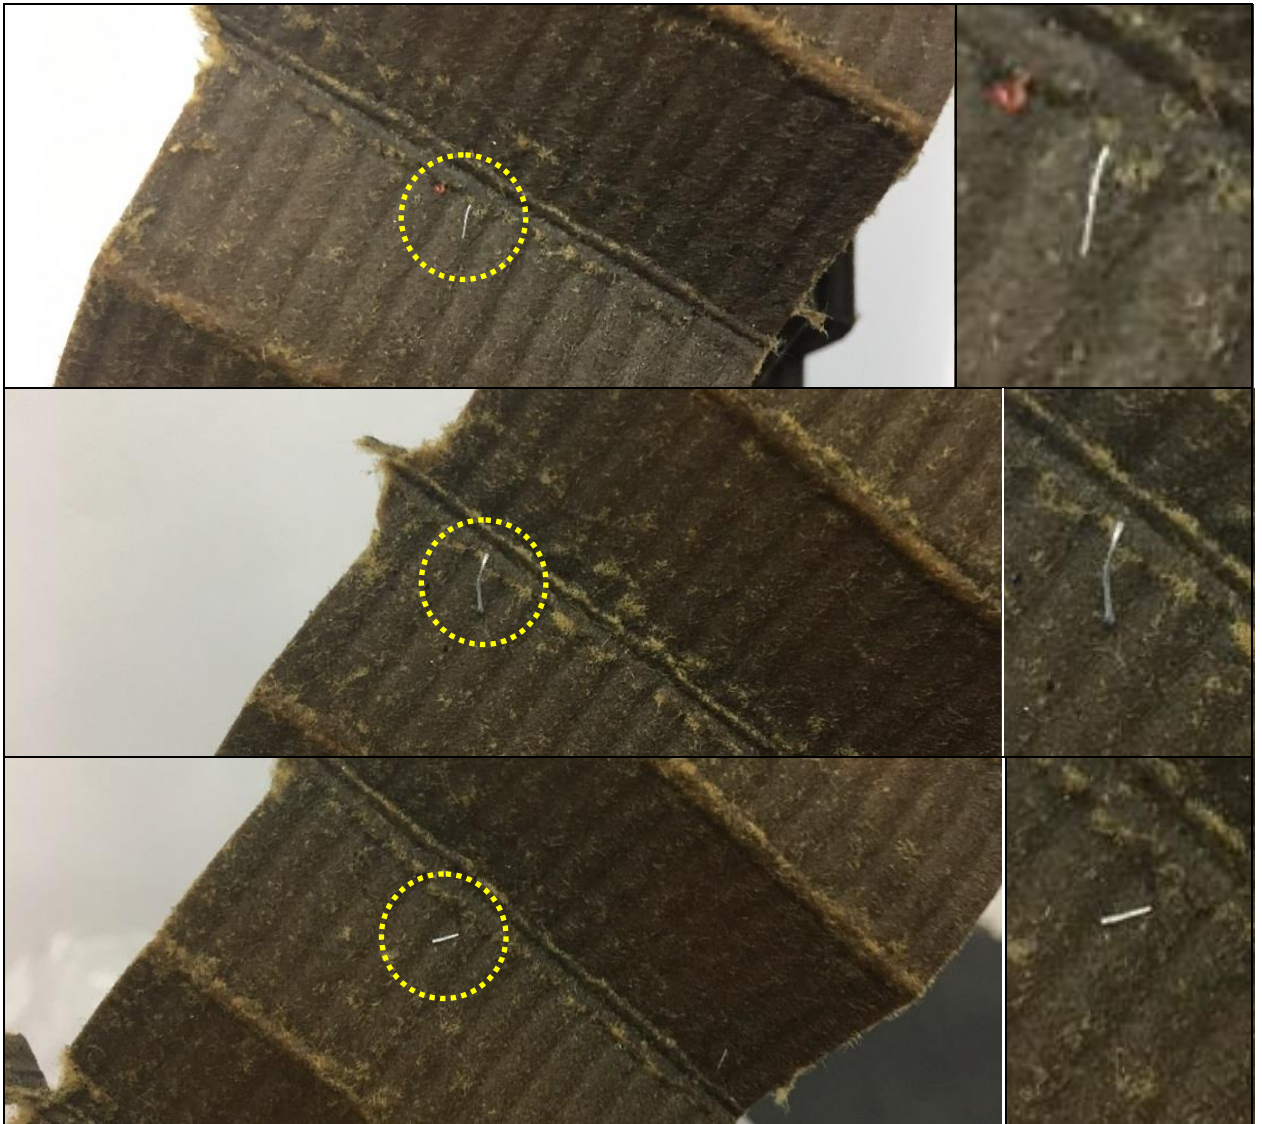
W trakcie przelotu VFR pilot-dowódca stwierdził niską wartość ciśnienia oleju, pozostającą jeszcze w bezpiecznym zakresie. Pilot podjął decyzję o przerwaniu lotu. Po wylądowaniu mechanicy dokonujący przeglądu instalacji olejowej stwierdzili na filtrze oleju obecność nieznacznej liczby metalowych opiłków (3 szt. – p. zdjęcia poniżej). Ze względu na kształt opiłków podjęto decyzję o zdemontowaniu silnika i przekazaniu go do organizacji obsługowej, która wykonywała jego remont główny (silnik był jeszcze na gwarancji). Z organizacją tą ustalono dokonanie ostatecznej diagnozy zdarzenia.

Opiłki znalezione na filtrze oleju [foto: Użytkownik samolotu].

W trakcie analizy zdarzenia nie ustalono jednoznacznie przyczyny wystąpienia opiłkowania, stwierdzono jednak nietypowe ślady zużycia na panewkach głównych i korbowodowych wału korbowego, które mogły być spowodowane niewłaściwym pierwszym uruchomieniem silnika po długim okresie składowania lub przerwy w eksploatacji. Po przeglądzie w organizacji obsługowej silnik ponownie zamontowano na samolocie i dopuszczono do dalszej eksploatacji, w trakcie której nie stwierdzono żadnych nieprawidłowości.

- Zapoznano cały personel z zaistniałym zdarzeniem oraz z protokołem przeglądu silnika przeprowadzonego przez organizację obsługową.
- Personel techniczny podczas czynności obsługowych ma zwracać szczególną uwagę na obecność opiłków, określając ich charakter (tj. możliwe pochodzenie z elementów aluminiowych bądź stalowych) i ilość.
