## PAŃSTWOWA KOMISJA BADANIA WYPADKÓW LOTNICZYCH

### Informacja o zdarzeniu [raport]

Numer ewidencyjny zdarzenia:	<b>1842/17</b>			
Rodzaj zdarzenia:	<b>WYPADEK</b>			
Data zdarzenia:	<b>29 lipca 2017 r.</b>			
Miejsce zdarzenia:	<b>Grudziądz-Lisie Kąty (EPGI)</b>			
Rodzaj, typ statku powietrznego:	<b>Szybowiec ASW20FL</b>			
Liczba ofiar / rodzaj obrażeń:	<i>Śmiertelne</i>	<i>Poważne</i>	<i>Lekkie</i>	<i>Bez obrażeń</i>
	-	-	-	<b>1</b>
Nadzorujący badanie:	<b>Patrycja Pacak</b>			
Podmiot badający:	<b>UŻYTKOWNIK</b>			
Skład zespołu badawczego:	<b>NIE WYZNACZONO</b>			
Forma dokumentu zawierającego wyniki:	<b>Informacja o zdarzeniu (raport)</b>			
Zalecenia:	<b>NIE</b>			
Adresat zaleceń:	<b>NIE DOTYCZY</b>			
Data zakończenia badania:	<b>5 września 2017 r.</b>

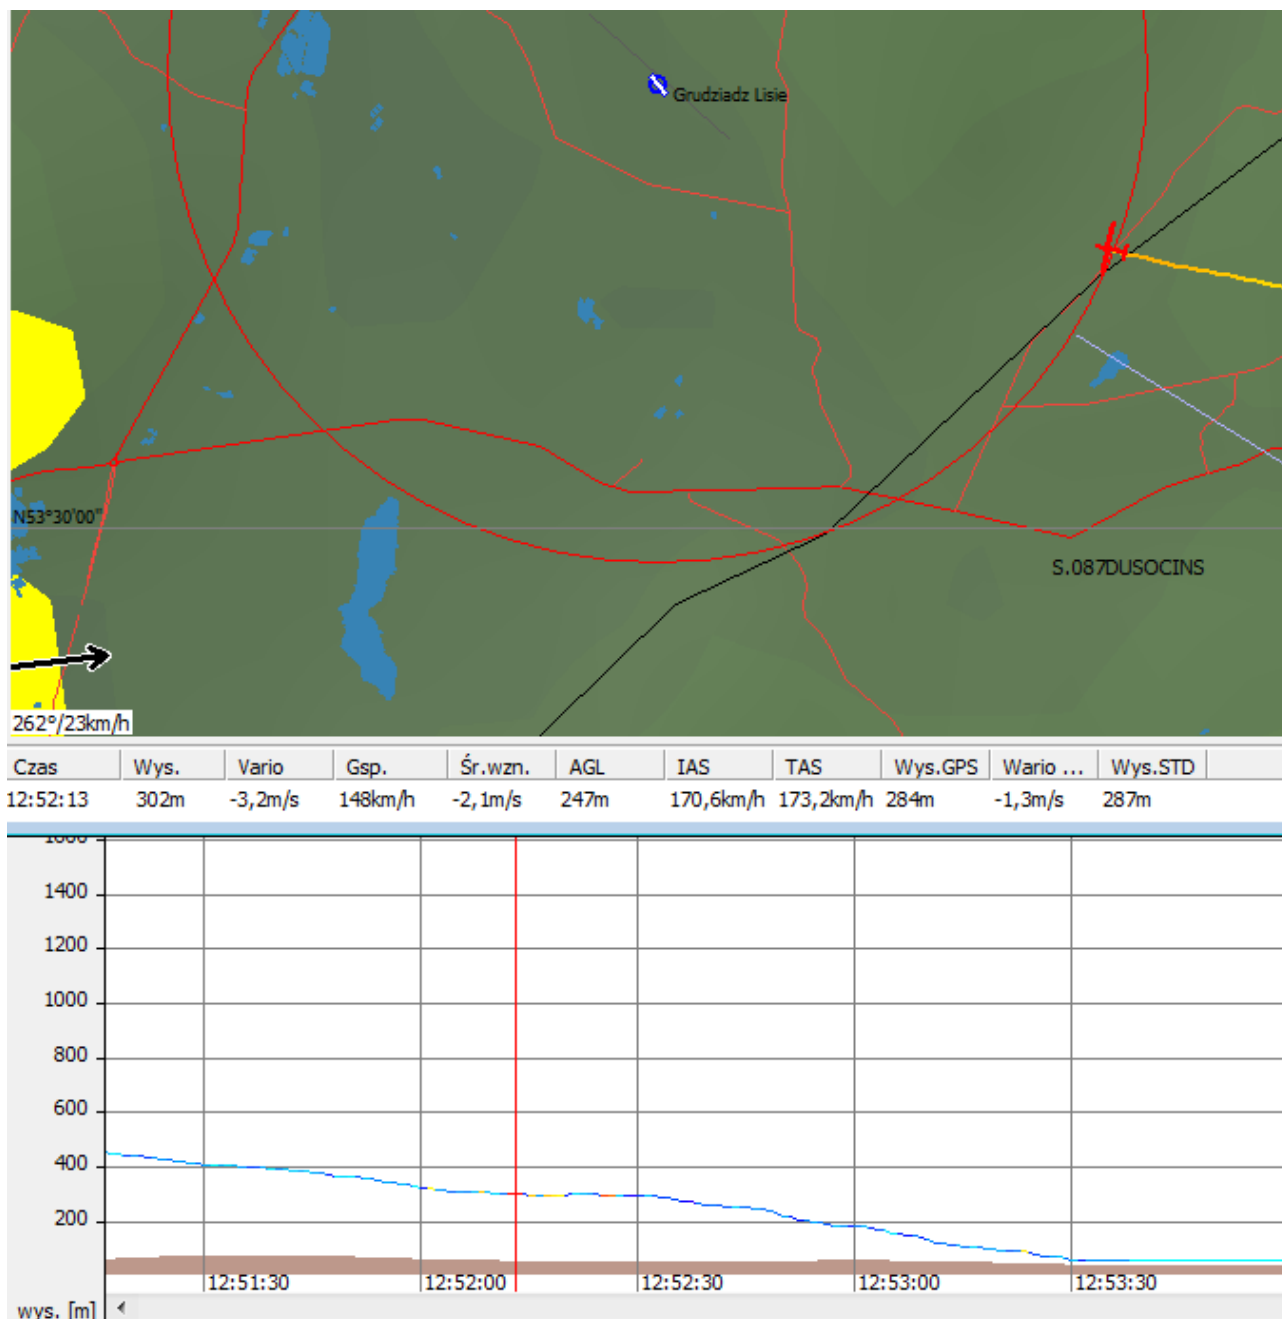
Rys. 1 Zapis lotu szybowca ASW20FL w momencie przecięcia mety

W dniach 28.07 – 6.08.2017 roku na lotnisku w Lisich-Kątach rozgrywały się Regionalne Zawody Szybowcowe w klasach Klub A i Klub B. Dnia 29.07.2017 roku pilot szybowca ASW20FL po powrocie z wykonanego zadania (konkurencja obszarowa 109/221 km) przeciął metę wyznaczoną poprzez okrąg o promieniu 3 km od środka lotniska EPGI (Rys. 1). W chwili przecięcia mety szybowiec znajdował się na wysokości około 250 m nad terenem, a jego prędkość przyrządowa wynosiła 180 km/h.

Znajdując się około 2 km od skraju lotniska pilot, widząc znaczny nadmiar wysokości, który oceniał na 270 m ponad próg pasa, zredukował prędkość do 120 km/h, wypuścił klapy oraz

podwozie i otworzył hamulce aerodynamiczne. Na prostej do lądowania na kierunku 310° szybowiec wleciał w obszar silnych prądów zstępujących, tzw. „duszenia” będącego skutkiem oddziaływań termiczno-rotorowych. Pilot widząc zwiększone opadanie szybowca najpierw schował hamulce aerodynamiczne, a następnie również podwozie, jednocześnie ustawiając klapy w położenie 0, celem zmniejszenia oporów aerodynamicznych przy przedłużającym się locie w obszarze „duszenia”. W odległości około 500 m od progu pasa, znajdując się nad zalesionym wzgórzem, szybowiec posiadał około 50 m przewyższenia w stosunku do szczytów drzew. Pilot zdecydował się na kontynuowanie lotu w kierunku lotniska.

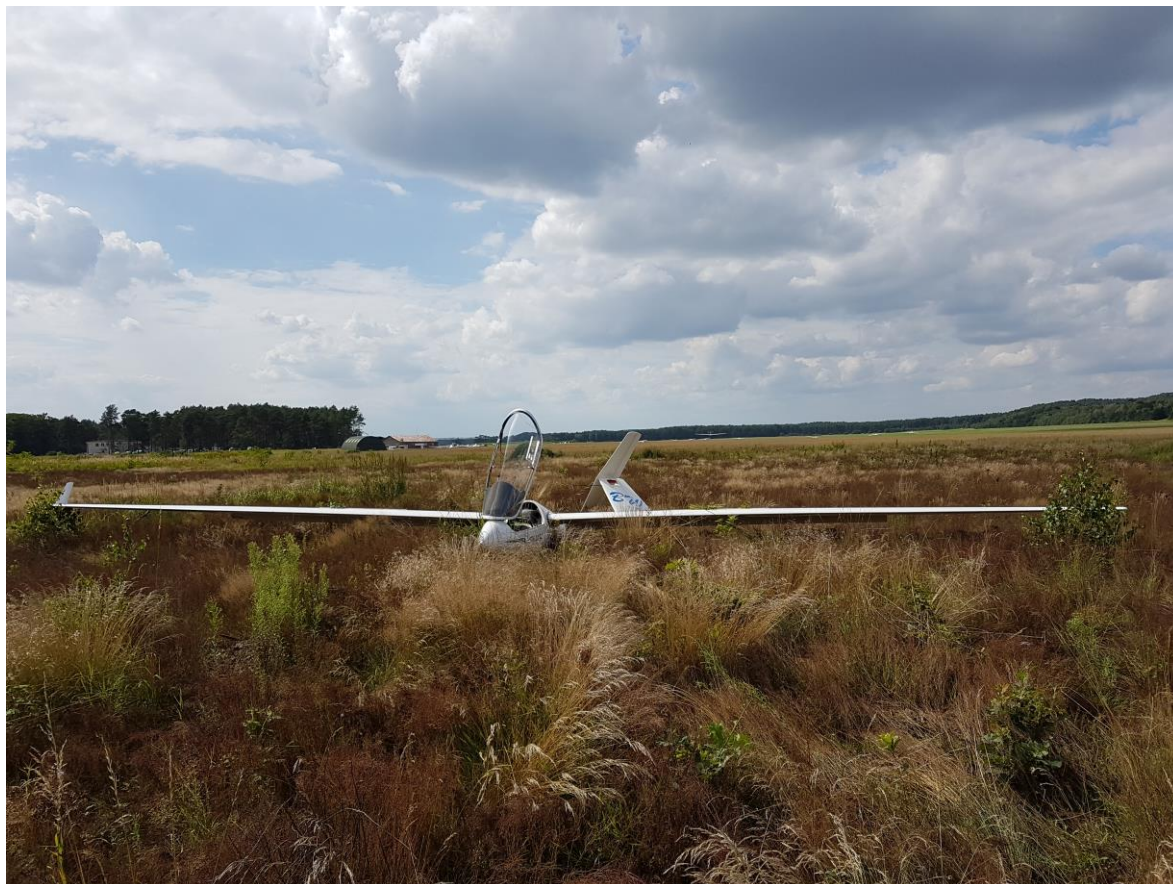
Rys. 2 Miejsce przyziemienia szybowca ASW20FL – widok w kierunku lotniska [źródło: Użytkownik]

Lądowanie nastąpiło w karczowisku po wycince drzew (Rys. 2). Szybowiec przyziemił bez podwozia, zahaczając lewym skrzydłem o wystające nierówności terenu i wykonując cyrkiel o 180° względem kierunku lądowania. Odległość zatrzymania się szybowca wynosiła około 100 m od progu pasa, odległość od linii drzew około 100 m.

W wyniku lądowania szybowiec został poważnie uszkodzony. Pilot nie doznał żadnych obrażeń i opuścił szybowiec o własnych siłach, a następnie udał się na komendę miejską policji, gdzie wykonał badanie na zawartość alkoholu w wydychanym powietrzu z wynikiem negatywnym.

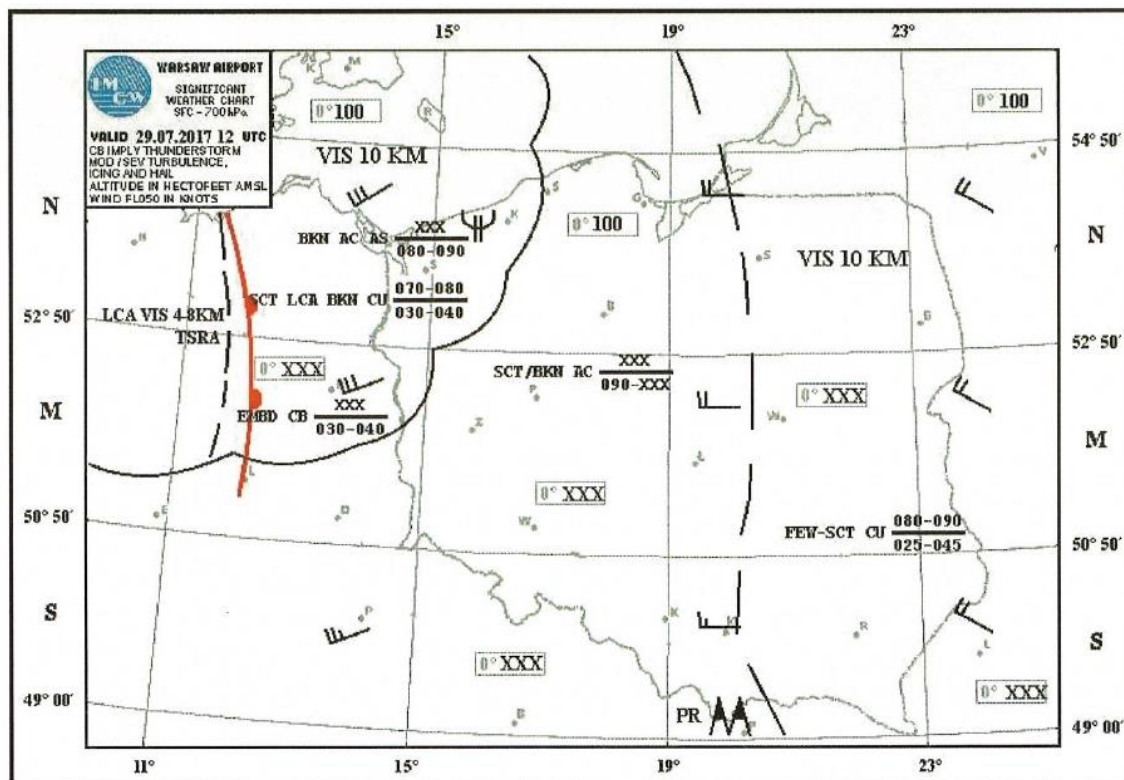
Rys. 3 Significant z dnia 29.07.2017 na godzinę 12 UTC [źródło: IMGW-PIB]

Na trasie przelotu: chmury SCT Cu (3/8 pokrycia nieba), podstawy chmur 1400 m, wiatr z kierunku 272°, prędkość wiatru 25 km/h.

Poniżej przedstawiona została prognoza obszarowa istotnych zjawisk pogody w formie graficznej (Rys. 3).

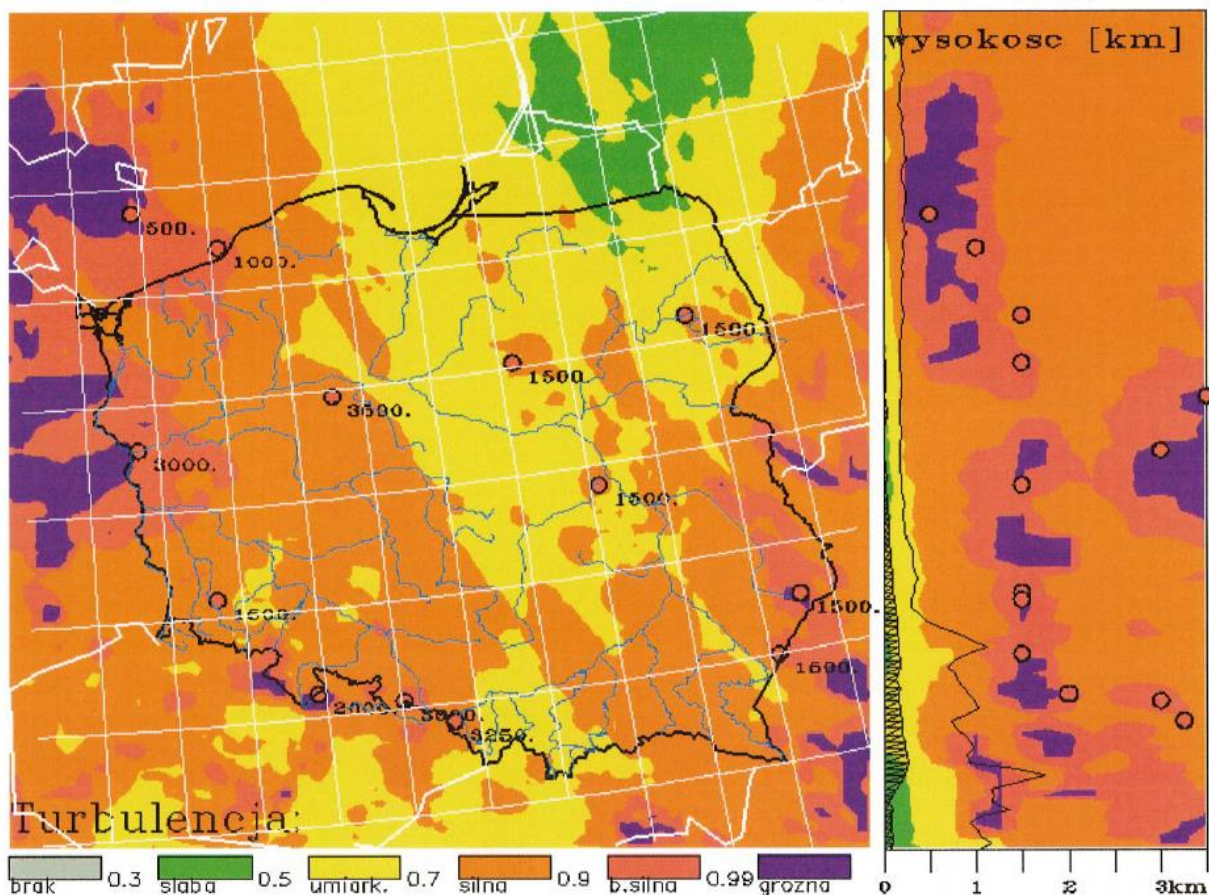
Rys. 4 Potencjał turbulencji dla małych statków powietrznych od gruntu do 3 km [źródło: IMGW-PIB]

Na podstawie siły wiatru, gradientu (pionowego i poziomego) wiatru oraz stabilności atmosfery, przedstawiona jest prognoza intensywności turbulencji (Rys. 4) w dniu zdarzenia. W obszarze

lotniska Lisie-Kąty potencjał turbulencyjny można określić jako umiarkowany do silnego. Warunki meteorologiczne miały wpływ na zaistnienie zdarzenia.
