PAŃSTWOWA KOMISJA BADANIA WYPADKÓW LOTNICZYCH

Informacja o zdarzeniu [raport]

Numer ewidencyjny zdarzenia:	1940/17			
Rodzaj zdarzenia:	WYPADEK			
Data zdarzenia:	05 sierpnia 2017 r.			
Miejsce zdarzenia:	Lotnisko Góraszka [EPGO]			
Rodzaj, typ statku powietrznego:	Samolot ultralekki SkyRanger			
Użytkownik / Operator SP:	Osoba prywatna			
Dowódca SP:	Pilot ze Świadectwem Kwalifikacji UACP			
Liczba ofiar / rodzaj obrażeń:	<i>Śmiertelne</i>	<i>Poważne</i>	<i>Lekkie</i>	<i>Bez obrażeń</i>
	-	-	-	1
Nadzorujący badanie:	Tomasz Makowski			
Podmiot badający:	Użytkownik + Właściciel			
Skład zespołu badawczego:	NIE POWOŁYWANO			
Forma dokumentu zawierającego wyniki:	Informacja o zdarzeniu/Raport końcowy			
Zalecenia:	NIE MA			
Adresat zaleceń:	NIE MA			
Data zakończenia badania:	29.08.2017 r.

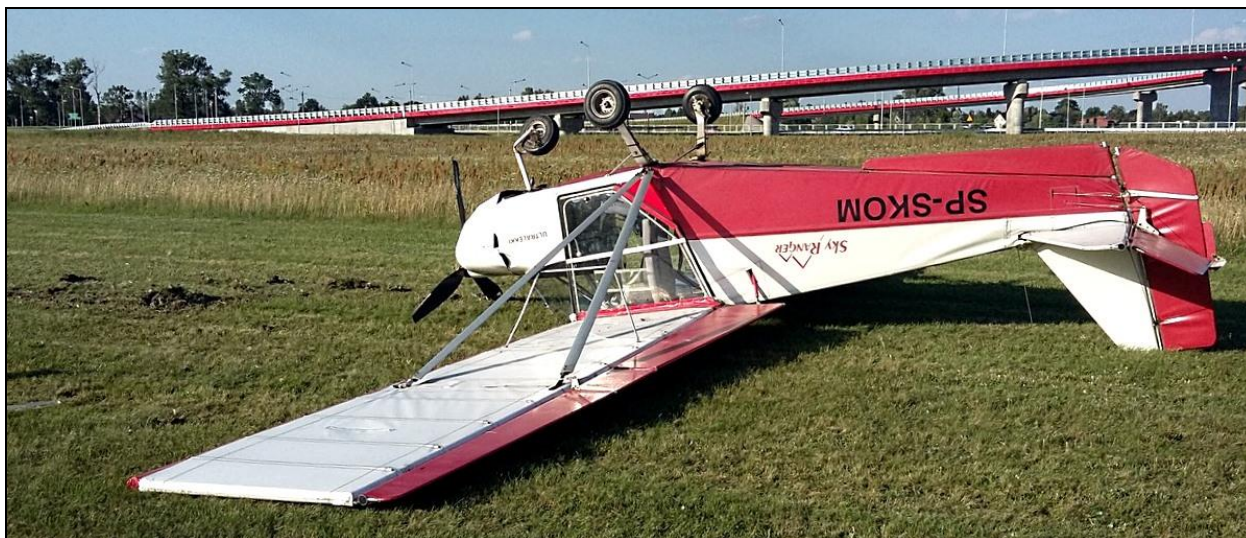
1 – Ogólny widok samolotu na miejscu wypadku. Widoczne ślady przyziemienia.

1. zbyt wysokiej prędkości przyziemienia.
2. braku decyzji o odejściu na drugi krąg po pierwszym odbiciu od nawierzchni lotniska.

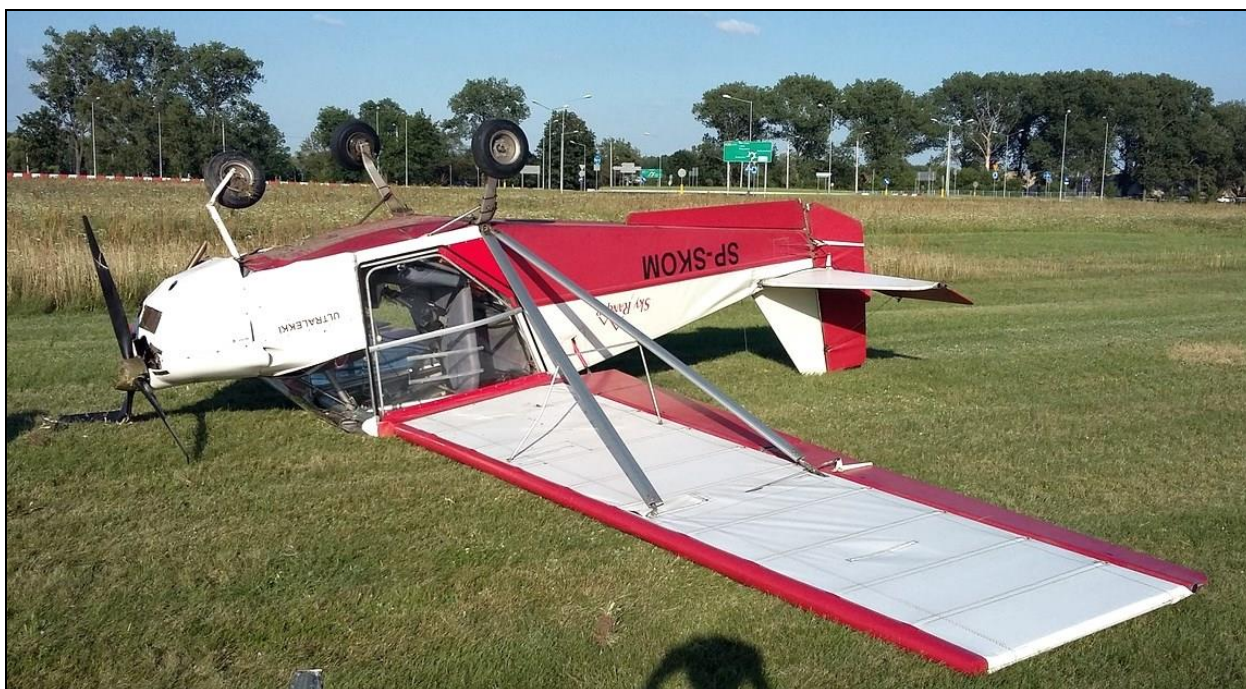
2 – Ogólny widok samolotu na miejscu wypadku. Widoczne uszkodzenia płotowca.

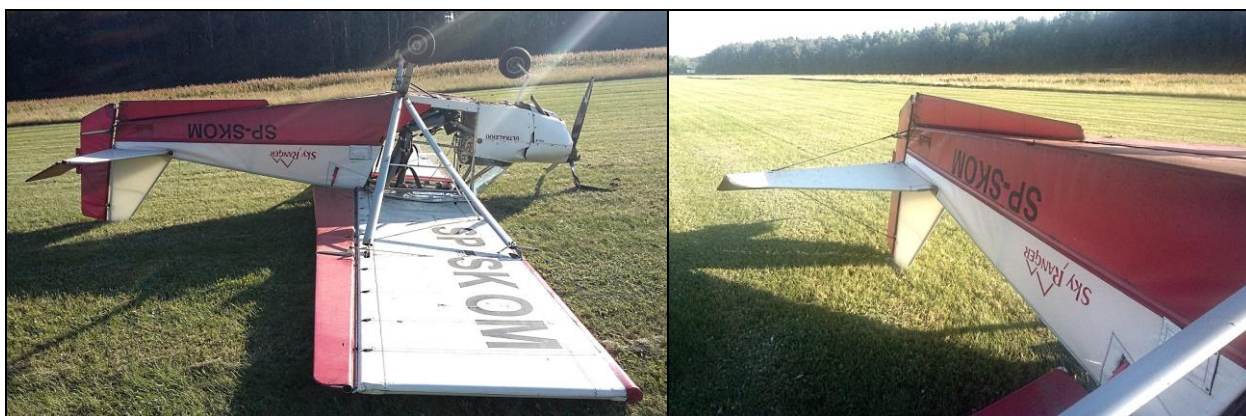
3, 4 – Ogólny widok samolotu na miejscu wypadku i zbliżenie na tylną część kadłuba.

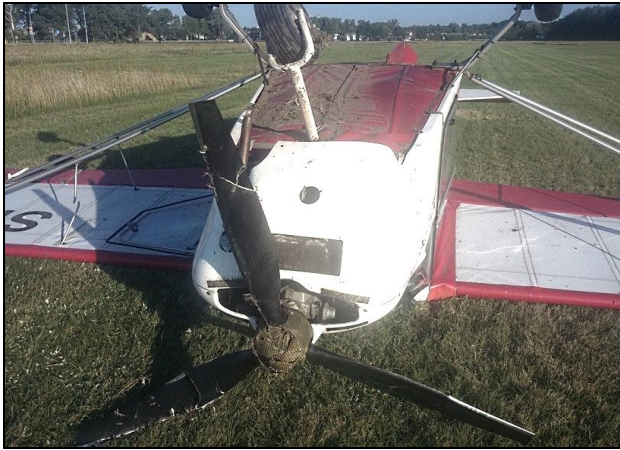
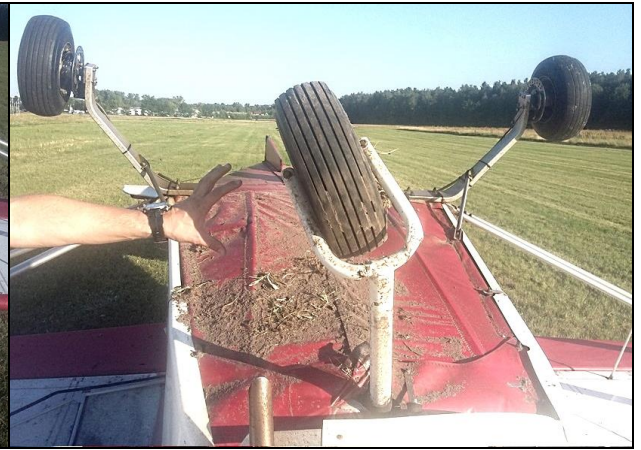
5, 6 – Uszkodzenia śmigła, podwozia i przedniej części kadłuba.

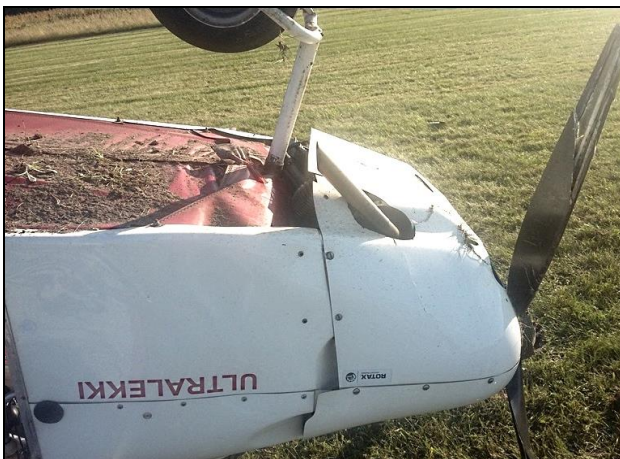
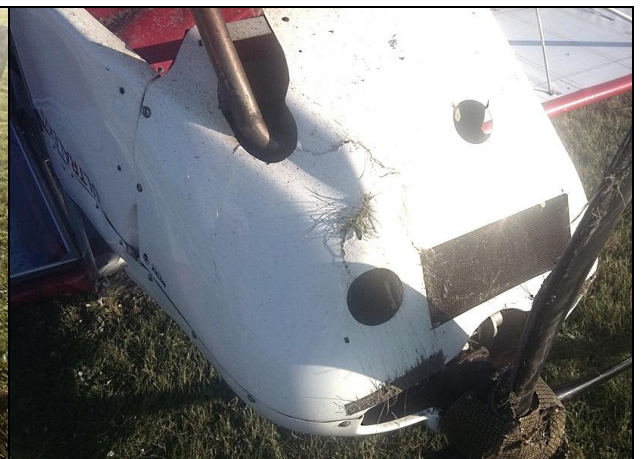
7, 8 – Uszkodzenia śmigła, podwozia i przedniej części kadłuba.

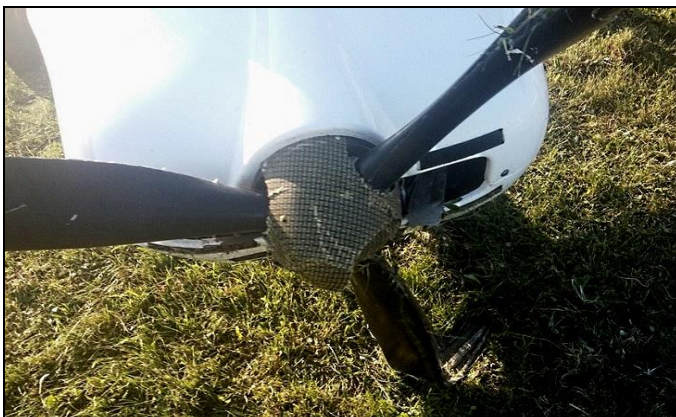
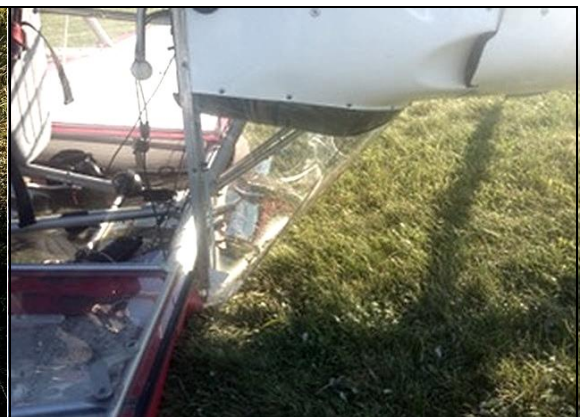
9, 10 – Zniszczone śmigło i zbliżenie wnętrza kabiny.

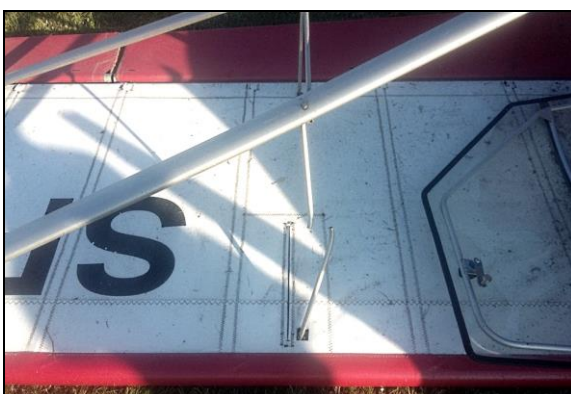
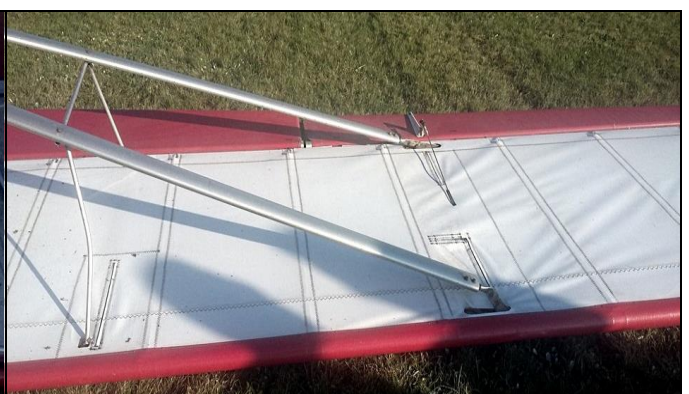
11, 12 – Uszkodzenia skrzydeł od spodu.
