ZÁVEREČNÁ SPRÁVA

o bezpečnostnom vyšetovaní leteckej nehody

vetroňov typu **SZD-48-3 „JANTAR STANDARD 3“**

dňa **26.04.2022**

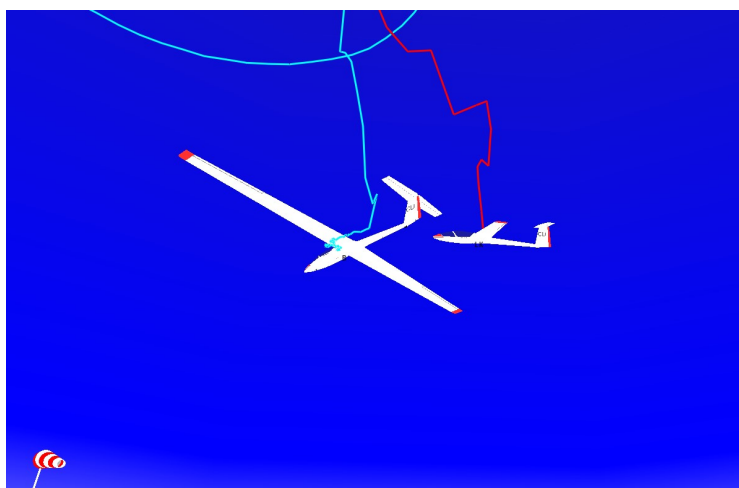
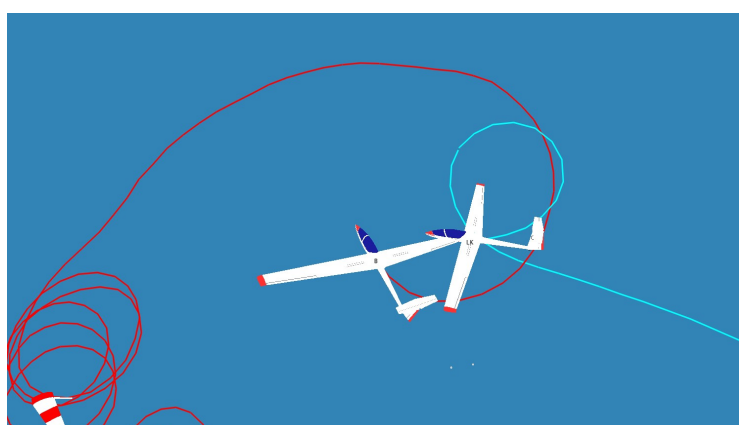
V čase 12:11:13 prichádza ku zrážke vetroňov a k ich následnému pádu do horského terénu.

Piloti vetroňov zahynuli po dopade do lesného porastu.

Vetrone boli po dopade do lesného porastu zničené.

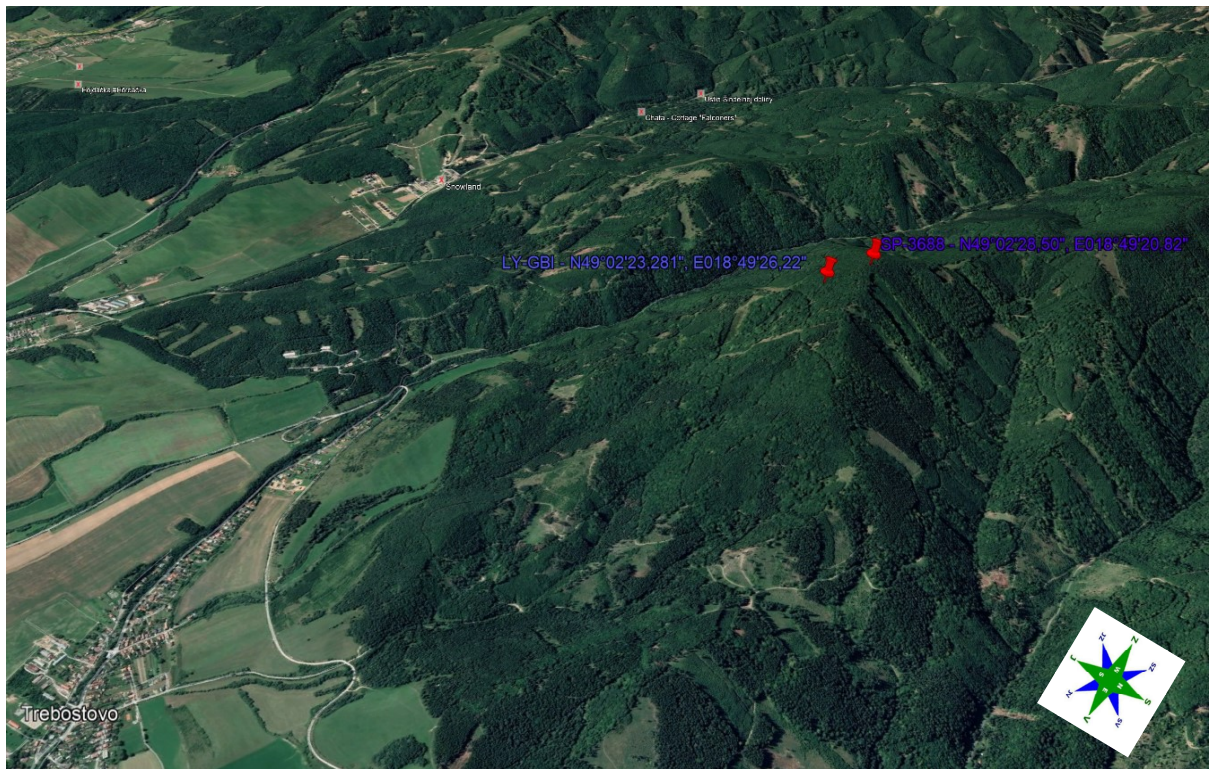
Horizontálna vzdialenosť medzi miestami dopadu vetroňov bola 204 m.

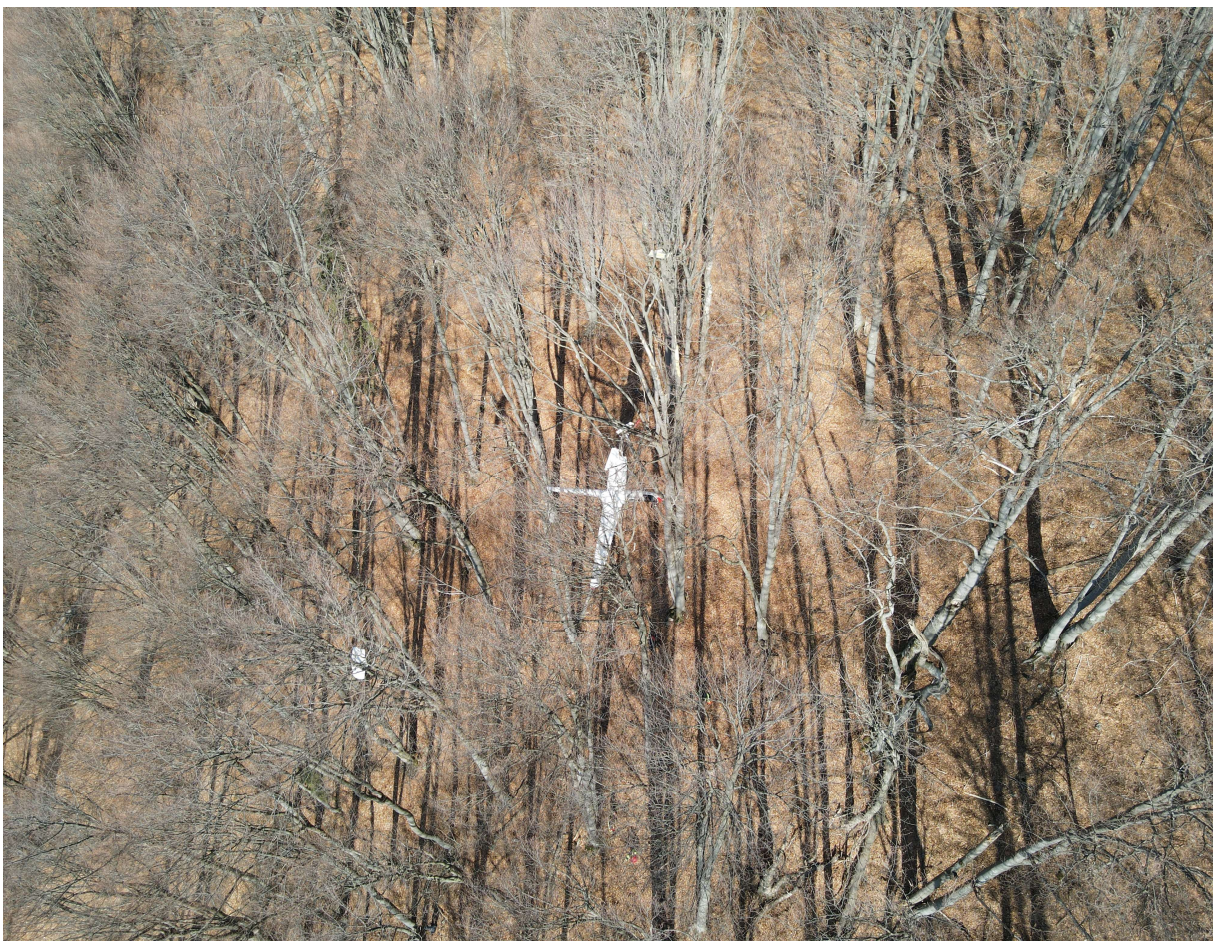
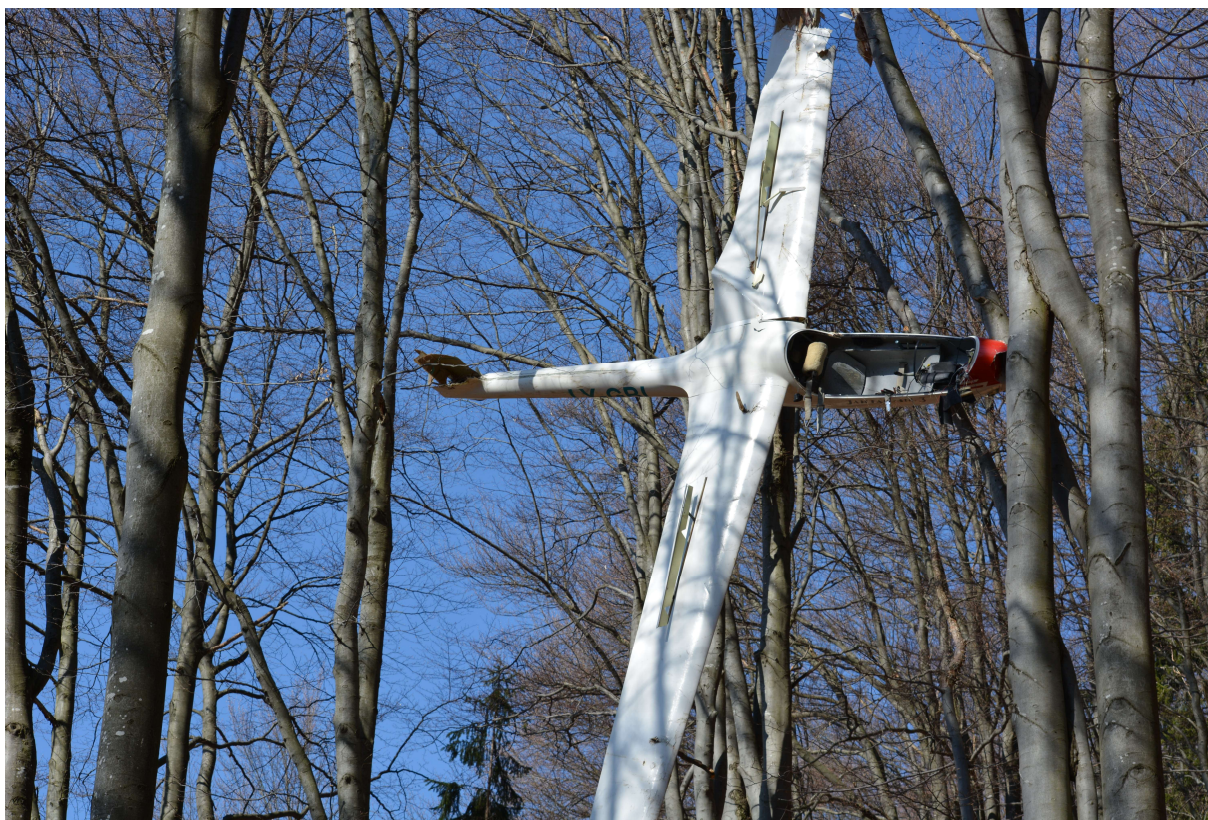
Dopad vetroňa **B/LY-GBI** bol stanovený na N49°02'23,28", E018°49'26,22" .

Oba vetrone dopadli do ťažko dostupného horského terénu s lesným porastom.
