Państwowa Komisja Badania Wypadków Lotniczych

RAPORT KOŃCOWY

2022/2454

Helipoland Sp. z o.o.
Aerospatiale AS350B3e, F-HCHB
Jezioro Rogoźnik, 23 maja 2022 r.

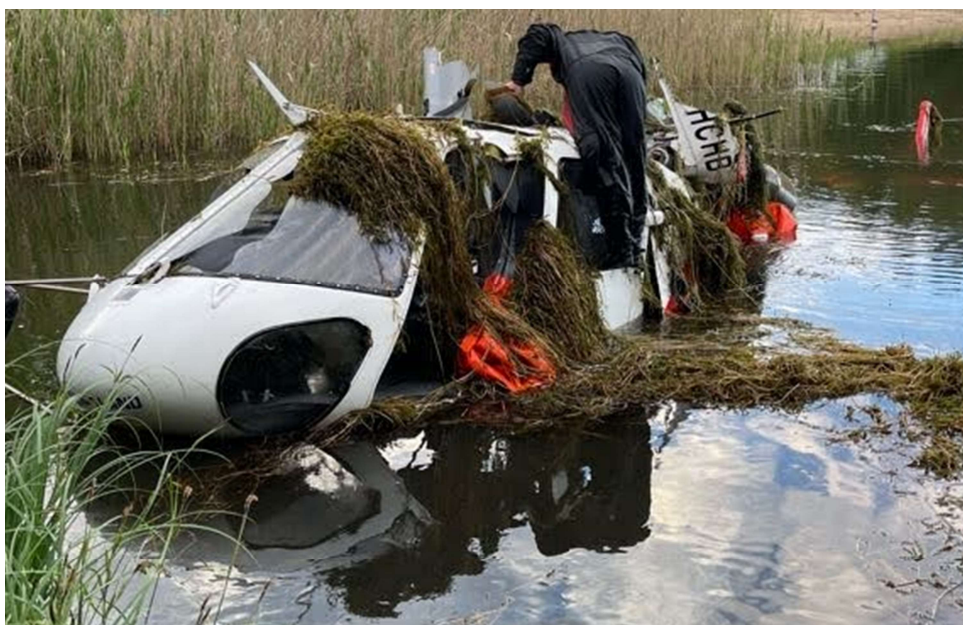
W wyniku zderzenia z wodą, zatonięcia a następnie podczas prowadzonej akcji wydobycia z jeziora, śmigłowiec uległ zniszczeniu (Rys. 2-3).

Podczas uderzenia o wodę nastąpiło oddzielenie się piasty wirnika głównego wraz z łopatomy oraz przekładnią główną od płatowca. W celu wydobycia na powierzchnię elementów wraku nurkowie odcięli przewody olejowe, paliwowe oraz elektryczne łączące kadłub z przekładnią główną, a także zdemontowali (pod wodą) łopaty wirnika głównego, oddzielając je od piasty.

Rys. 2 Wrak śmigłowca podczas wydobywania na brzeg jeziora. Zwraca uwagę brak wirnika oraz oddzielona przekładnia główna.

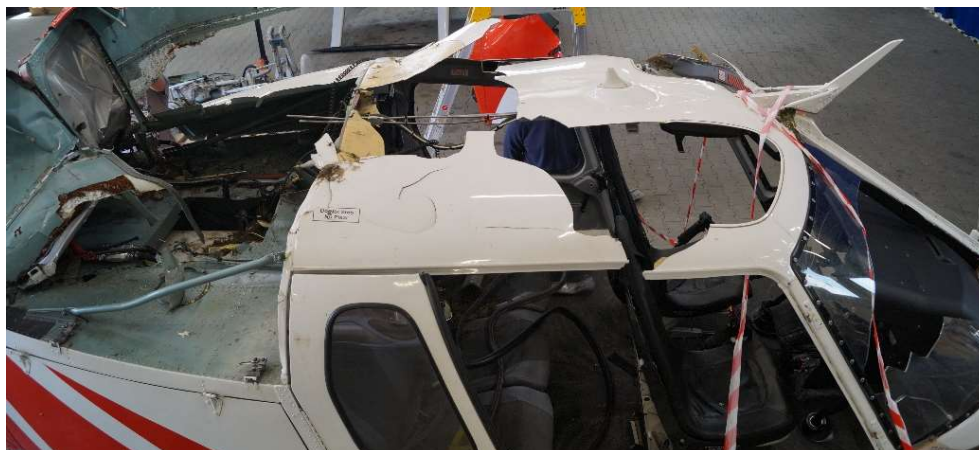
Wskutek oderwania się przekładni głównej przerwane zostało połączenie kinematyczne między silnikiem a przekładnią główną, a także między silnikiem a wałem napędowym śmigła ogonowego. Silnik został wyrwany z tylnego mocowania.

Poważnie uszkodzony został kadłub śmigłowca, który uległ deformacjom i spękaniu. Rozbiciu uległo oszklenie kabiny pilota, a dzielący je wspornik kompozytowy został wyłamany.

Rys. 3 Uszkodzony kadłub śmigłowca i miejsce po przekładni głównej.
