# Untersuchungsbericht

Art des Ereignisses: Unfall

Datum: 05.06.2021

Muster: SZD-50-3 „Puchacz“

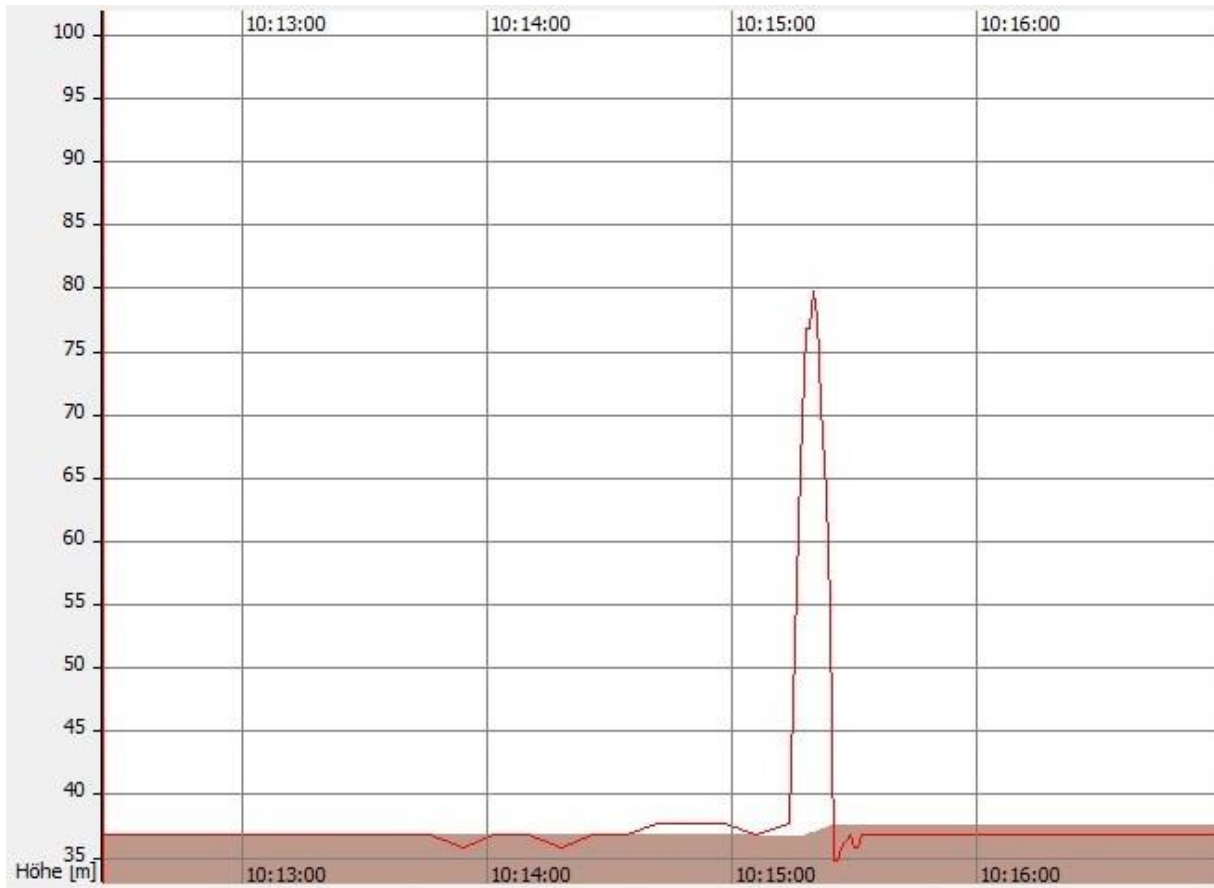
Abb. 3: Barogramm

Der BFU standen zur Rekonstruktion des Flugweges GPS-Daten eines Kollisionswarngerätes zur Verfügung. Die Daten mit den aufgezeichneten Parametern konnten ausgelesen werden und belegen eine Schlepphöhe von 43 m über Grund sowie ein erneutes kurzes Aufsetzen nach dem Abheben des Segelflugzeuges. Das Zeitfenster vom Abheben bis zum Abkippen betrug etwa 3 Sekunden.

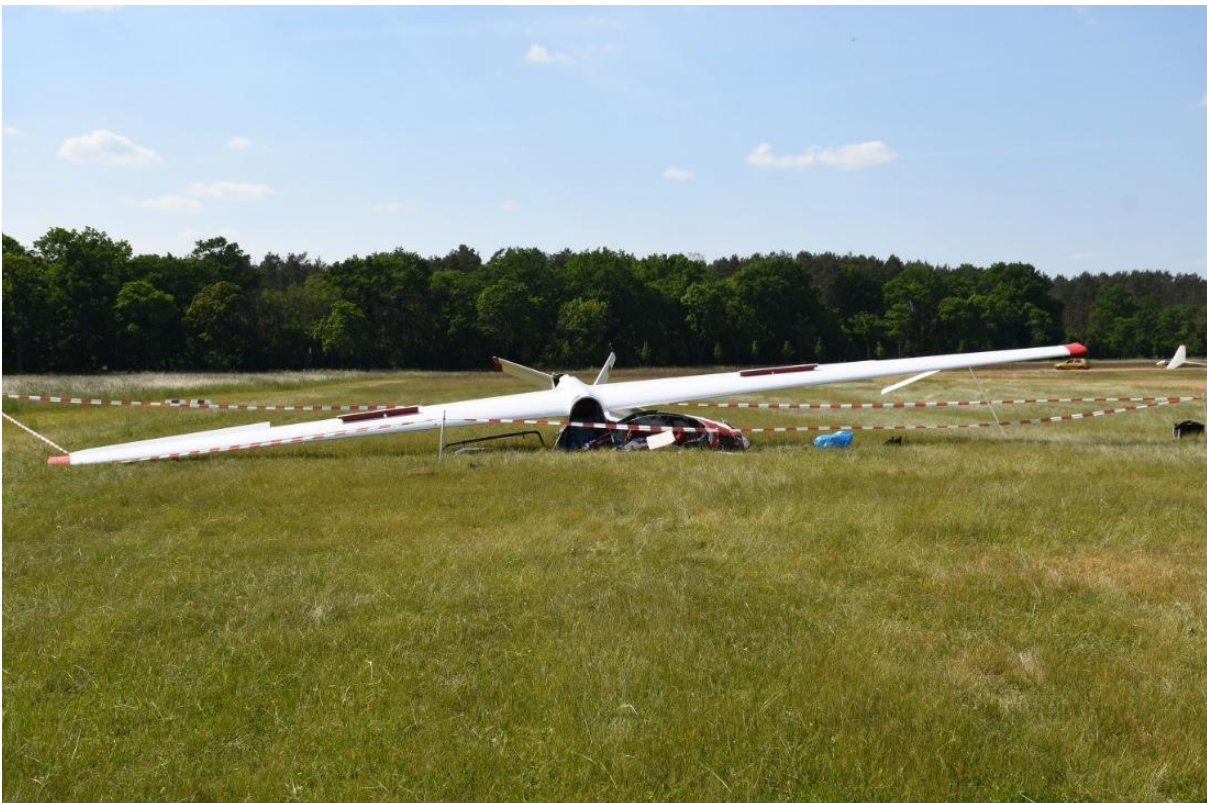
Abb. 4: Unfallstelle

Die Unfallstelle befand sich 134 m südöstlich der Startstelle. Die Längsachse des Luftfahrzeuges war in etwa in Startrichtung ausgerichtet.

Die Startstelle (Abb. 4) war vor dem Flugbetrieb gemäht worden, wobei der Schnitt nicht an der Grasnarbe bzw. dicht darüber, sondern in einer Grashöhe von mindestens 10 cm erfolgt war.

Die Startstelle war eben, aber durch eine raue Oberfläche geprägt.

Der gesamte Kabinenbereich des Segelflugzeuges wurde beim Aufprall auf den Boden zerstört. Die einteilige Plexiglashaube war zersplittert, der Haubenrahmen befand sich neben dem zerstörten Rumpf.

Die Rumpfröhre war hinter den Tragflächen gebrochen. Die hintere Rumpfröhre sowie die Leitwerke waren optisch intakt. Das Seitenruder war vom übrigen Leitwerk abgetrennt. Die am Höhenruder befindliche Trimmung stand auf hecklastig.

Die Tragflächen waren in ihrer Struktur mehrfach gestaucht. Die Störklappen waren zu einem Viertel ausgefahren. Die Stellung des Bremsklappenhebels konnte nicht festgestellt werden. Das linke Querruder war teilweise aus der Verankerung gerissen.

Bei der Prüfung der Ruderanschlüsse wurde festgestellt, dass alle Ruder funktionsfähig waren. Die Untersuchungen am Segelflugzeug ergaben keine Hinweise auf eine technische Störung.
