UCHWAŁA

Państwowej Komisji Badania Wypadków Lotniczych

w sprawie **poważnego incydentu lotniczego**

Construzione Aeronautiche Tecnam, Tecnam P2008 JC,
SP-FAN

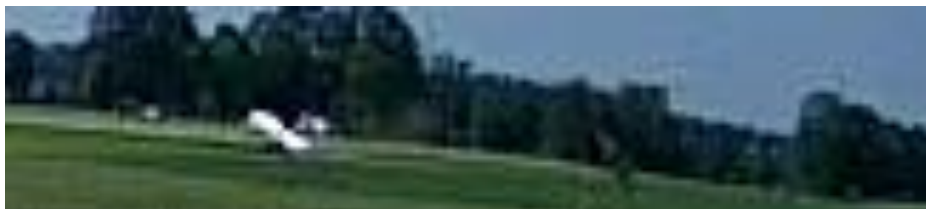
Rys.3 Przechylenie samolotu i uderzenie lewym skrzydłem o ziemię

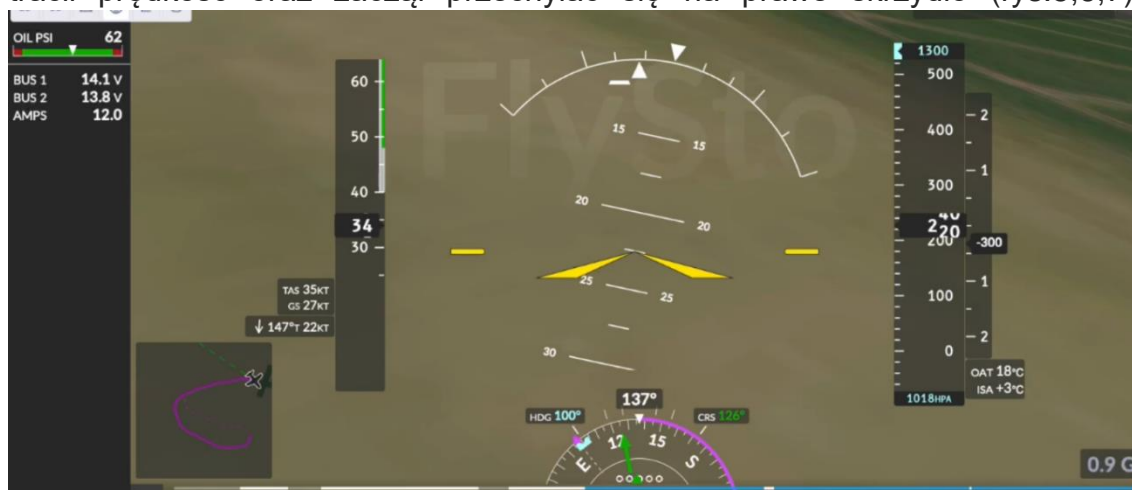
Przedstawione powyżej zachowanie się samolotu i czynniki wpływające na taki stan potwierdzają parametry lotu odczytane z Garmina G-3x. Wynika z nich, że samolot podczas zniżania (około 10 s przed przeciągnięciem) dość gwałtownie tracił prędkość oraz zaczął przechylać się na prawe skrzydło (rys.5,6,7).

Rys.5 Parametry lotu o godz. 11:58:37

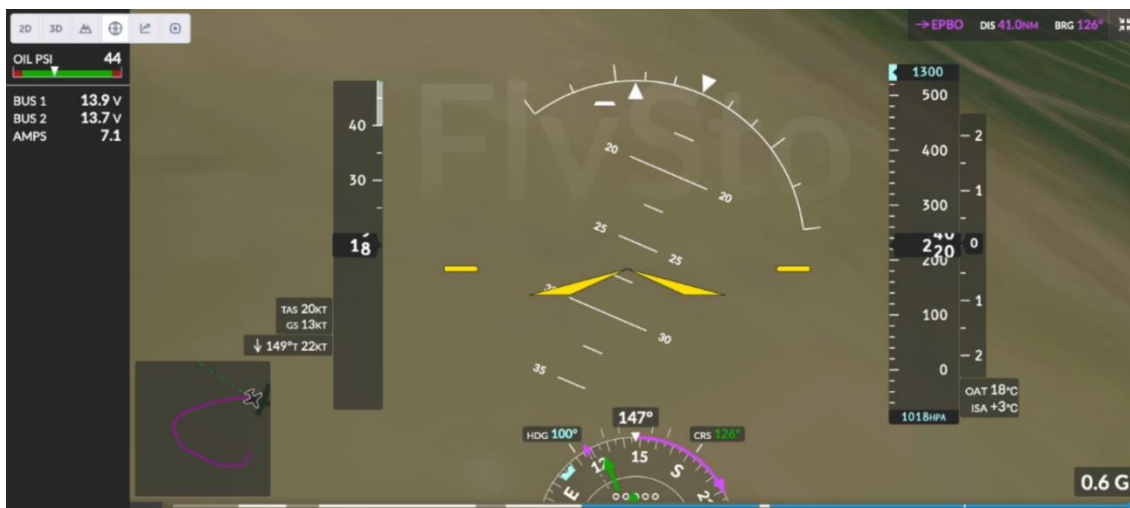
Rys.6 Parametry lotu o godz. 11:58:38

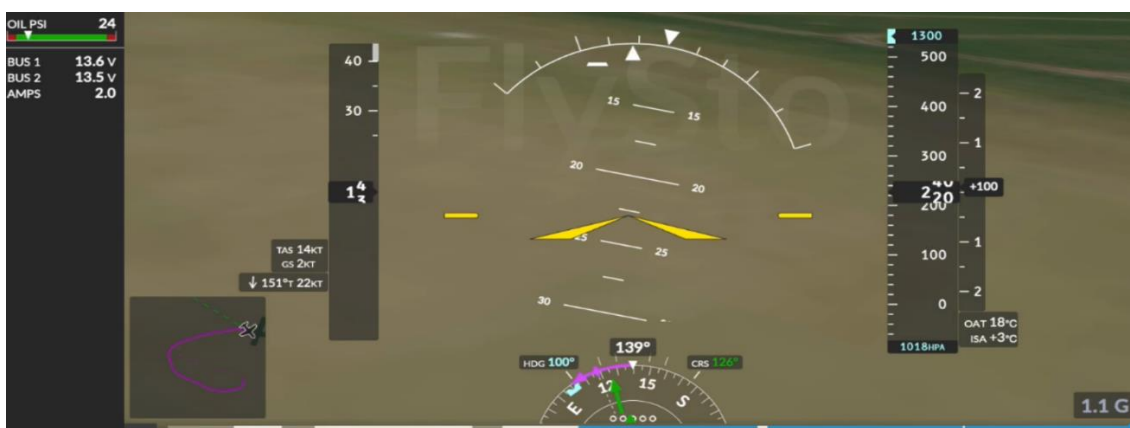
Rys.7 Parametry lotu o godz. 11:58:39

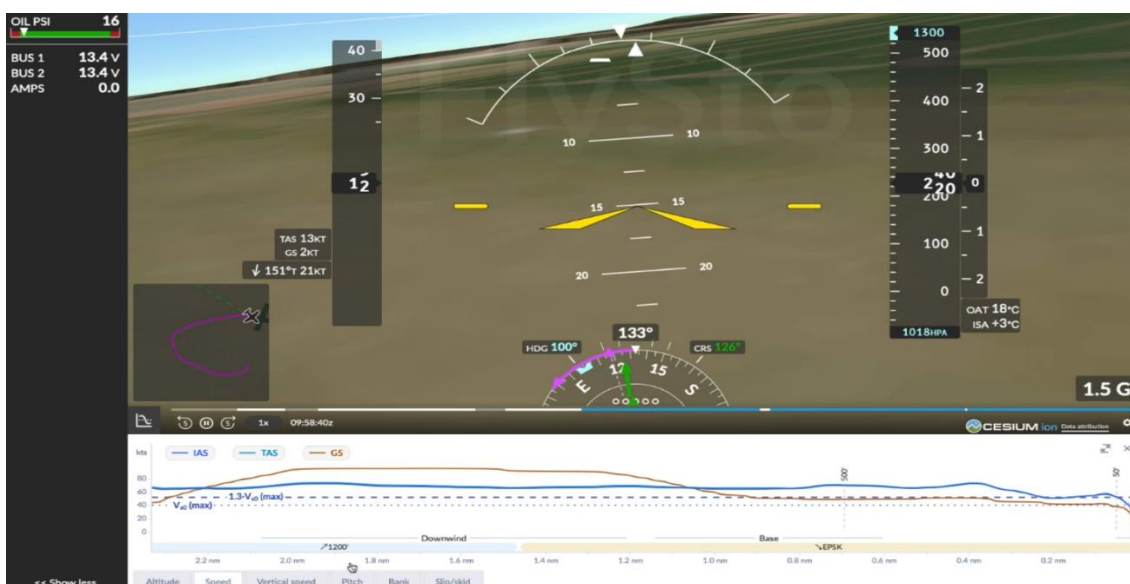
Rys.8 Godz. 11:58:40, samolot po zderzeniu z ziemią obraca się na lewe skrzydło

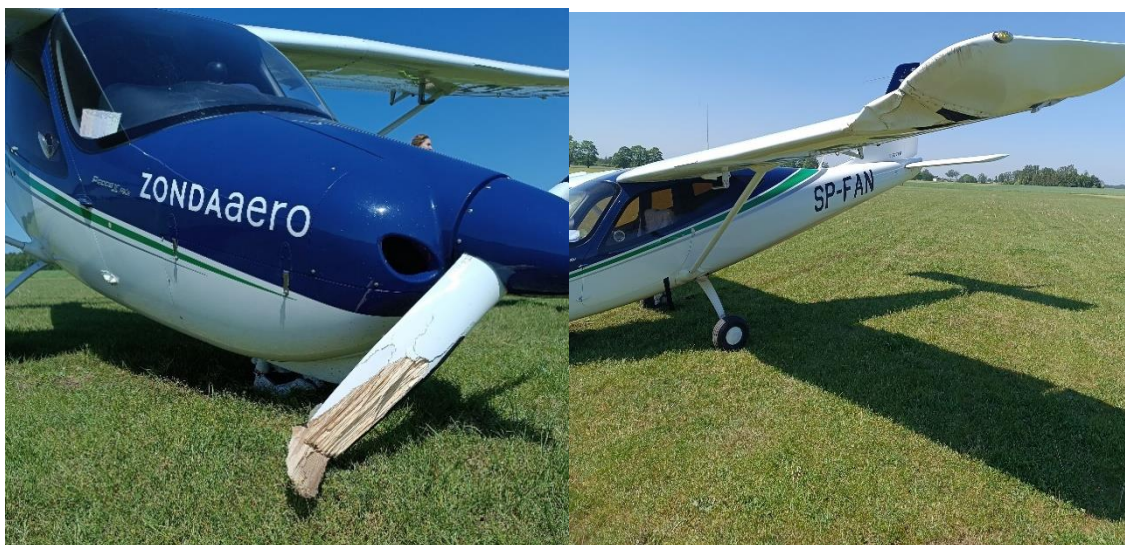
W wyniku twardego lądowania uszkodzeniu uległa przednia goleń, lewe skrzydło oraz łopata śmigła (rys.9 i 10)

Rys.9 Widok uszkodzonego lewego skrzydła oraz łopaty śmigła

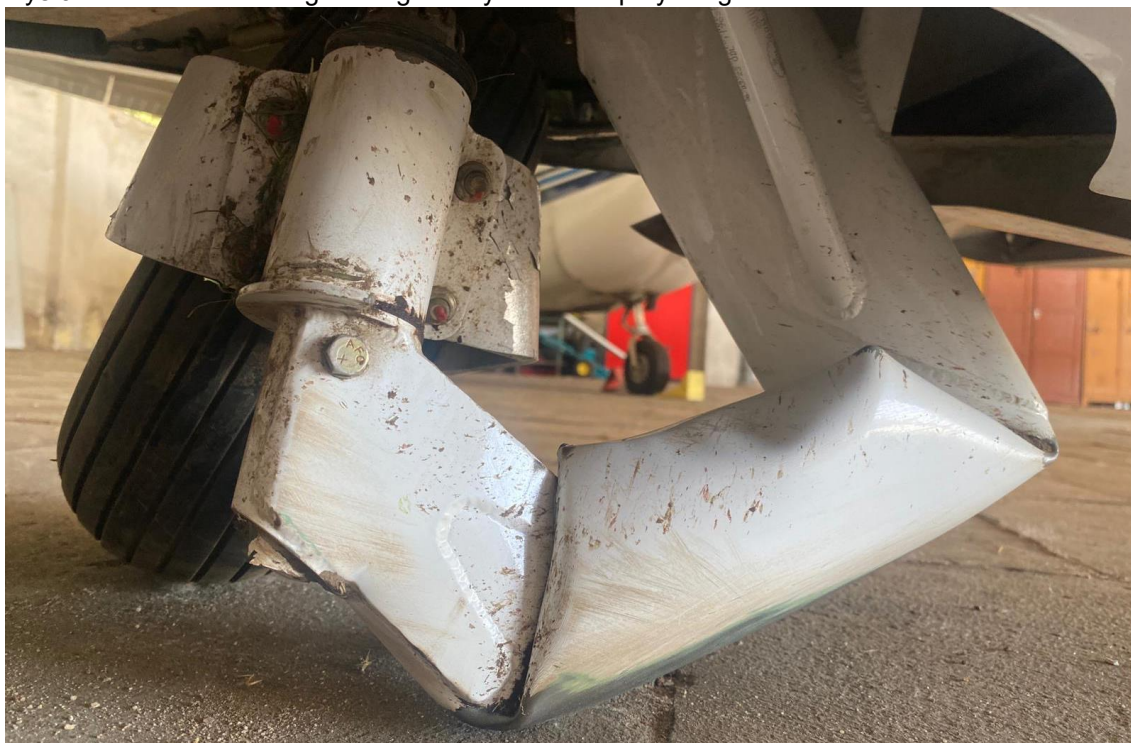
Rys.10 Pogięta przednia goleń podwozia
