UCHWAŁA

Państwowej Komisji Badania Wypadków Lotniczych

2024-0019

Evektor Aerotechnik a. s., Eurostar EV 97, D-MSSQ

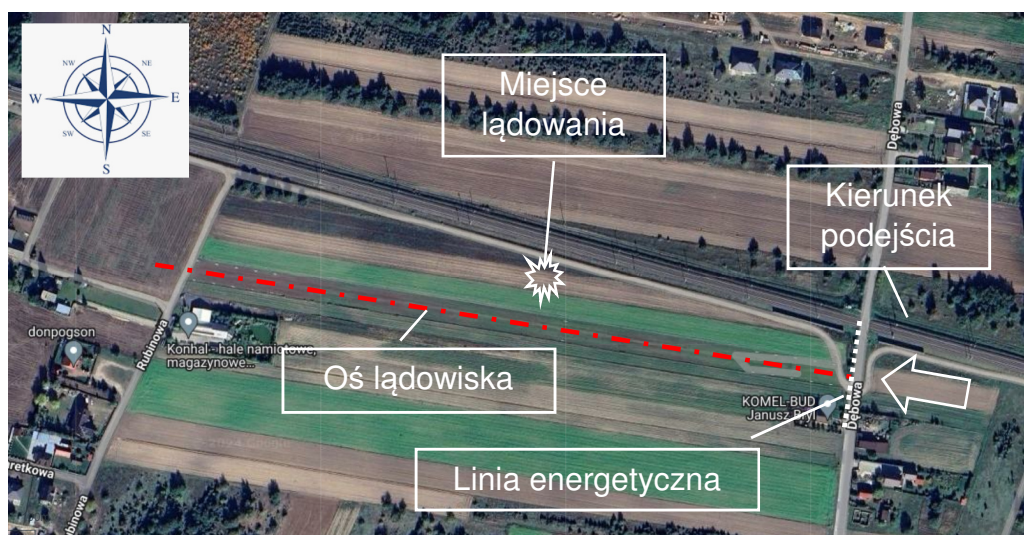
Rys. 1. Sytuacja w czasie podejścia samolotu Cessna

W dniu 29 kwietnia 2024 r., o godz. 18.42¹, pilot legitymujący się świadectwem kwalifikacji² do wykonywania lotów na samolotach ultralekkich, wystartował z lądowiska w Kazimierzu Biskupim (EPKB). Pilot zaplanował wykonanie lotu widokowego w rejonie i powrót na miejsce startu. Po około 20 minutowym locie samolot znalazł się w okolicy lądowiska Węglew Kolonia (Rys. 1), położonego 8 km na południe od EPKB. Jak oświadczył pilot, podjął on zamiar wykonania niskiego przelotu nad lądowiskiem, bez lądowania. Wykonał prawy krąg a następnie rozpoczął niskie podejście na kierunku zachodnim, pod słońce. Dolatując do początku lądowiska samolot zahaczył podwoziem o linię średniego napięcia, usytuowaną przy drodze w poprzek podejścia. Linia uległa zerwaniu, a jej fragment owinął się wokół śmigła i przedniego podwozia samolotu. Pilot zorientował się w sytuacji, wyłączył silnik i lądował awaryjnie na polu uprawnym, usytuowanym równolegle do lądowiska. Lądowanie przebiegło bezpiecznie.

- 1) Nieprawidłowo zaplanowane wykonanie niskiego przejścia (przelotu) nad lądowiskiem.
- 2) Nisko położone słońce utrudniające zauważenie linii energetycznej.
