# UCHWAŁA

Państwowej Komisji Badania Wypadków Lotniczych

## 2020/2005

Samolot, Cessna 172, SP-OTB / Samolot, TECNAM  
P2008-JC, SP-LFA

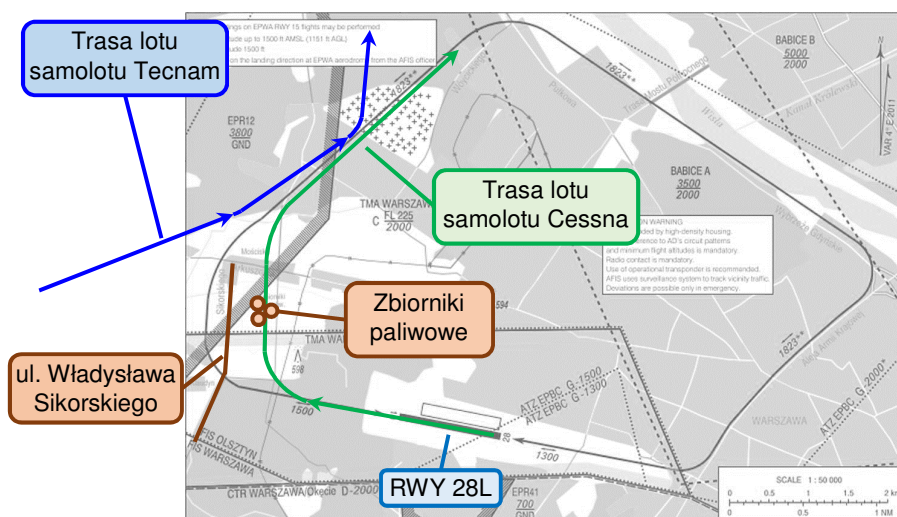
Rys. 1. Szkic prawdopodobnych tras lotu samolotów Tecnam i Cessna [źródło: PKBWL]

Samolot Tecnam włączył się w prawy krąg do RWY 28L, między pierwszym i drugim zakrętem. Po starcie, samolot Cessna wykonał pierwszy zakręt kręgu w rejonie zbiorników paliwowych, usytuowanych po zachodniej stronie lotniska.

Zgodnie z AIP VFR Polska – VFR AD 4 EPBC 1-6, 4.10.4 Krąg nadlotniskowy, pkt 2 lit a), należało: „Po minięciu ul. Władysława Sikorskiego wykonać zakręt w prawo. Wykonywać lot po zachodniej stronie ul. Władysława Sikorskiego z ominięciem zbiorników paliwowych do miejscowości Mościska”. W związku ze skróceniem pierwszego odcinka kręgu przez samolot Cessna odległość pomiędzy

samolotami zmniejszyła się. Około godz. 17:43 samolot Cessna, lecąc wewnątrz trasy kręgu, wyprzedził samolot Tecnam. Załoga samolotu Tecnam uznała, że samoloty zbliżyły się na odległość niebezpieczną i w celu uniknięcia zderzenia wykonała odejście w lewo, zmieniając kierunek lotu o około 40°. Załoga samolotu Tecnam nie zgłosiła zdarzenia kierującemu lotami uznając, że w czasie dużego nasilenia korespondencji radiowej informacja ta wprowadziłaby niepotrzebne zamieszanie. Załoga zgłosiła zdarzenie po locie, w ramach obowiązkowego raportowania.

- 1) Wcześniejsze wykonanie pierwszego zakrętu w kręgu nadlotniskowym przez samolot po starcie.
- 2) Duże natężenie ruchu w rejonie lotniska.

W roku 2022, zgodnie z zaleceniem PKBWL nr 2021/0483/1, zarządzający lotniskiem EPBC ograniczył ruch w kręgu nadlotniskowym do sześciu statków powietrznych.
