POWAŻNY INCYDENT 2022/4594

Państwowa Komisja Badania Wypadków Lotniczych (PKBWL)

STATEK POWIETRZNY – Boeing B-737/800-83N, SP-ENU

DATA I MIEJSCE ZDARZENIA – 15 sierpnia 2022 r., EPGD

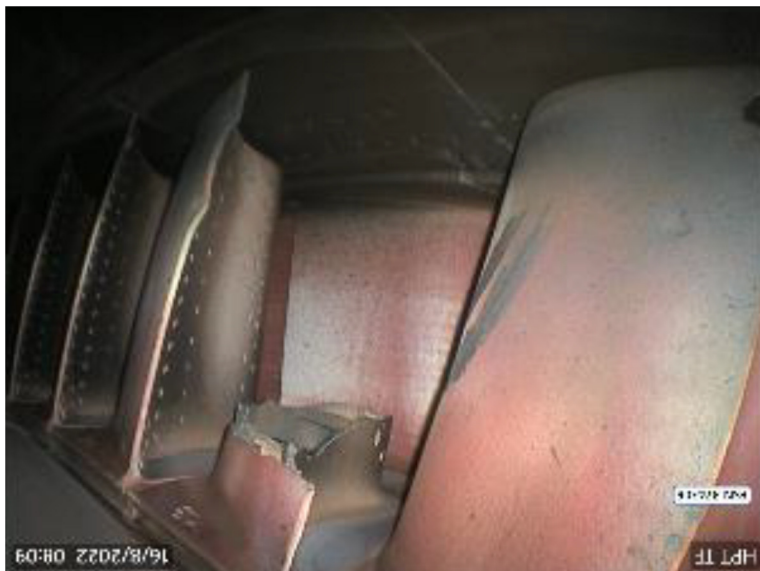
1. Silnik #2, łopatką HPT #80 złamana w ~15% długości, przy uszkodzeniach wielu łopatek HPT i osprzętu za nimi spowodowanych uwolnionymi szczątkami.

Rys. 2. Wyniki badania boroskopowego HPT. Silnik #2, łopatką HPT #80 złamana w ~15% długości, przy uszkodzeniach wielu łopatek HPT i osprzętu za nimi spowodowanych uwolnionymi szczątkami.

- 26) Silnik nr 2, łopaska HPT #80 złamana w ~15% długości, przy uszkodzeniach wielu łopatek HPT i osprzętu za nimi, spowodowanych uwolnionymi szczątkami.

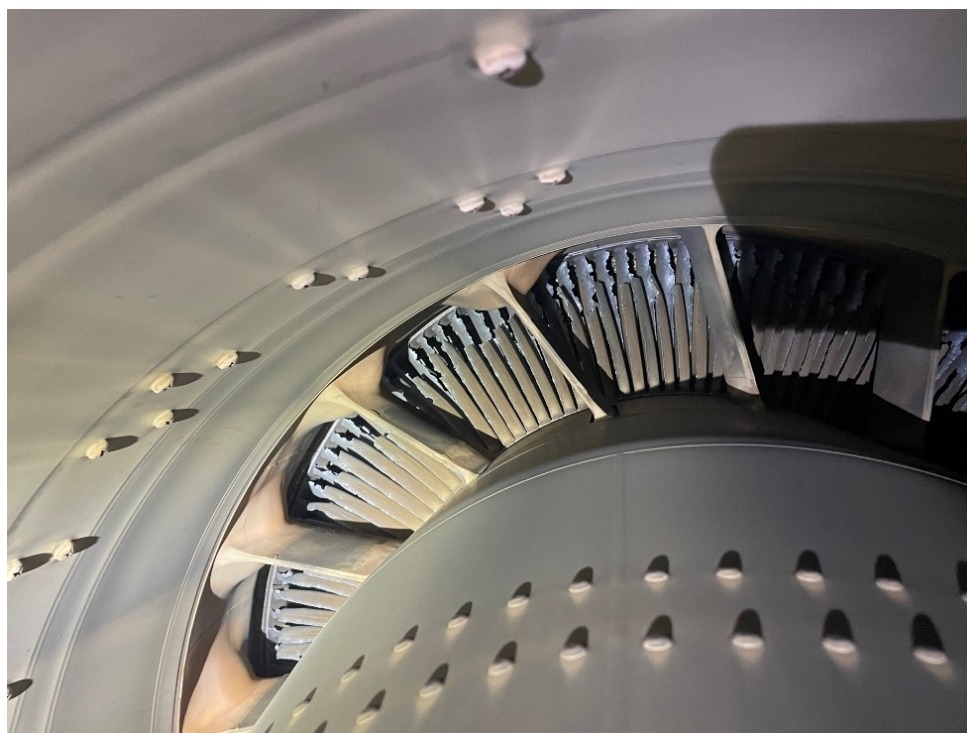
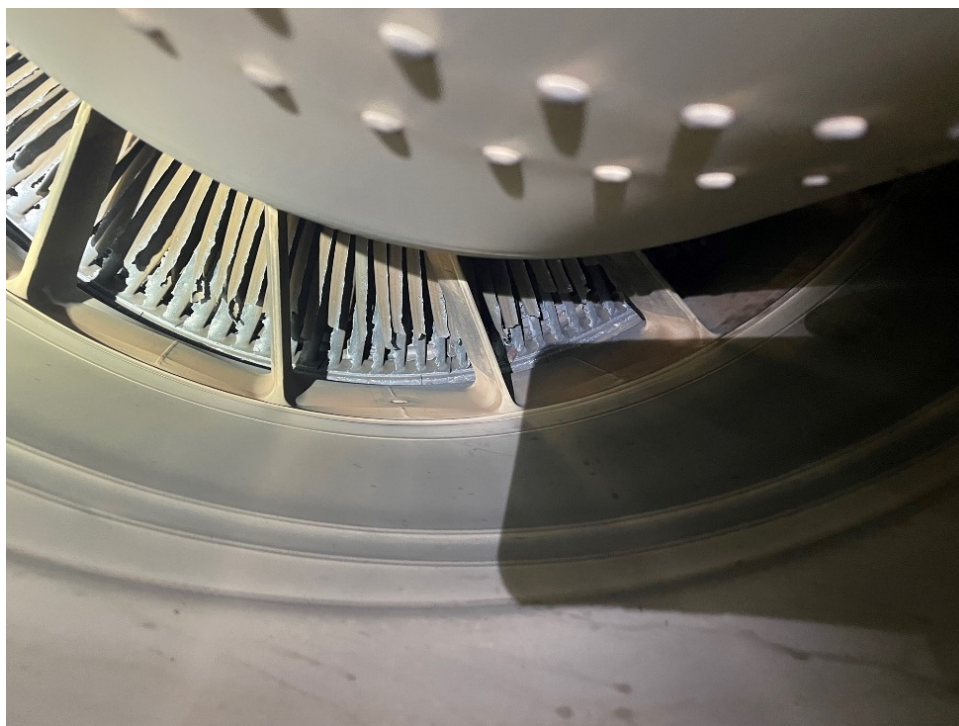
Rys. 3. Dwie fotografie uszkodzeń łopatek LPT stopnia 4 silnika #2 i osprzętu za nimi spowodowanych uwolnionymi szczątkami.

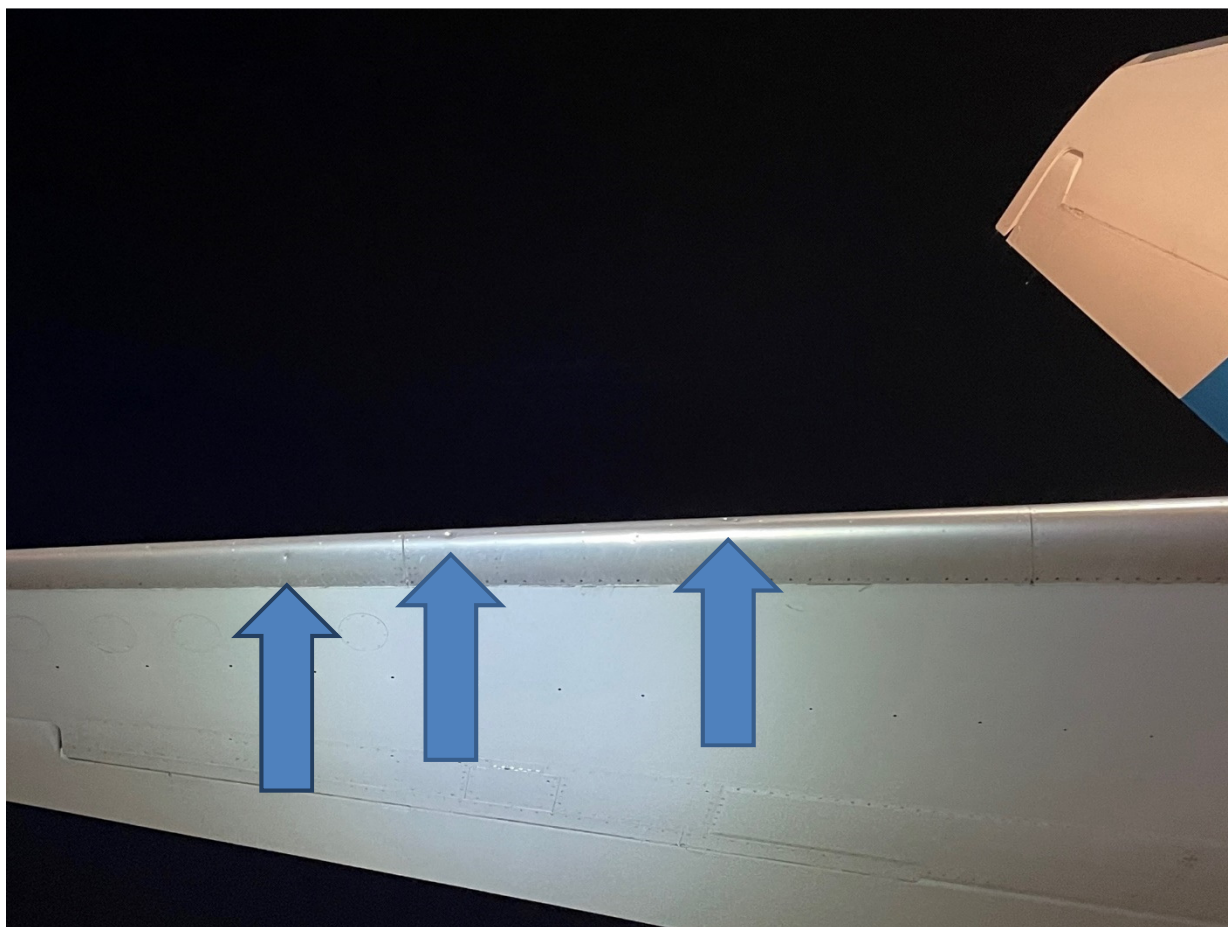
2. Wgniecenia po prawej stronie statecznika poziomego.

Rys. 4. Liczne wgniecenia po prawej stronie statecznika poziomego.

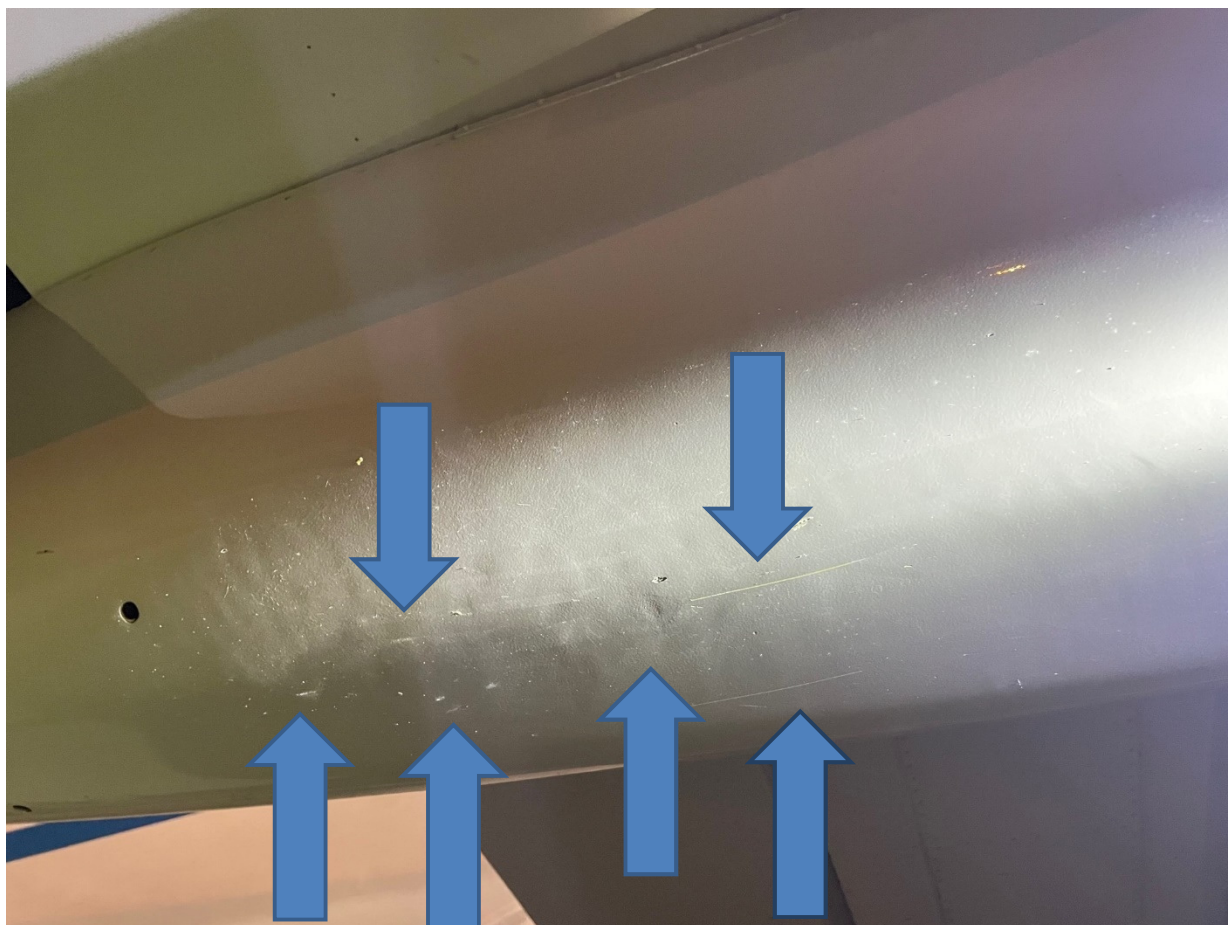
3. Zarysowania i wgniecenia po spodniej stronie oprofilowania wspornika kłapy na prawym skrzydle.

Rys. 5. Liczne zarysowania i wgniecenia po spodniej stronie oprofilowania wspornika kłapy na prawym skrzydle.

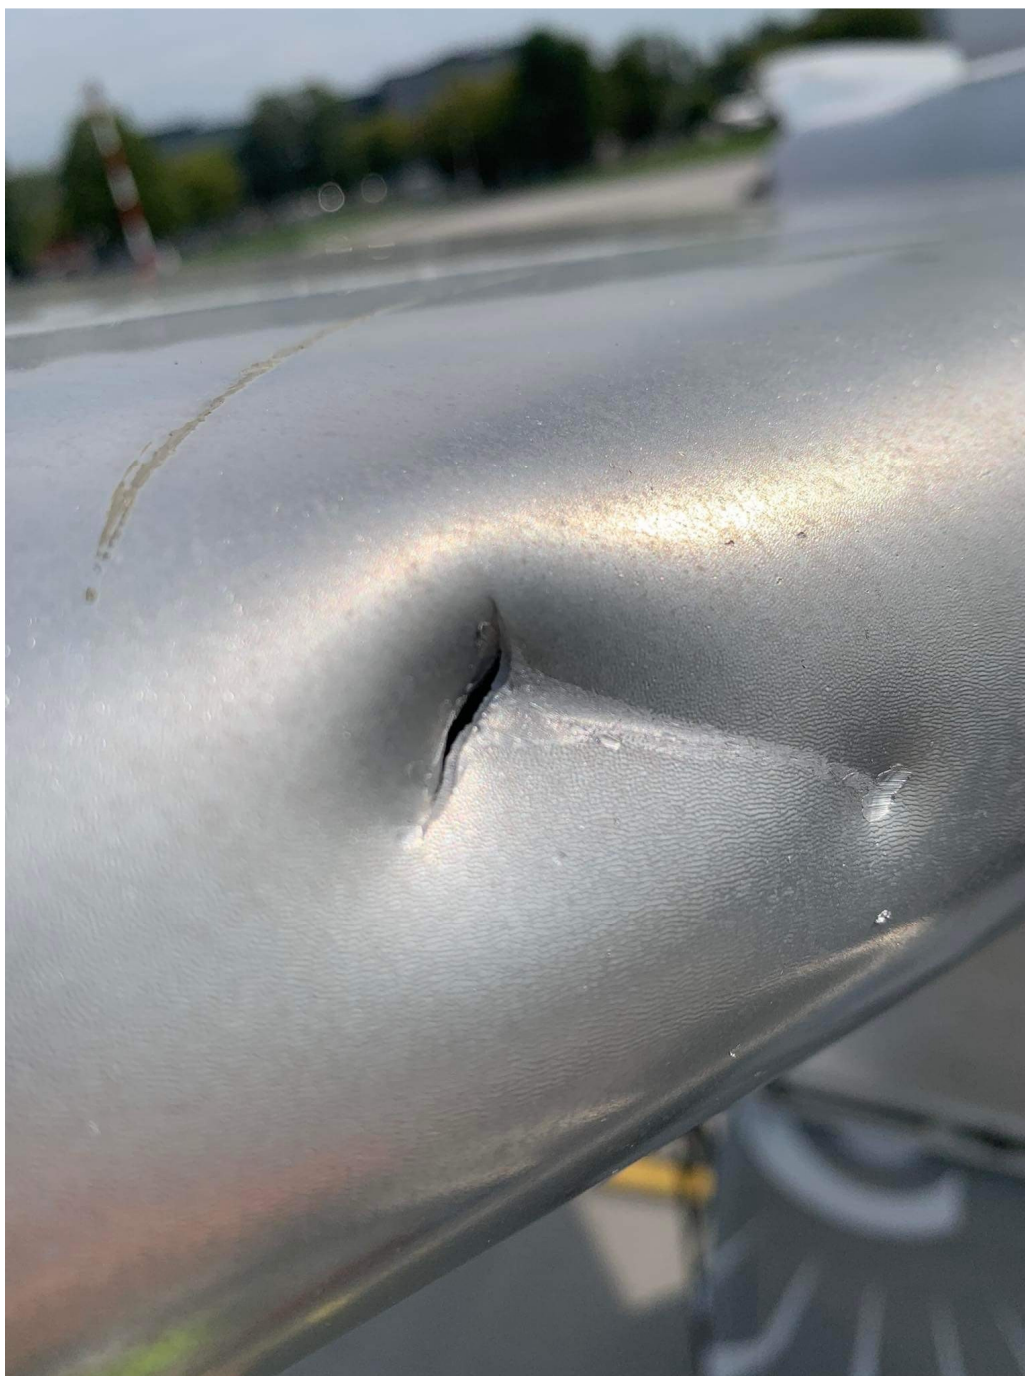
4. Wgniecenie i pęknięcie krawędzi natarcia po prawej stronie statecznika poziomego.

Rys. 6. Wgniecenie i pęknięcie krawędzi natarcia po prawej stronie statecznika poziomego.

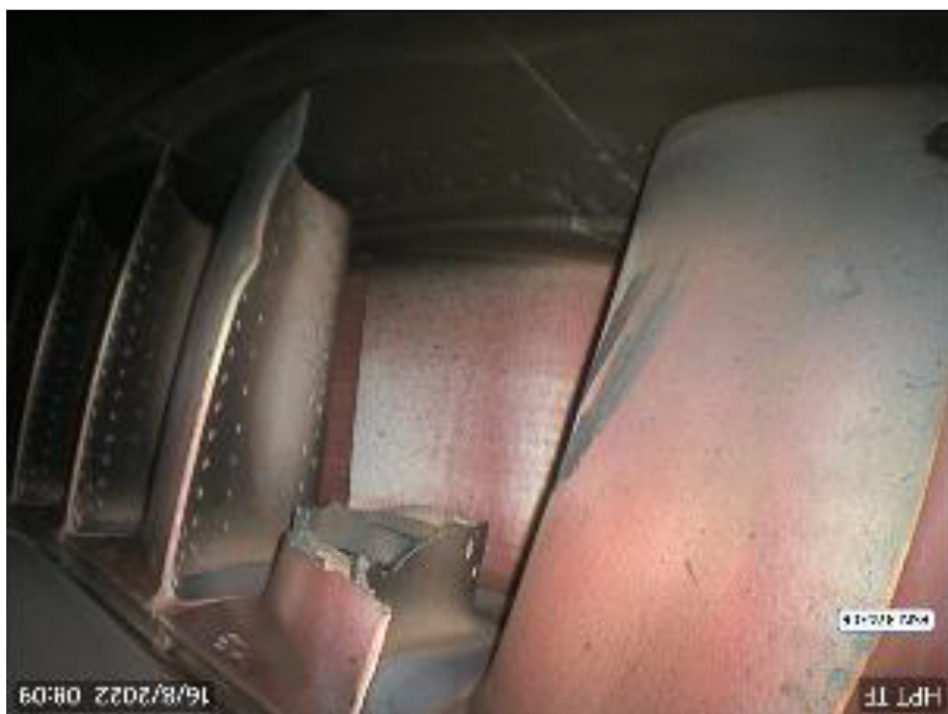
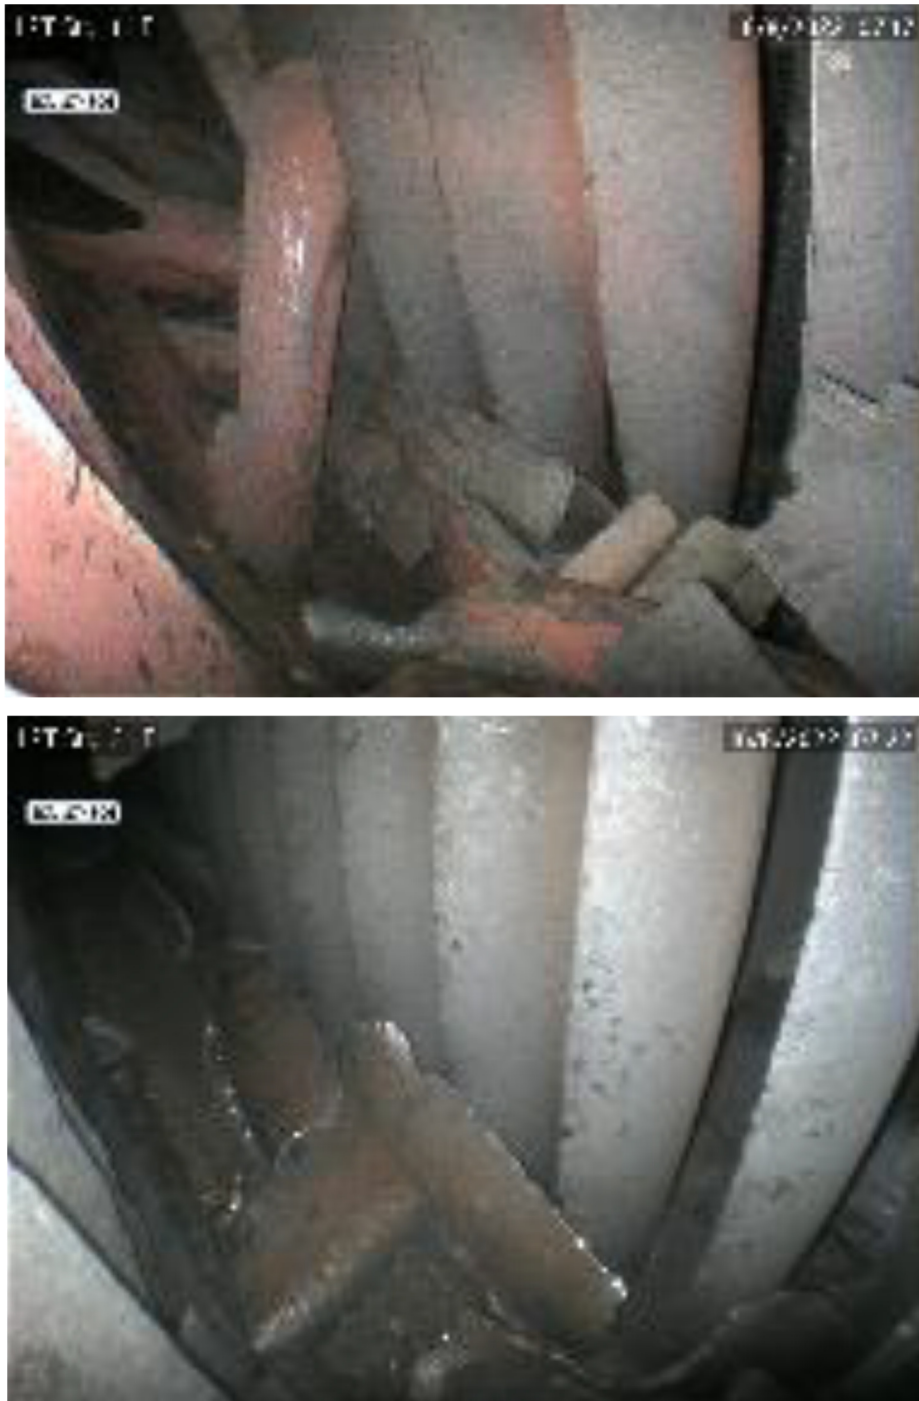
Rys. 17. Trzy fotografie: Wyniki badania BSI turbiny HPT. Łopátka #80 złamana w ~15% długości, przy uszkodzeniach wielu łopatek LPT i osprzętu za nimi spowodowanych uwolnionymi szczątkami.

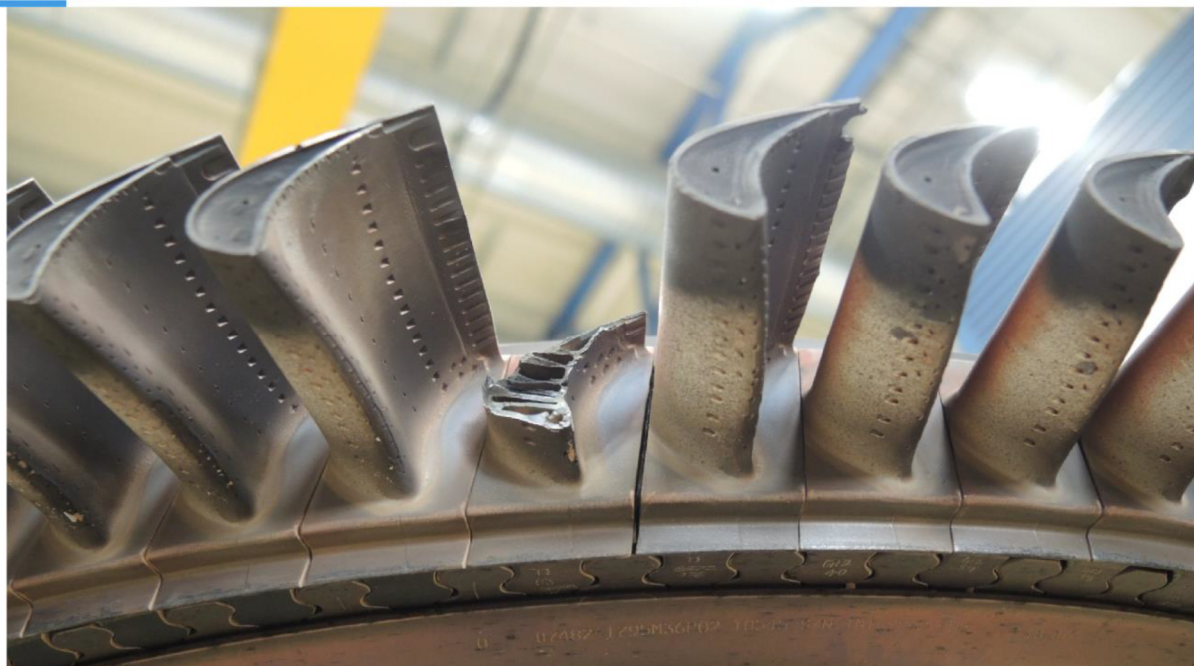
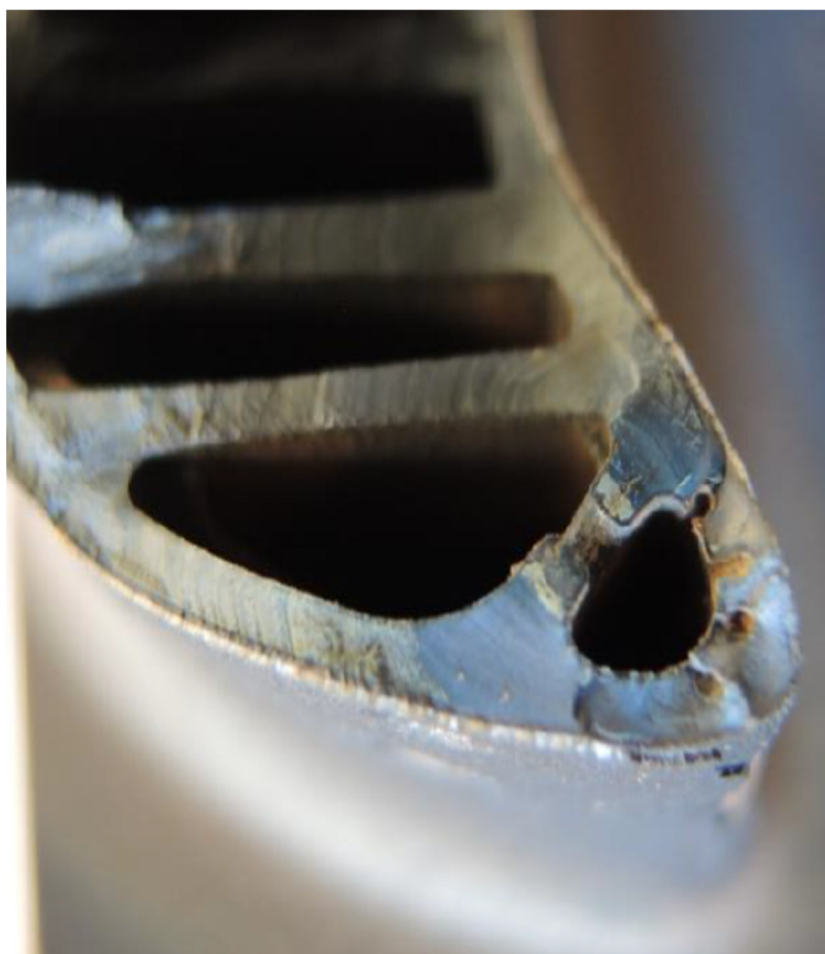
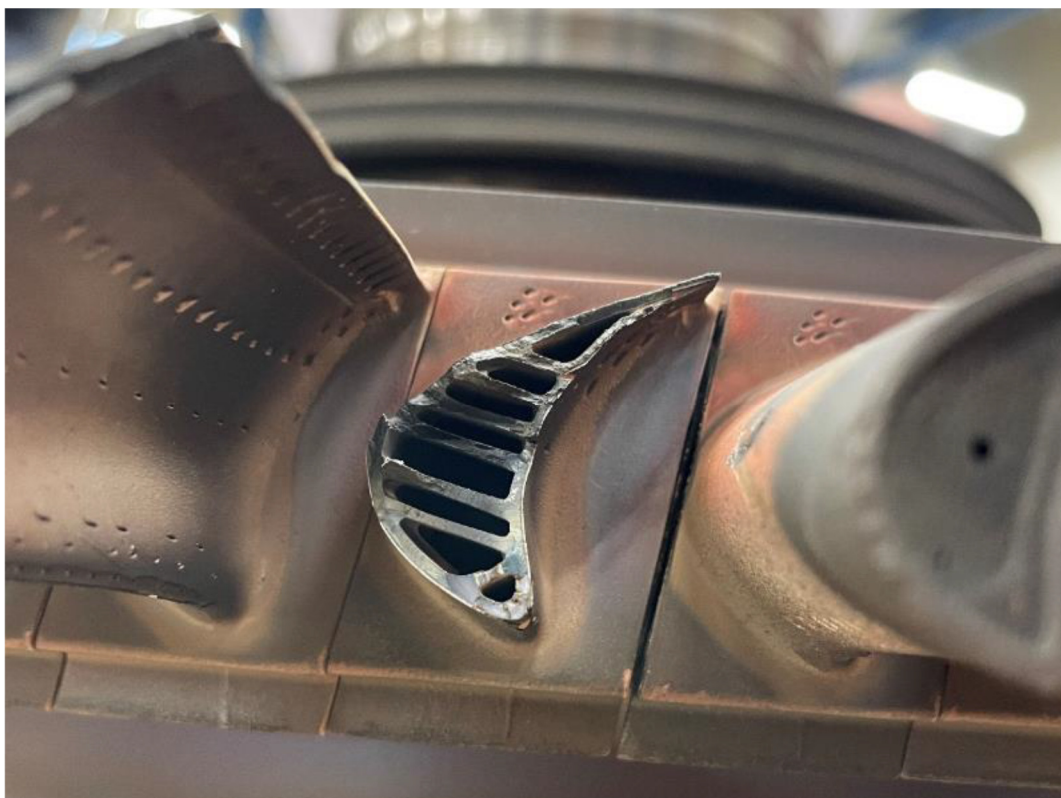
Rys. 18. Trzy fotografie. Fotografie przeglądowe na ekspozycji HPT. Łopatka #80. Liczne łopatki uległy uszkodzeniu w wyniku zderzenia z uwolnionymi szczątkami profilu.

- 27) Łopaska #80. Liczne łopatki uległy uszkodzeniu w wyniku zderzenia z uwolnionymi szczątkami profilu.

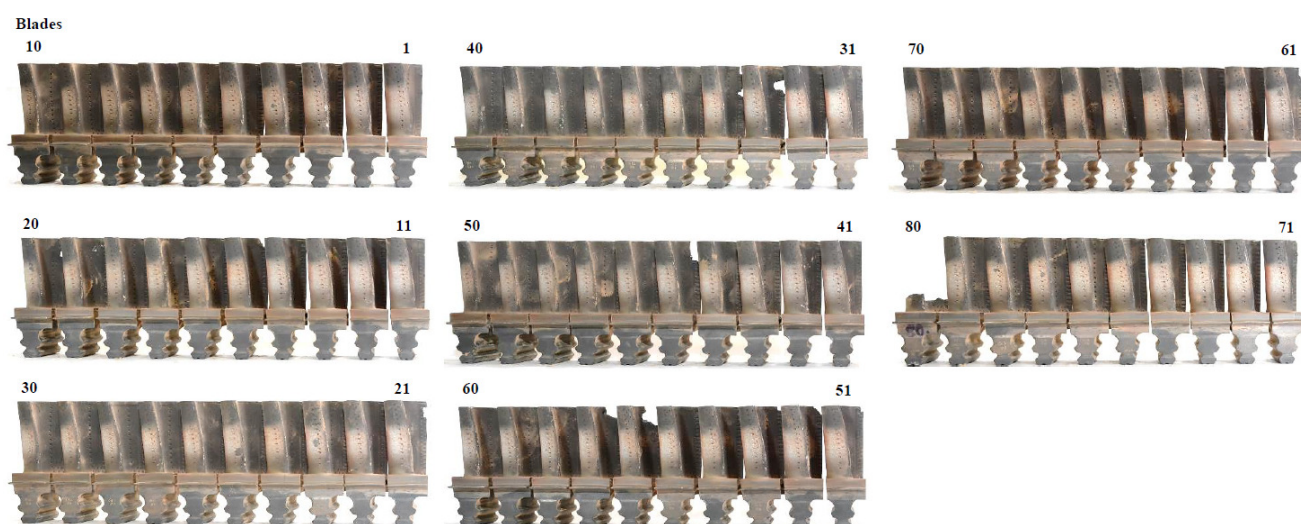
Fig. 19. Fotografie krawędzi natarcia kompletnego zestawu łopatek odesłanego do oceny, stan w jakim zostały odebrane. Łopatka #80 (SN BWHN9B01) wykazuje uwolnienie profilu, natomiast pozostałe łopatki wykazują zróżnicowany stopień uszkodzenia krawędzi spływu.

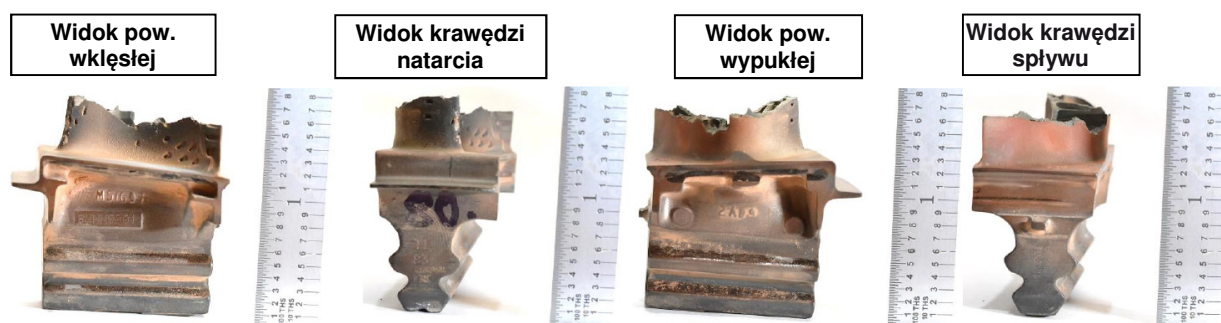
Rys. 21. Fotografie przeglądowe łopatki #80 (S/N BWHN9B01) w stanie w jakim została odebrana, pokazujące uwolnienie profilu.

- 28) Łopatką HPT #80 wykazuje oddzielenie profilu.
- 29) Łopatką #75 i łopatką #38 wykazują najbardziej utlenione końcówki krawędzi natarcia.
- 30) Historia użytkowania łopatki HPT wskazuje niewykorzystanie okazji do wykrycia pęknięcia krawędzi natarcia łopatki.
- 31) Łopatki M10P01 były użytkowane w rejonie indyjskim ~9600 FC, gdzie SB 72 0886 zaleca powtórzenie BSI co 800 cykli po naprawie/przebiegu części.
- 32) Widoki z BSI dostarczone przez operatora nie są optymalne dla wykrywania pęknięć krawędzi natarcia na wklęsłości rzędu skrzeli 1.
- 33) SB 72-0886 zaleca kontrolę wewnętrznego przejścia żebra zgodnie z RD 150 1551 przed naprawą z 2013. Przebiegu nie wykonano zgodnie z zaleceniami zawartymi w SB.

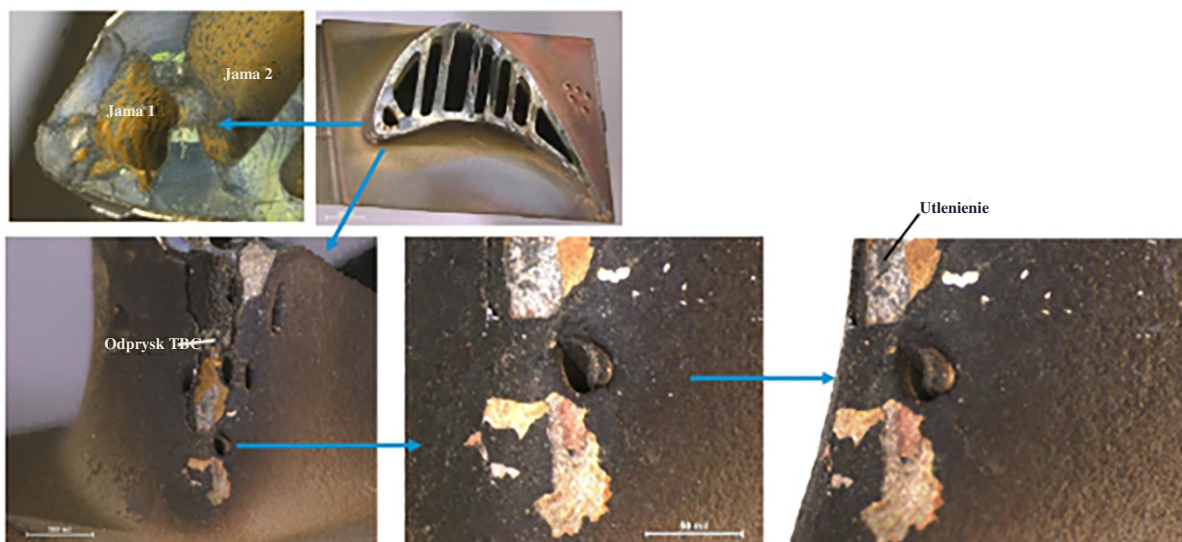
Rys. 22. Fotografie z góry i z zewnątrz powierzchni uwolnienia łopatki #80 (S/N BWHN9B01) w stanie, w jakim została odebrana. Stwierdzona utrata TBC wzdłuż krawędzi natarcia poniżej powierzchni ułamania. Na wewnętrznej ścianie jamy 1 widoczne znaczne nagromadzenie pyłu, co jest zgodne z wcześniejszymi obserwacjami dotyczącymi łopatek HPT użytkowanych w trudnych warunkach środowiskowych.

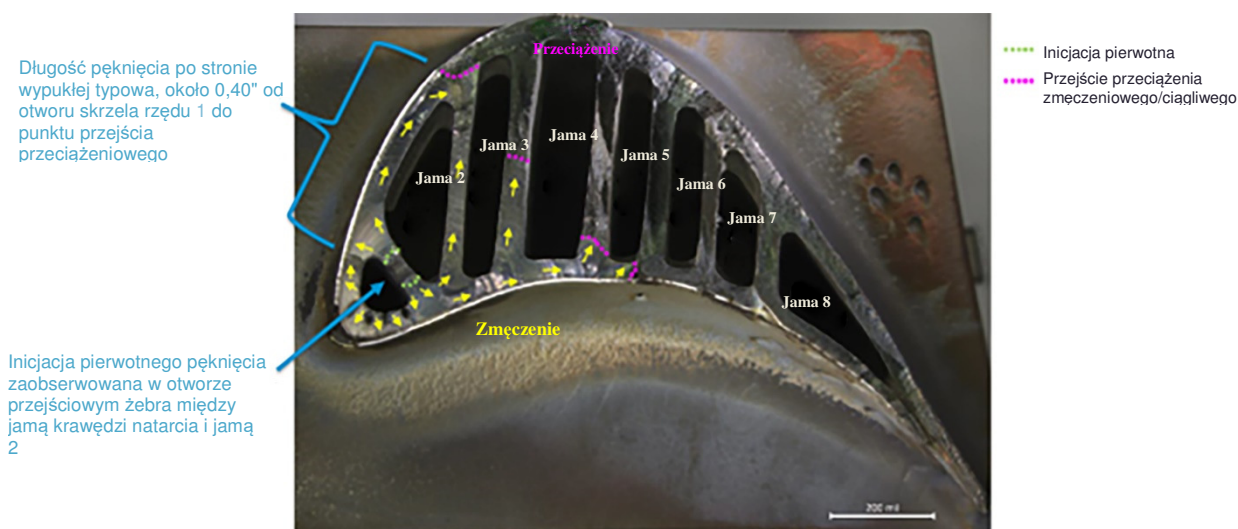
Rys. 23. Fotografia od góry oczyszczonej powierzchni uwolnienia łopatki #80 (S/N BWHN9B01). Pierwotna inicjacja wystąpiła w otworze przejściowym żebra jama 1-2 otwór i propagowała w kierunku krawędzi natarcia i do tyłu przez żebro jama 2-3 po wypukłej stronie oraz jama 5 po wklęsłej stronie. Zaobserwowane linie progresji i utlenianie na całej długości powierzchni złamania są zbieżne ze zmęczeniem niskocyklowym.

Łopatka HPT #80 (S/N BWHN9B01) wykazuje oddzielenie profilu na ~15% długości radialnej. Ocena metalurgiczna pokazuje pęknięcia zainicjowane w łopatce głównej w jamie krawędzi natarcia profilu przy wewnętrznym otworze przejściowym żebra. Pęknięcia propagowały w LCF do przodu i tyłu wklęsłych i wypukłych powierzchni profilu do oddzielenia się profilu.

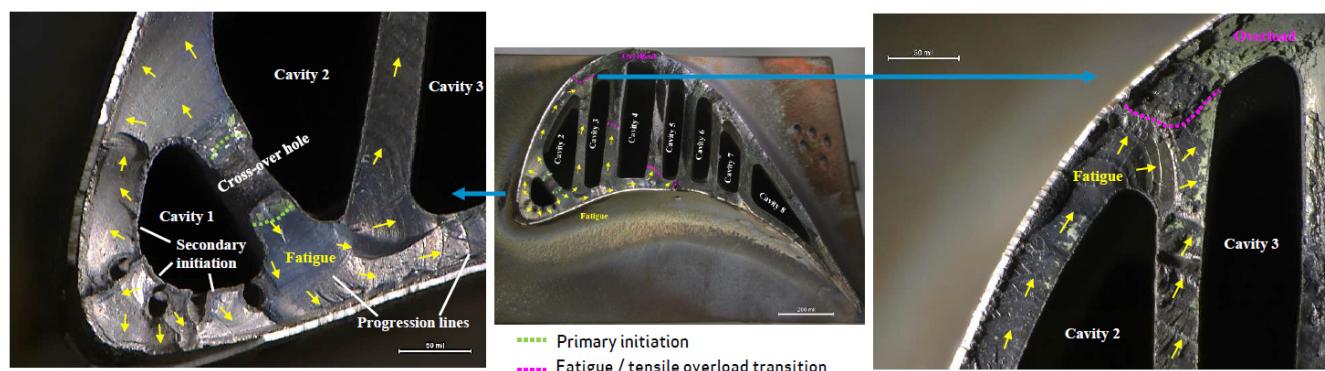
Rys. 24. Fotografie powierzchni złamania oczyszczonej powierzchni uwolnienia łopatki #80 (S/N BWHN9B01) pokazujące pierwotną inicjację od otworu przejściowego. Zaobserwowane linie progresji i utlenianie wzdłuż całej propagacji złamania są zbieżne ze zmęczeniem niskocyklowym. W pobliżu jamy 3 widoczne przejście ściany wypukłej do przeciążenia.

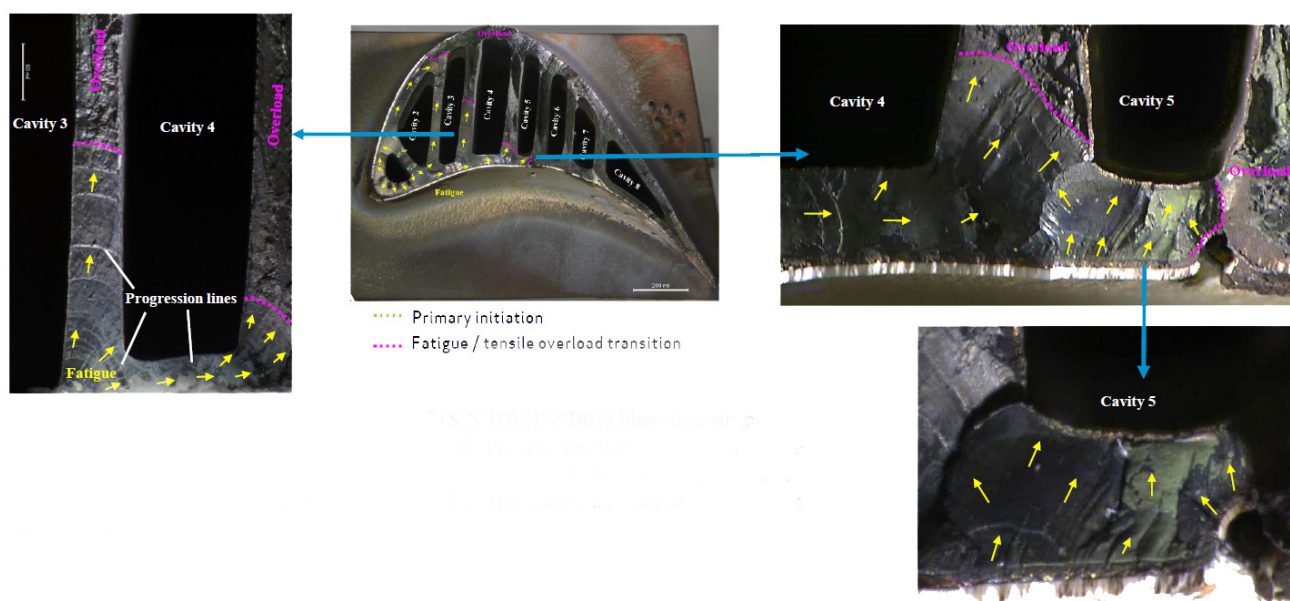
Rys. 25. Fotografie powierzchni złamania powierzchni uwolnienia łopatki #80 (S/N BWHN9B01) pokazujące przejścia ścianki wklęsłej i żebra do przeciążenia. Zaobserwowane linie progresji i utlenianie wzdłuż propagacji złamania są zbieżne ze zmęczeniem niskocyklowym. W pobliżu jamy 5 zaobserwowano dodatkowe wtórne miejsca inicjacji od powierzchni zewnętrznej i sąsiedniego otworu chłodzącego.

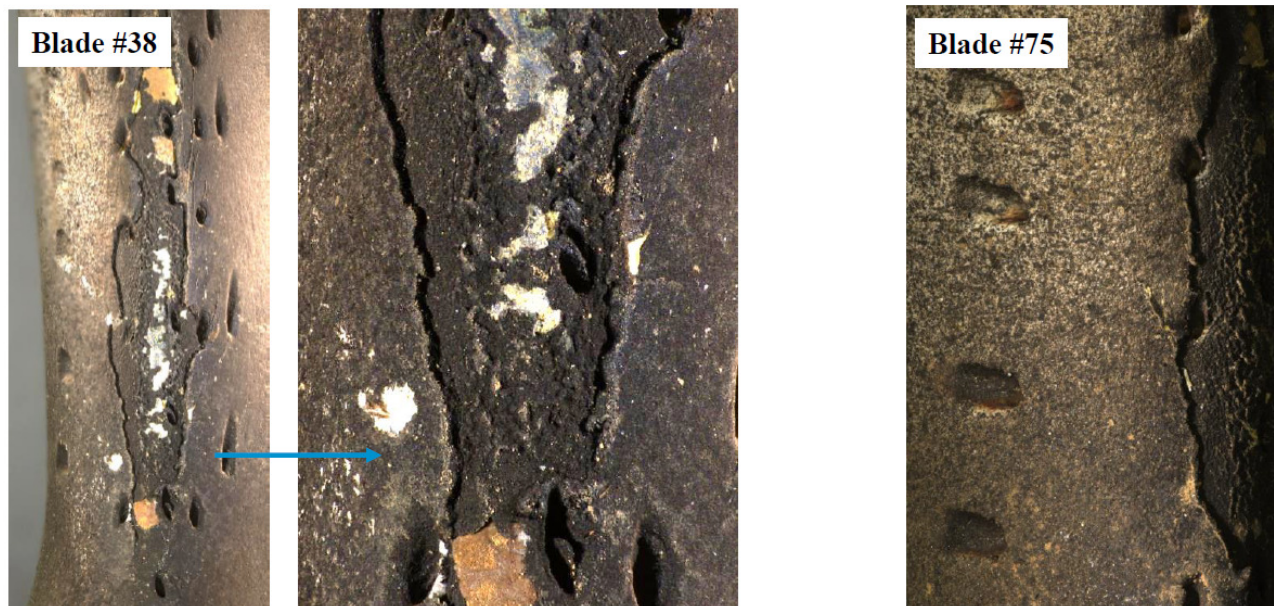
Rys. 26. Widoczne naprężenia i potencjalne niebezpieczeństwo zaobserwowano również na innych łopatkach 1957M10P01. Łopatkka #75 (S/N BWHN6B89, P01) i łopatkka #38 (S/N BWHN7C53, P01) wykazują wysokie utlenienie krawędzi natarcia, co podlega ograniczeniom AMM w zakresie skróconych okresów wykonywania BSI.

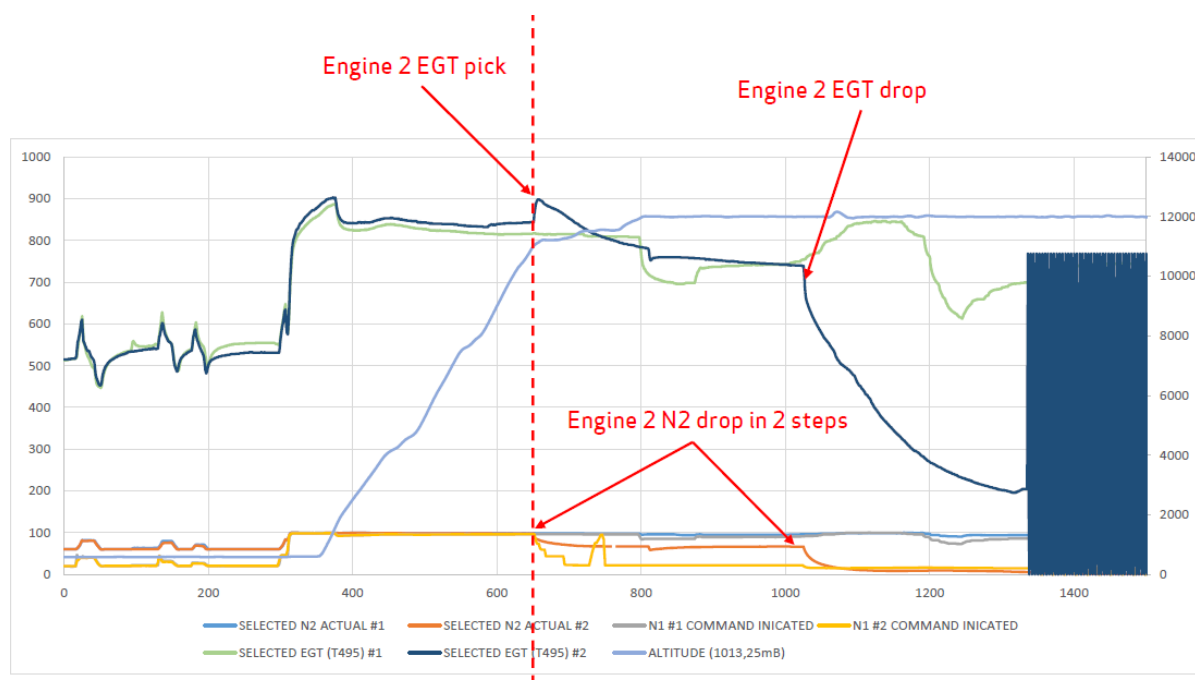
Rys. 32. Wykres dla obu silników. Wyodróżniono czas wystąpienia incydentu (czerwona linia przerywana) ze szczegółowym wskazaniem wybranych parametrów opisanych w legendzie wykresu.

W rezultacie, w krótkim czasie (około 2 sekundy) doszło do otwarcia VBV, wzrostu EGT oraz spadku PS3 i przepływu paliwa, co potwierdza, że silnik przestał pracować.
