# RAPORT KOŃCOWY

2023-0039

**Robinson Helicopter Company R44 II, OK-LUK**

**Warszawa Babice (EPBC) 6 lipca 2023 r.**

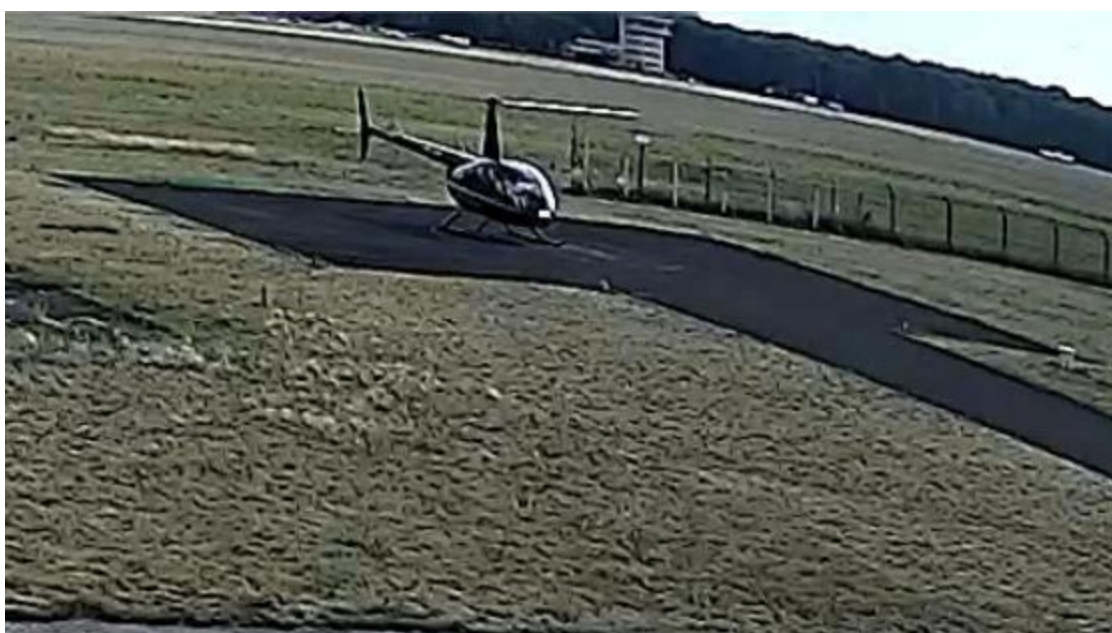
Rysunek nr 6. Początkowa próba startu, przemieszczenie linowe o około 1 m w prawo  
z jednoczesnym obrotem o około  $30^\circ$  w lewo z pochyleniem do przodu  
[źródło: zapis z kamery przemysłowej].

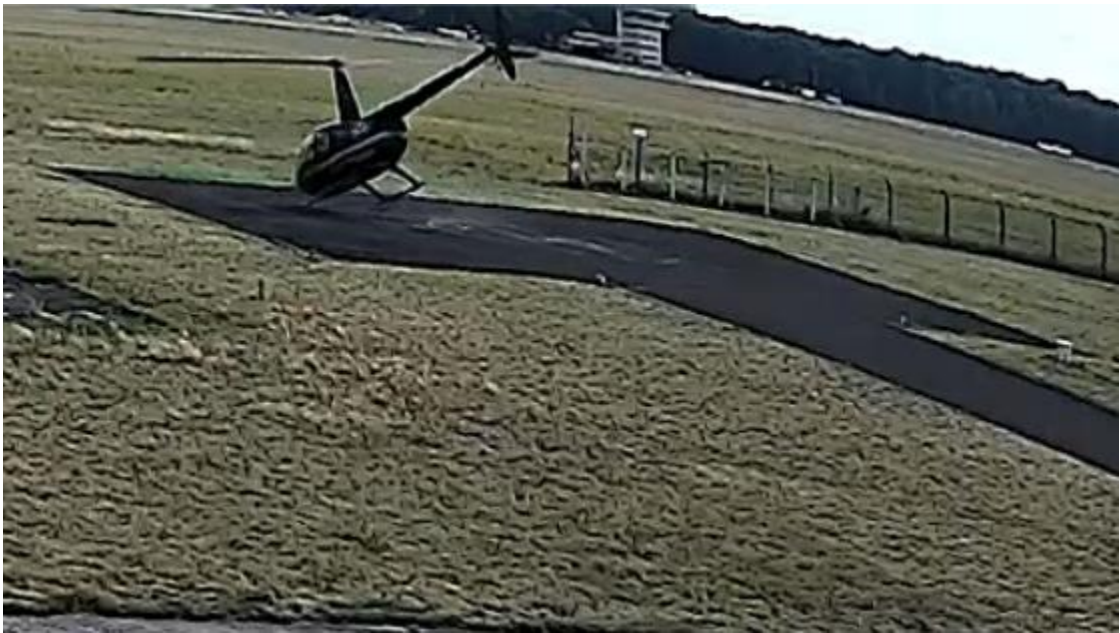
Rysunek nr 7. Obrót w lewo o około  $180^{\circ}$  z jednoczesnym pochyleniem do przodu  
[źródło: zapis z kamery przemysłowej].

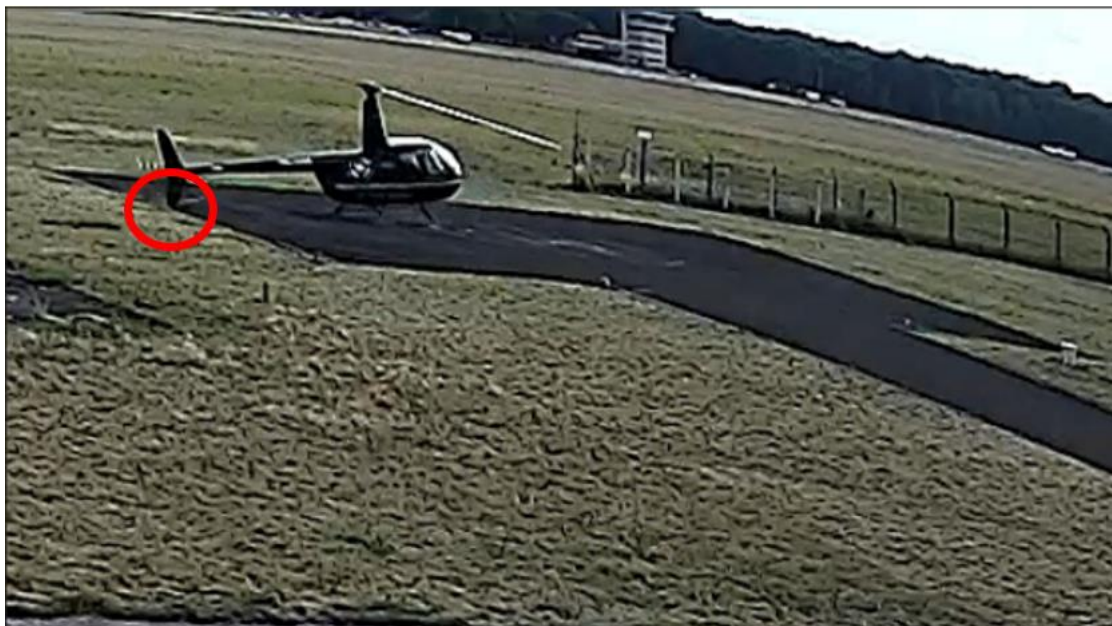
Rysunek nr 9. Po kolejnym obrocie o około  $90^\circ$  z pierwszym uderzeniem płozą ogonową o płytę helipadu (oznaczone czerwonym kółkiem) [źródło: zapis z kamery przemysłowej].

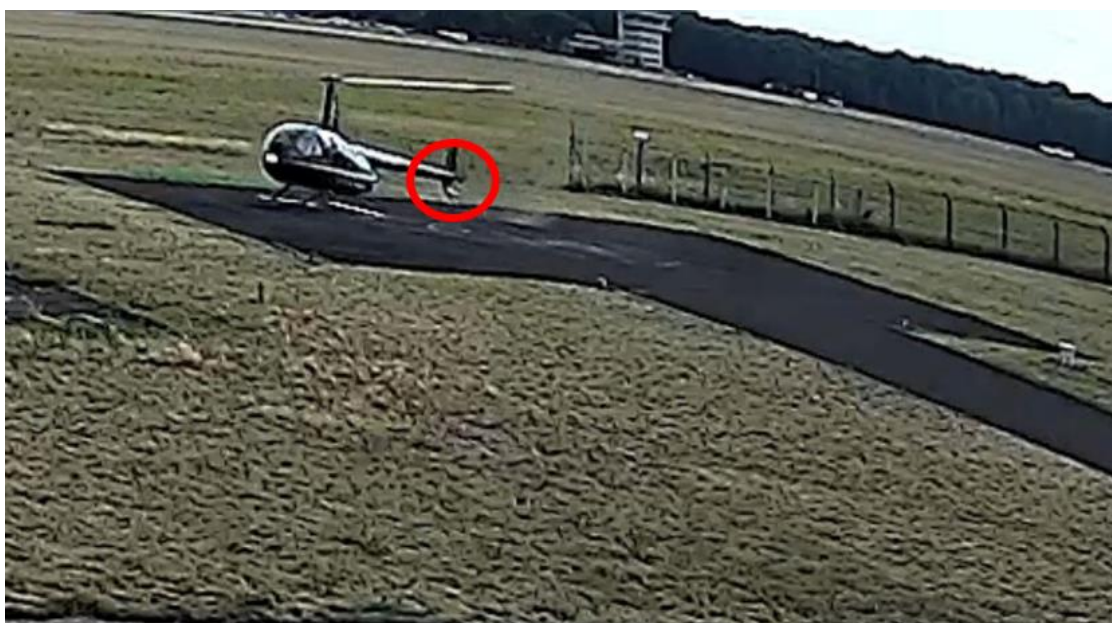
Rysunek nr 10. Po kolejnym obrocie o około  $270^\circ$ , drugie uderzenie płozą ogonową o płytę helipadu (oznaczone czerwonym kółkiem) [źródło: zapis z kamery przemysłowej].

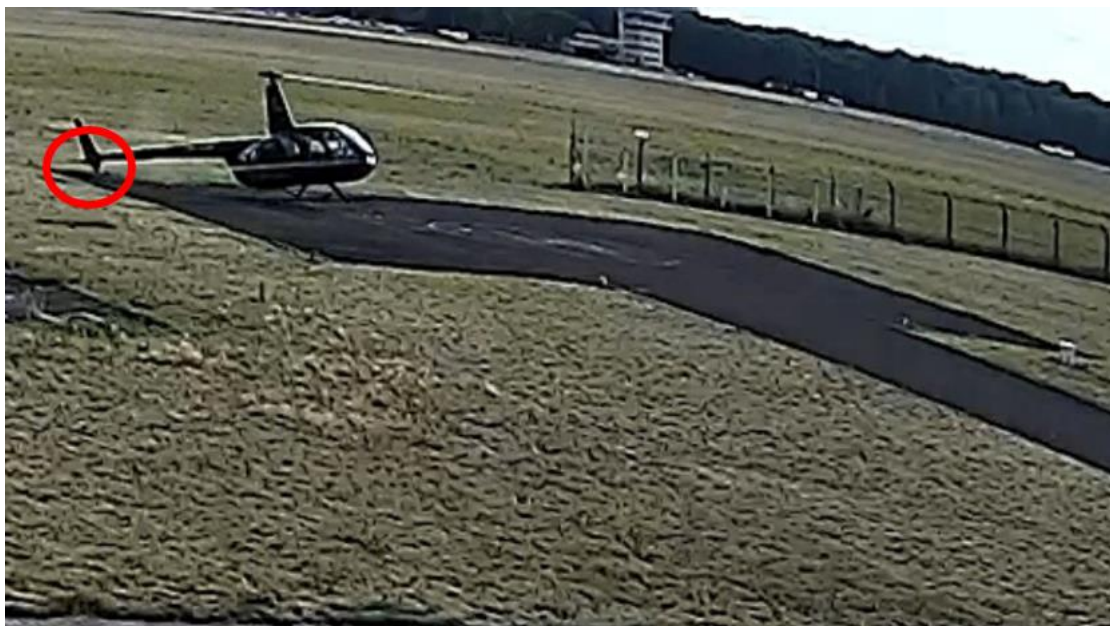
Rysunek nr 11. Chwilę przed zatrzymaniem obrotów w lewo, trzecie uderzenie o płytę helipadu, zniszczenie śmigła ogonowego (oznaczone czerwonym kółkiem) [źródło: zapis z kamery przemysłowej].

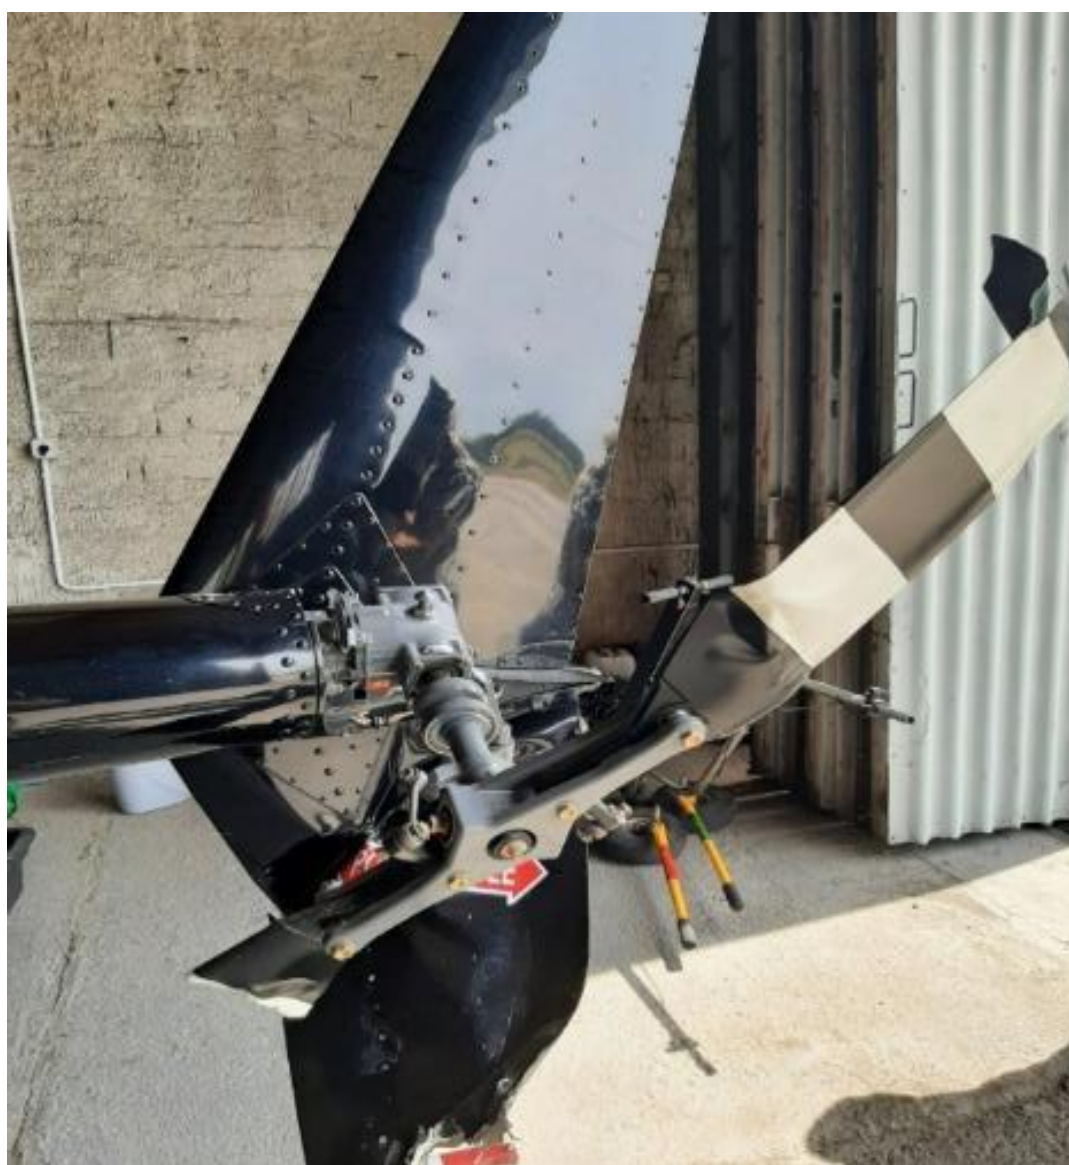
Rysunek nr 12. Zniszczone śmigło ogonowe, uszkodzone mocowanie przekładni kątowej do belki ogonowej.

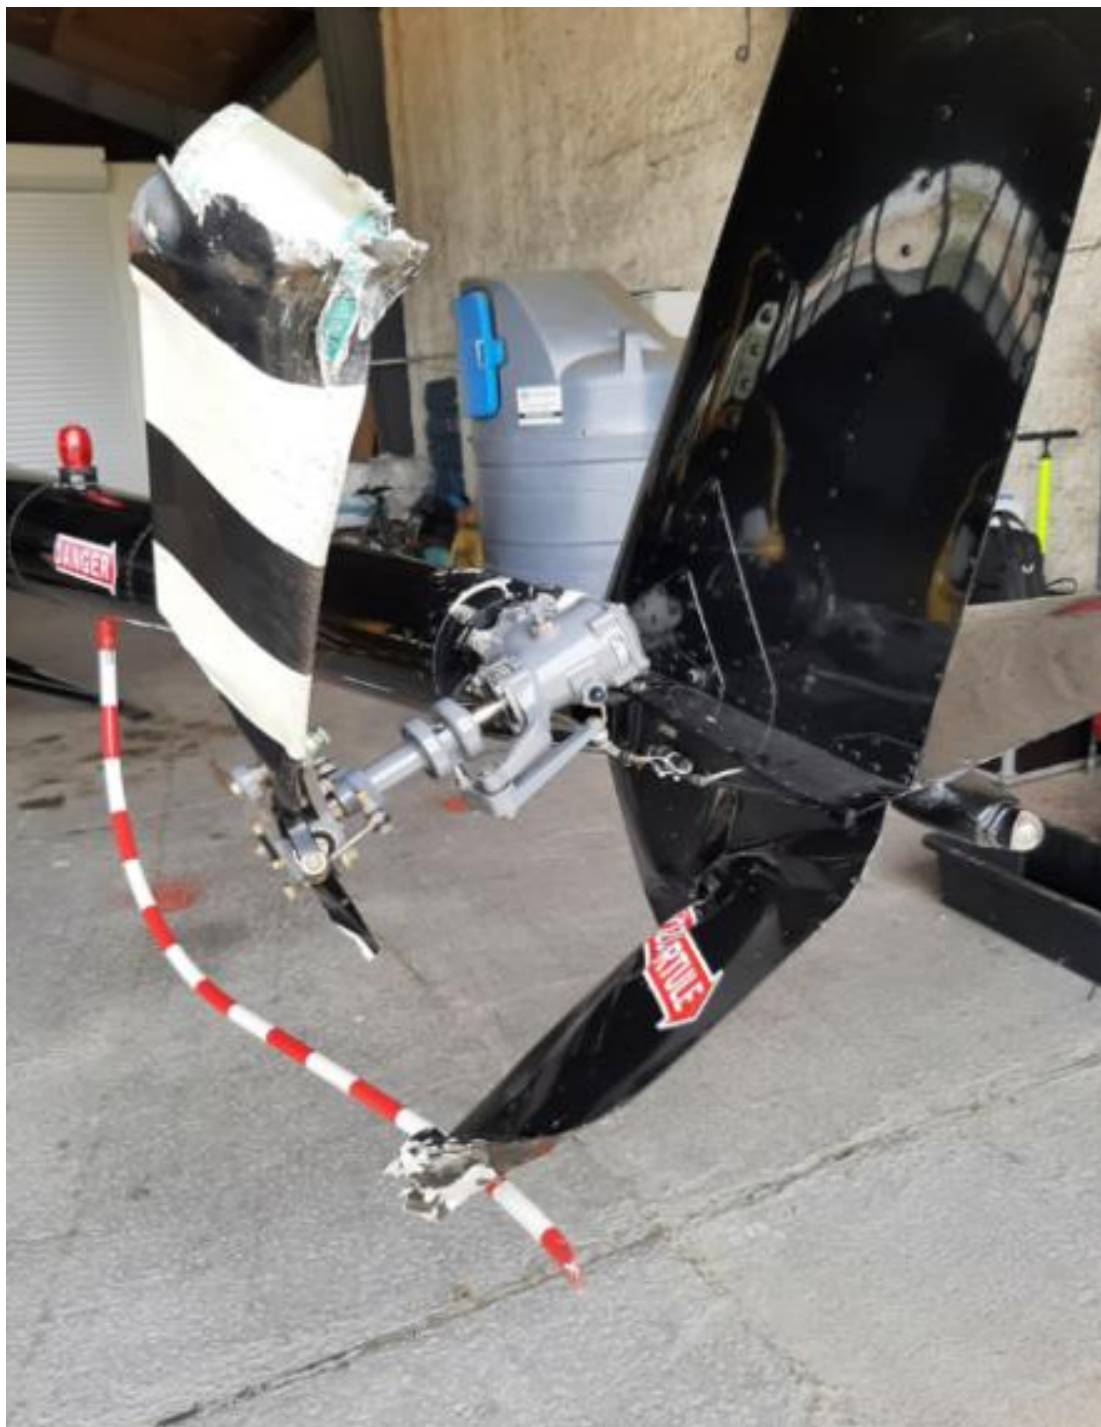
Rysunek nr 13. Wyłamana płoza ogonowa, zniszczony dolny statecznik pionowy oraz złamana obejmą śmigła ogonowego.

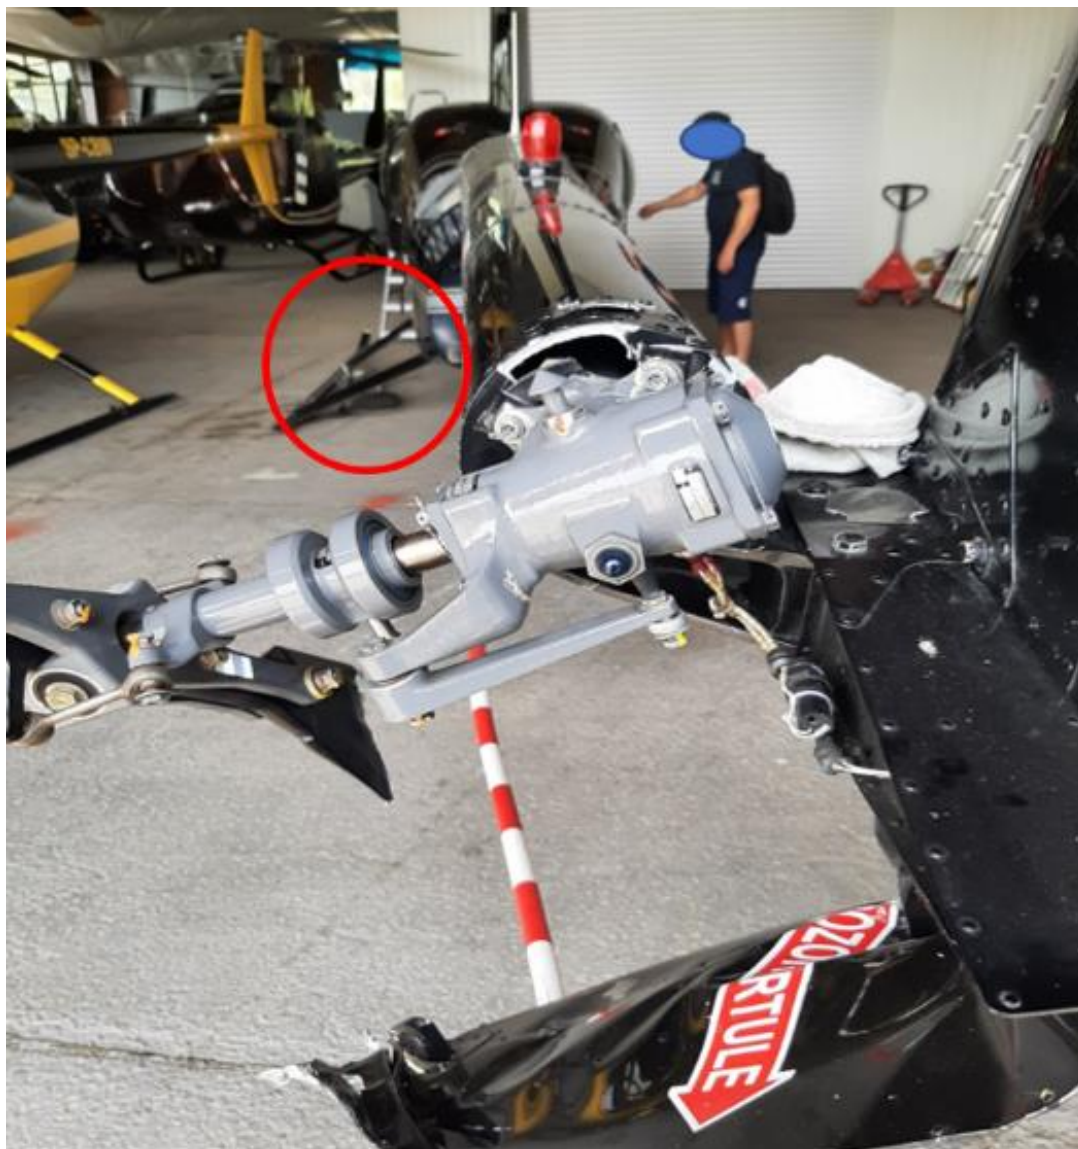
Rysunek nr 14. Wyłamana przekładnia kątowa wraz z mocowaniem do zespołu belki ogonowej, uszkodzone podwozie płożowe (czerwone kółko lewa płoza).
