# RAPORT KOŃCOWY

Państwowej Komisji Badania Wypadków Lotniczych

## 2023-0051

Szybowiec, Grob G103A Twin II Acro

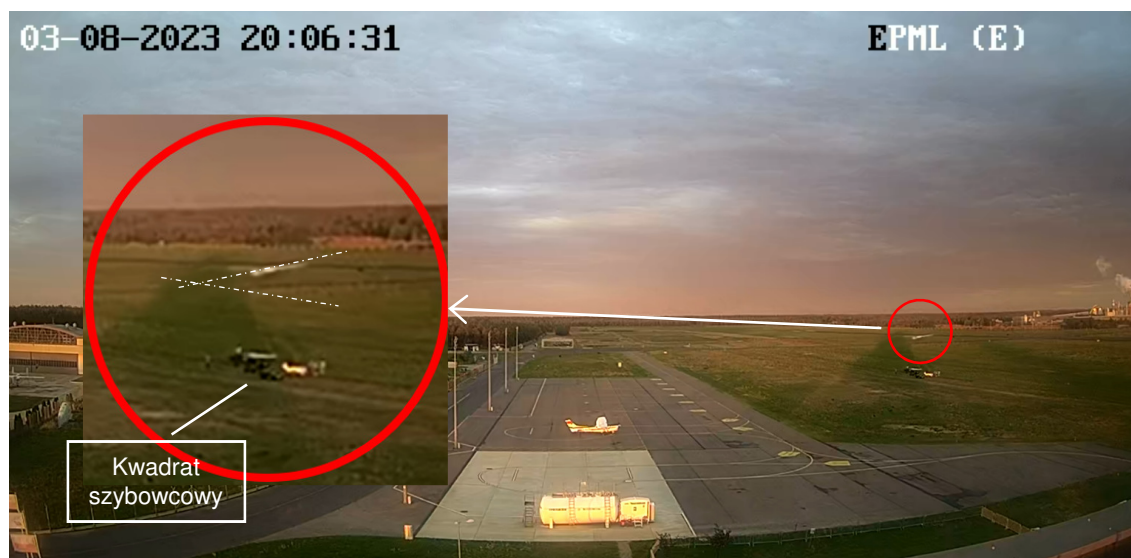
Rysunek 1. Odbicie się od nawierzchni lotniska („kangur”) i przeciągnięcie szybowca, tuż przed uderzeniem o ziemię [źródło: monitoring lotniska EPML]

Uczeń nie zareagował na „kangura”. Szybowiec tracił prędkość, aż do łagodnego przeciągnięcia. HT wydał drogą radiową szereg nieczytelnych komend, których uczeń nie wykonał. Szybowiec przepadł i płasko zderzył się z ziemią. W wyniku zdarzenia odłamała się część ogonowa szybowca. Szybowiec toczył się po lotnisku, mijając kwadrat i tracąc kierunek o kilkanaście stopni w prawo od osi lądowania.

- 5) Przyziemieniu szybowca towarzyszyło zamknięcie przez ucznia hamulców aerodynamicznych. Po odbiciu od ziemi, szybowiec przeszedł na łagodne wznoszenie i wytracał prędkość. Taka konfiguracja wskazuje na przytrzymanie przez ucznia drążka sterowego (w pozycji lekko ściągnięty na siebie).

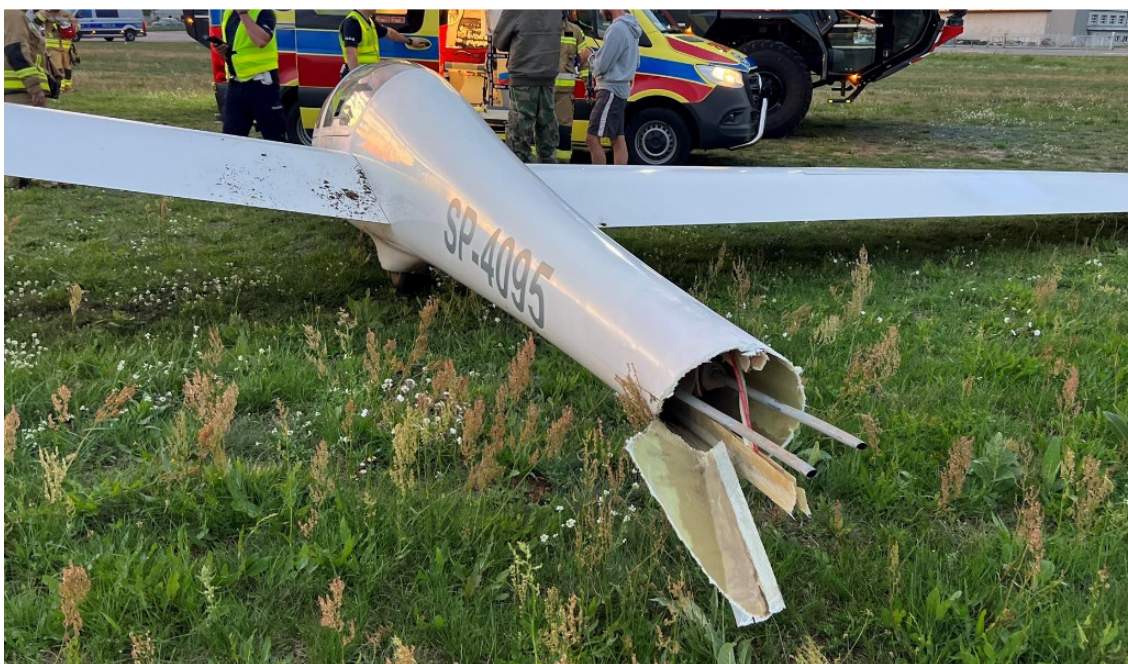
Szybowiec został poważnie uszkodzony (rys. 3).

Pod wpływem sił, które zadziały na konstrukcję, od szybowca odpadła część ogonowa (fragment rury kadłuba wraz z usterzeniem). Zniszczeniu uległa osłona kabiny pilotów oraz owiewki podwozia głównego i przedniego.

Rysunek 3. Uszkodzony szybowiec Grob G 103, po zdarzeniu  
[źródło: Polska Fundacja Lotnicza]
