Państwowa Komisja Badania Wypadków Lotniczych

RAPORT KOŃCOWY

2024-0047

**WSK PZL Mielec, An-2, SP-FIY
na trasie EKPG-EKRN, 2 lipca 2024**

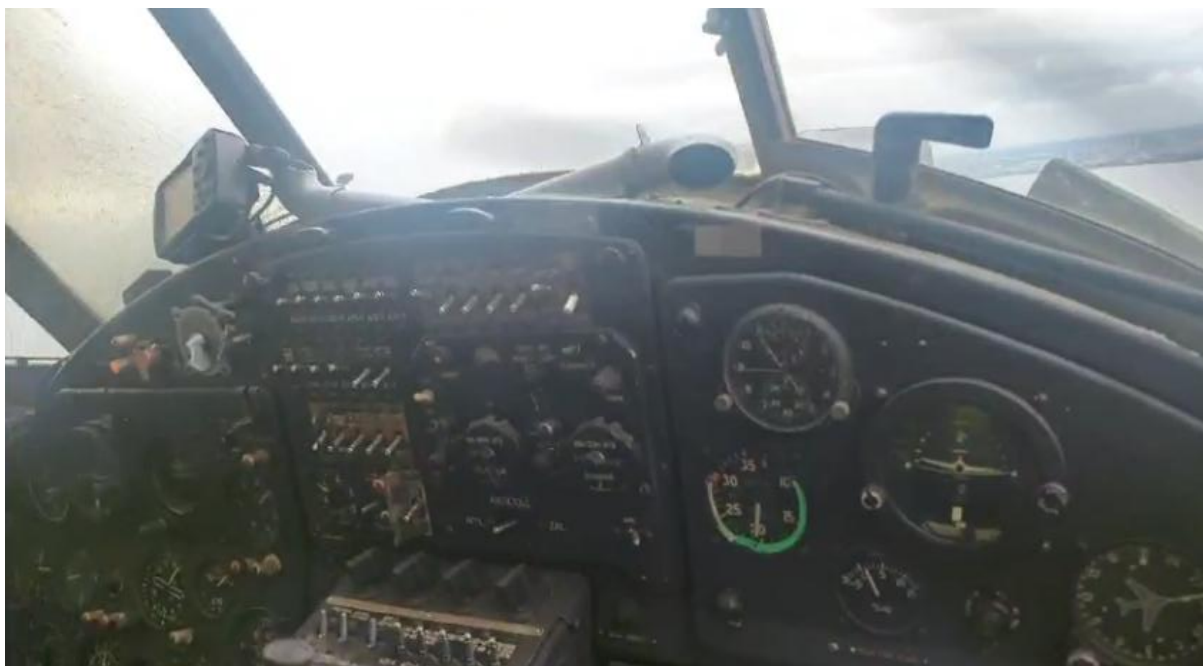
W ok. 17 minucie lotu, po przebyciu ok 28 NM (ok. 52 km), na szybie dowódcy samolotu (po lewej stronie) pojawiły się ślady oleju (zob. Rys. 2). W nieregularnych odstępach czasu pojawiał się dym z komory silnika. Pomimo tego parametry pracy silnika, m.in. ciśnienie oleju i temperatura głowic, pozostawały w normie. Ze względu na nieznaną przyczynę wycieku i ryzyko nasilenia się usterki, załoga podjęła decyzję o zaniechaniu kontynuowania lotu i powrocie na lotnisko startu.

Rys. 2. Widok z kabiny załogi podczas przedmiotowego lotu. Na lewej szybie widoczne ślady wycieku oleju [źródło: załoga samolotu]

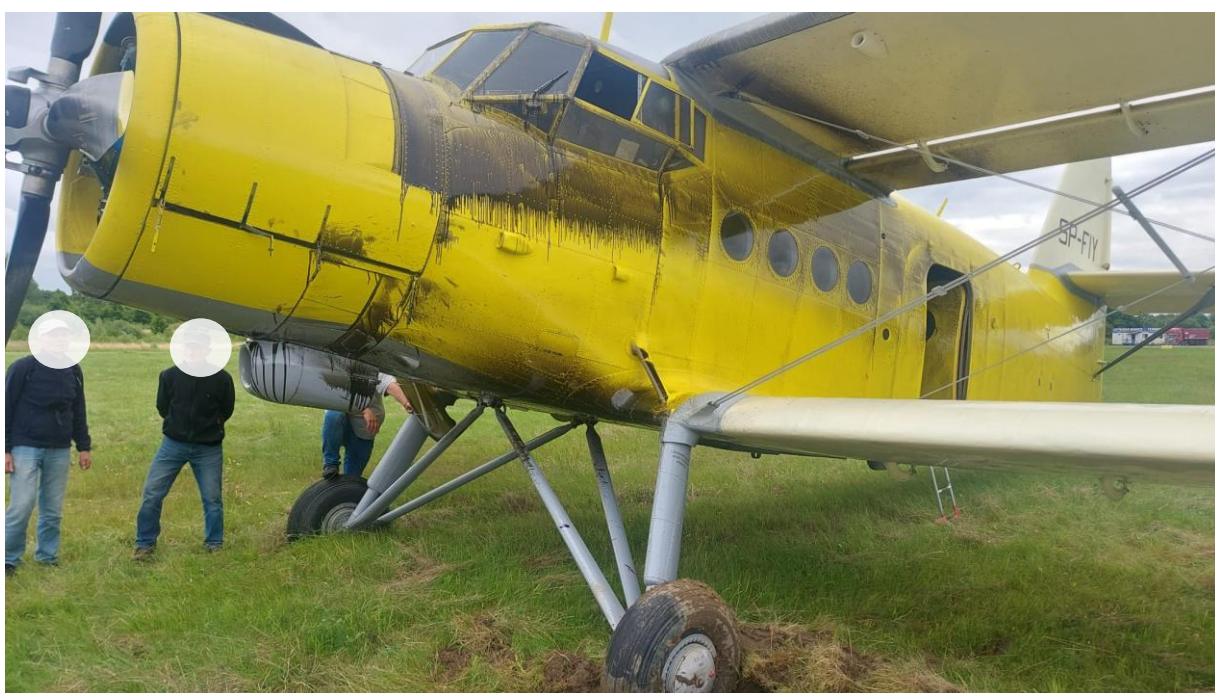
Na miejscu postojowym wykonano oględziny, które potwierdziły wyciek oleju i silne zabrudzenie lewej strony kadłuba. Pozostała w zbiorniku ilość oleju wynosiła ok. 55 ÷ 60 litrów.

Rys. 3. Samolot po lądowaniu. Widoczne zewnętrzne zabrudzenia wyciekającym olejem. [źródło: załoga samolotu].

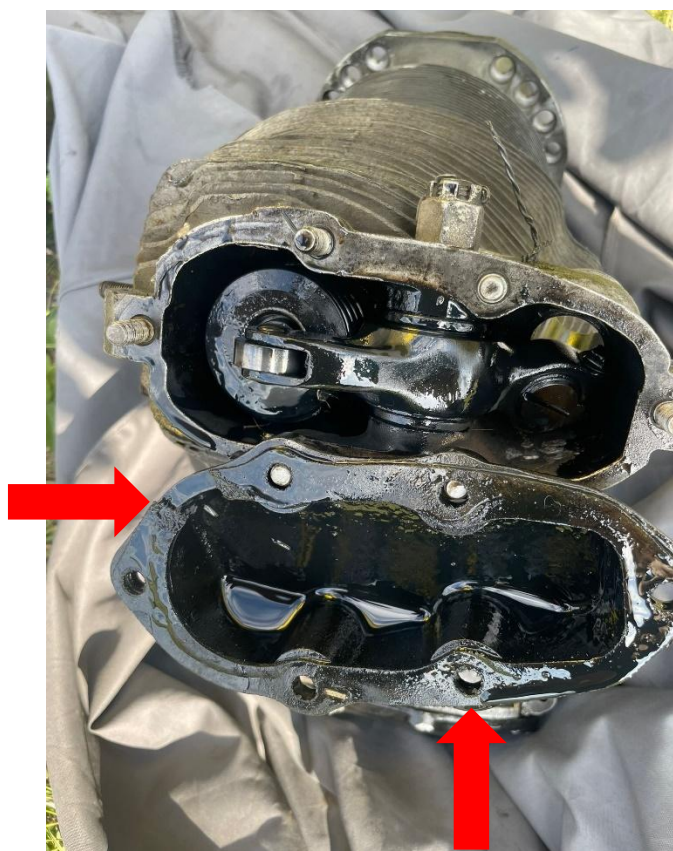
Inspekcja silnika wykonana przez użytkownika po locie wykazała pęknięcie uszczelki pod pokrywą zaworową cylindra nr 1.

Inspekcja silnika ASz-621R wykazała pęknięcie, rozwarstwienie i ubytki struktury uszczelki pod pokrywą zaworową cylindra nr 1. Nie stwierdzono innych uszkodzeń samolotu powstałych w wyniku zdarzenia.

Rys. 4. Zdemontowana pokrywa zaworowa cylindra nr 1. Uszkodzenia uszczelki zaznaczone strzałkami [źródło: załoga samolotu]

Odstęp czasowy pomiędzy wspomnianymi obsługami a zdarzeniem wynosił ponad 9 lat. To może sugerować, że czas od wymiany uszczelki przyczynił się do degradacji jej struktury.

Do chwili wycieku oleju samolot funkcjonował bez zastrzeżeń. Pęknięcie uszczelki zaworowej spowodowało poważny wyciek oleju. W czasie całego lotu zużyto ok. 18 litrów oleju, przy czym przeciętne zużycie oleju w tym locie, trwającym 37 minut, można oszacować na ok. 3 litry⁹. Ilość oleju po lądowaniu, wynosząca ok. 55 ÷ 60 litrów, nie spadła poniżej ilości minimalnej. Zgodnie z Instrukcją Użytkowania w Locie samolotu An-2, ilość ta wynosi 35 litrów (nie

Przyczyną zdarzenia było pęknięcie uszczelki pokrywy zaworów cylindra nr 1 (górnego).

PKBWL zaleca, aby producent silnika, WSK PZL-Kalisz, przeprowadził analizę degradacji materiałów elementów o ograniczonej żywotności (np. uszczelnień), a na tej podstawie wprowadził maksymalny dopuszczalny odstęp kalendarzowy pomiędzy pracami okresowymi dla silników z rodziny ASz-62IR objętych certyfikatem typu nr EASA E.140.
