Państwowa Komisja Badania Wypadków Lotniczych

# RAPORT WSTĘPNY

2024-0033  
NUMER ZDARZENIA

**Aeroklub Śląski, lot szkolny**  
**PDPS PZL-Bielsko, SZD-50-1 „Junior”, SP-3343**  
**EPKM, 8 czerwca 2024 r.**

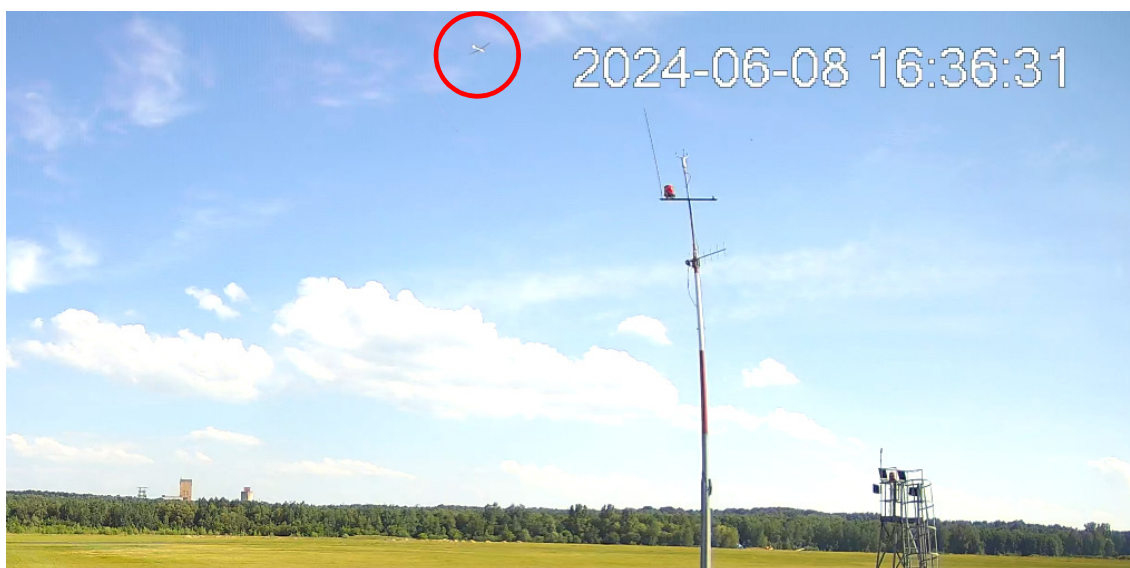
Rysunek 1. Szybowiec po wyczepieniu liny wyciągarkowej

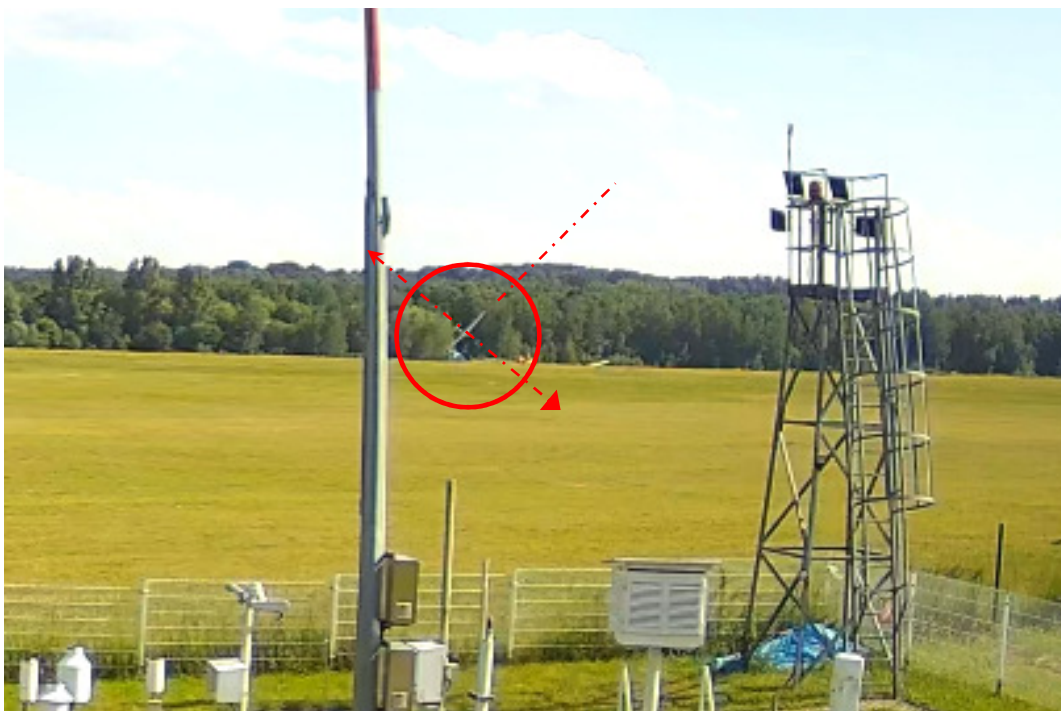
Pozostając w zakręcie, z przechyleniem około 45 stopni (Rys. 2), szybowiec zawadził prawym skrzydłem o nawierzchnię trawiastą lotniska. Wykonał cyrkiel na ziemi o około 180 stopni, po czym zatrzymał się w odległości około 30 m od miejsca zetknięcia się skrzydła z ziemią.

Rysunek 2. Szybowiec przed zderzeniem z ziemią

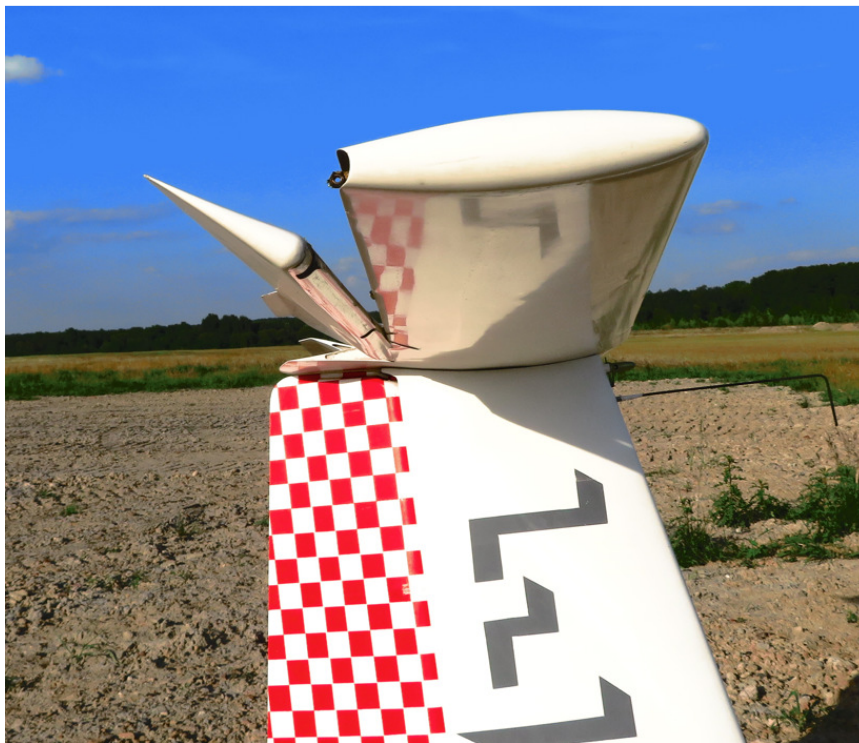
Poważnym uszkodzeniem uległa struktura płatowca: kadłub oraz zawieszenie statecznika poziomego (Rys. 3). Zniszczona została osłona kabiny (Rys. 4).

Rysunek 3. Wyrwany z zawiasów ster wysokości

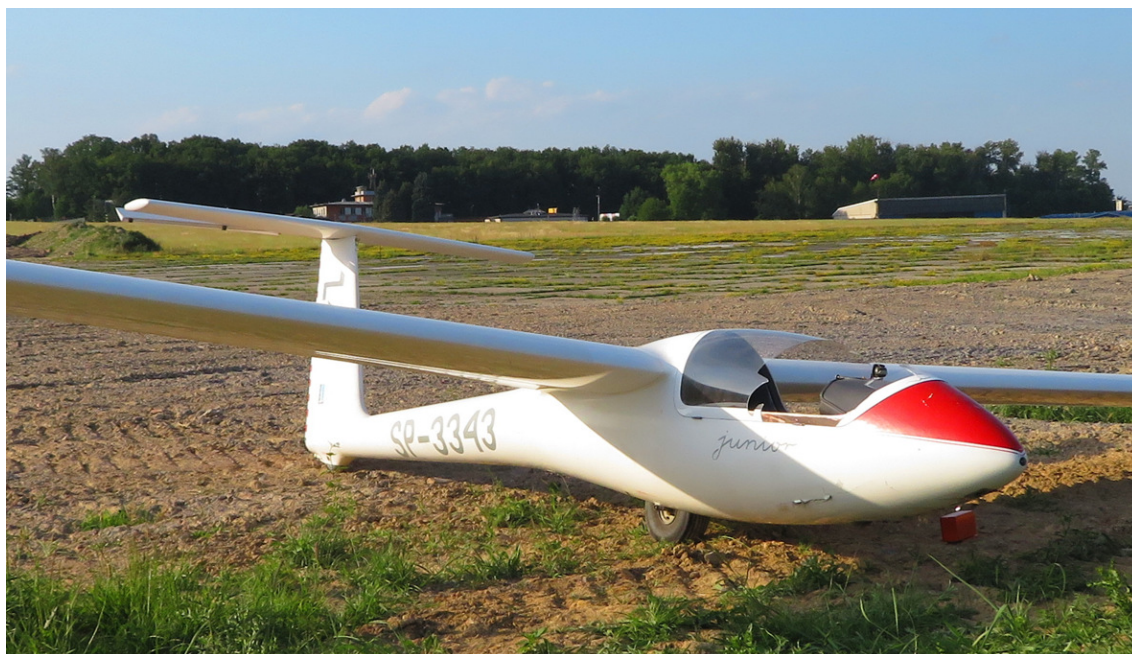
Rysunek 4. Zniszczona osłona kabiny szybowca

Konfiguracja zderzenia z ziemią mogła prowadzić do poważnych obrażeń pilota w kabinie. Uderzenie zostało złagodzone przez skrzydło, które w wyniku znacznego przechylenia szybowca weszło w kontakt z ziemią jako pierwsze. Energia zderzenia została częściowo rozproszona przez pękającą strukturę kompozytową kadłuba, masywne stałe podwozie oraz obrót wokół osi pionowej (cyrkiel). Poważne niebezpieczeństwo zranienia mogły stanowić ostre fragmenty zniszczonej osłony kabiny. Pilot miał zapięte 4-punktowe pasy bezpieczeństwa.
