RAPORT KOŃCOWY

2024-0039

Szybowiec, SZD-51-1 „Junior”, SP-3470

EPPI, 25 czerwca 2024 r.

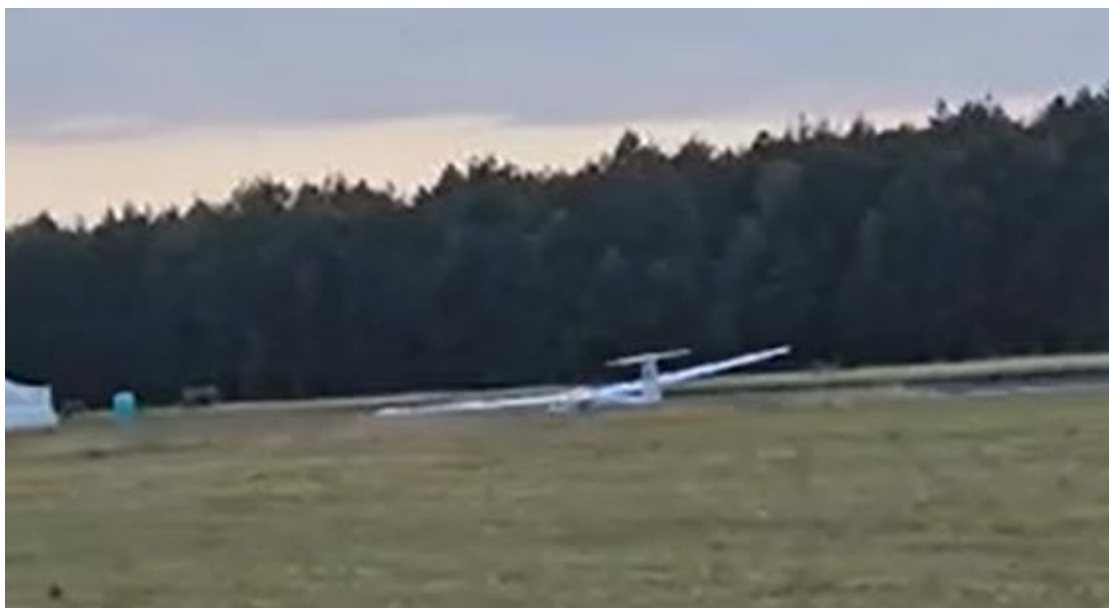
Kierujący samochodem rozpoczął rozpędzanie do prędkości około 90 km/h. Uczeń kontynuował rozbieg, utrzymując kierunek oraz zwis na lewe skrzydło (Rys. 1).

Rys. 1. Rozbieg szybowca, wyraźnie widoczne przechylenie na lewe skrzydło oraz uniesiony ogon [źródło: materiał świadka]

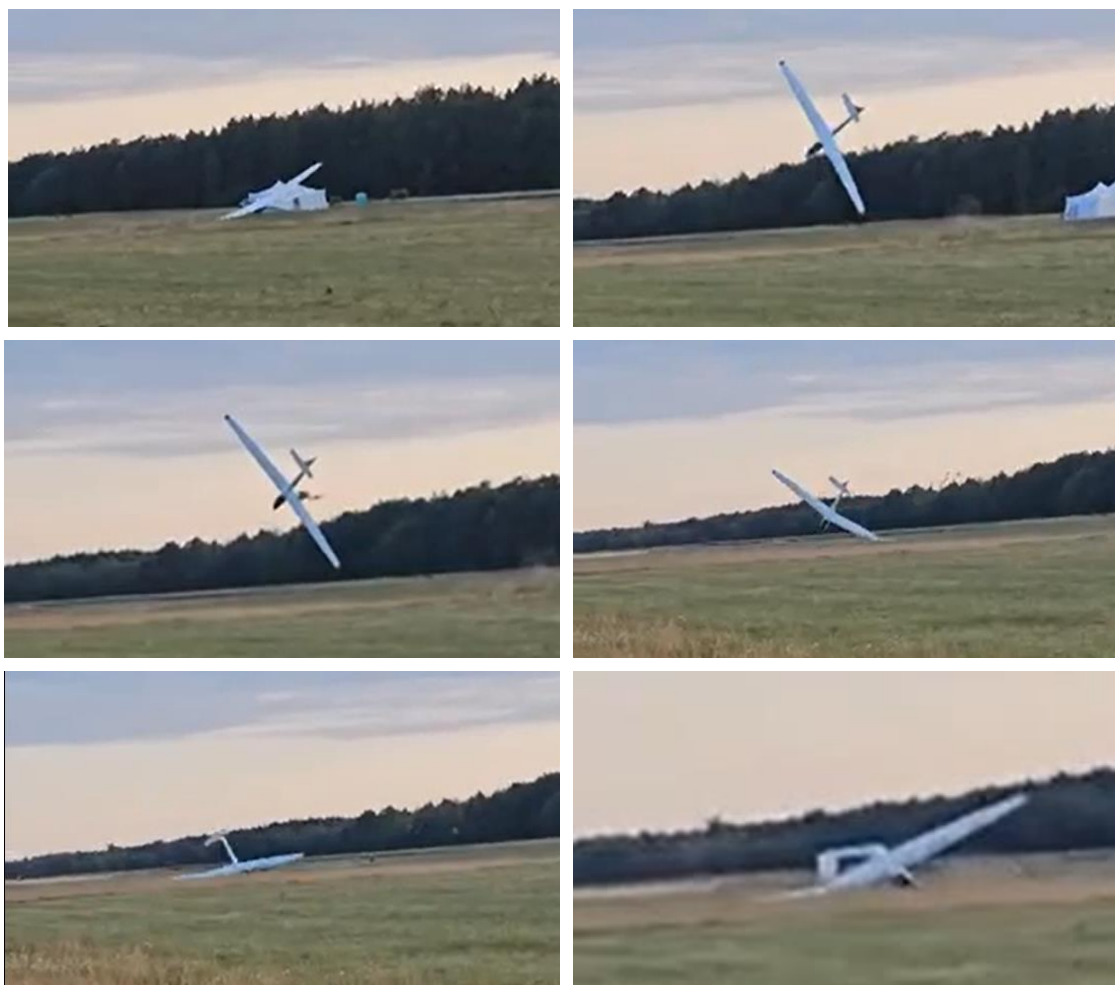
Nagranie zdarzenia wykazało dłuższy niż normalnie rozbieg szybowca, na kole głównym. Oznacza to, że uczeń kontynuował rozbieg na oddanym drążku sterowym. Taka konfiguracja nie zapewniała wystarczającej siły aerodynamicznej na skrzydle do oderwania szybowca od ziemi, pomimo że prędkość była wystarczająca. Szybowiec zbliżał się do obszaru lądowiska z wysoką, niewykoszoną trawą.

Rys. 2. Zdjęcia poklatkowe startu szybowca [źródło: materiał świadka]

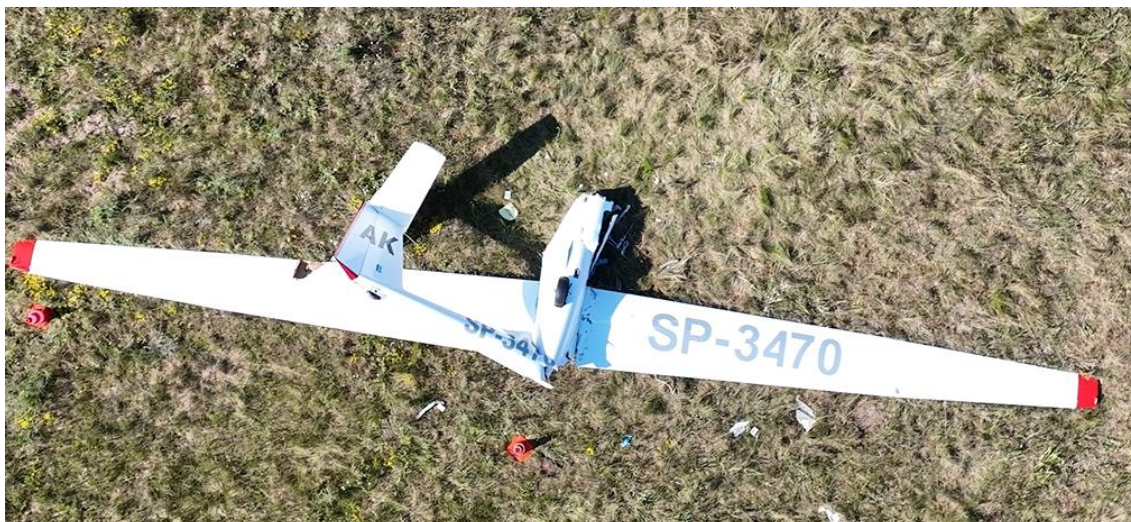
Szybowiec zahaczył końcówką lewego skrzydła o wysoką trawę i wykonując półobrót połączony z początkowym wyrwaniem do góry, zderzył się pionowo z ziemią. Szybowiec został zniszczony (Rys. 3).

Rys. 3. Szybowiec po wypadku, zdjęcie z drona [źródło: PKBWL]

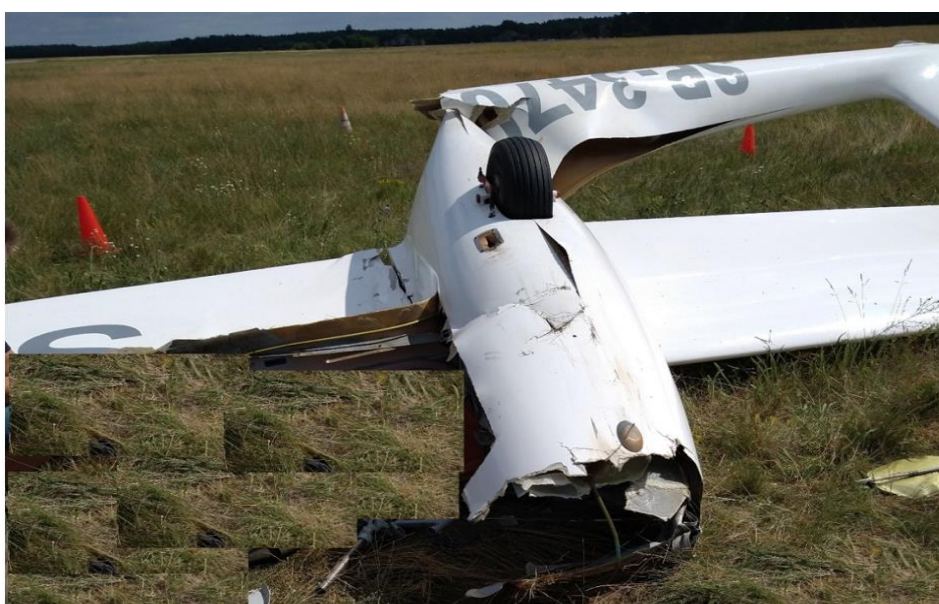
W wyniku zderzenia z ziemią szybowiec został zniszczony (Rys. 4).

Rys. 4. Położenie szybowca po zdarzeniu i widoczne uszkodzenia strukturalne [źródło: PKBWL]

Zderzenie z ziemią nastąpiło w niekorzystnej konfiguracji, po wykonaniu przez szybowiec niekontrolowanego obrotu wokół osi pionowej i podłużnej. Jako pierwsza uderzyła o ziemię końcówka lewego skrzydła, a tuż po niej kabina i prawe skrzydło. Kabina została zniszczona i wraz z lewym skrzydłem przejęła na siebie część energii zderzenia, chroniąc w ten sposób ucznia. Autorotacyjny obrót szybowca rozpoczął się na małej wysokości a skutki zderzenia wynikały głównie z rozpędzenia się szybowca podczas rozbiegu. Prędkość lotu została zmniejszona poprzez opory kształtu, gdy szybowiec przeszedł na chwilowe, niekontrolowane wznoszenie. Po wypadku wrak znajdował się w pozycji odwróconej. Na przeżycie ucznia miały wpływ zapięte pasy bezpieczeństwa oraz chroniąca ciało obudowa kabiny. Czynnikiem łagodzącym poważne skutki wypadku było zmniejszenie prędkości ciągu przez samochód oraz wyczepienie liny przez kierowcę.
