RAPORT WSTĘPNY

Państwowej Komisji Badania Wypadków Lotniczych

2024-0039

Szybowiec, SZD-51-1 „Junior”, SP-3470

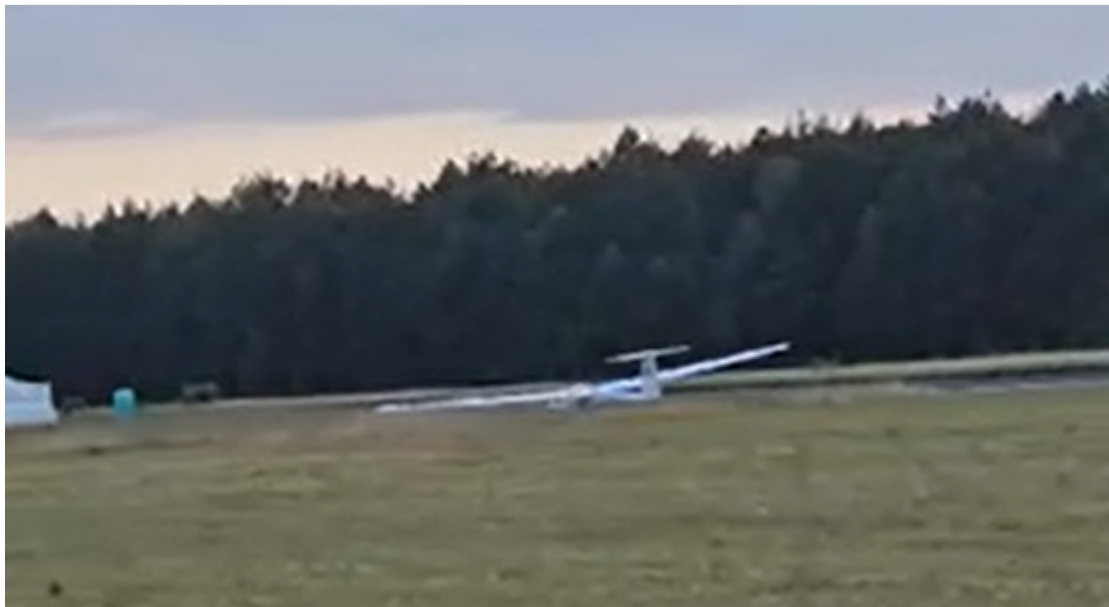
W dniu 25 czerwca 2024 r. na lądowisku w Pile wykonywano loty szybowcowe po starcie za autoholem. Uczeń-pilot, lat 42, zamierzał pod nadzorem instruktora przeszkolić się na nowy typ szybowca SZD-51-1 „Junior”. O godz. 20:33 zespół rozpoczął start, który został zarejestrowany przy użyciu telefonu komórkowego. Rozbieg szybowca odbywał się na kole głównym ze zwisem na lewe skrzydło (Rys. 1).

Rys. 1 Rozbieg szybowca, wyraźnie widoczne przechylenie na lewe skrzydło oraz uniesiony ogon [źródło: materiał świadka]

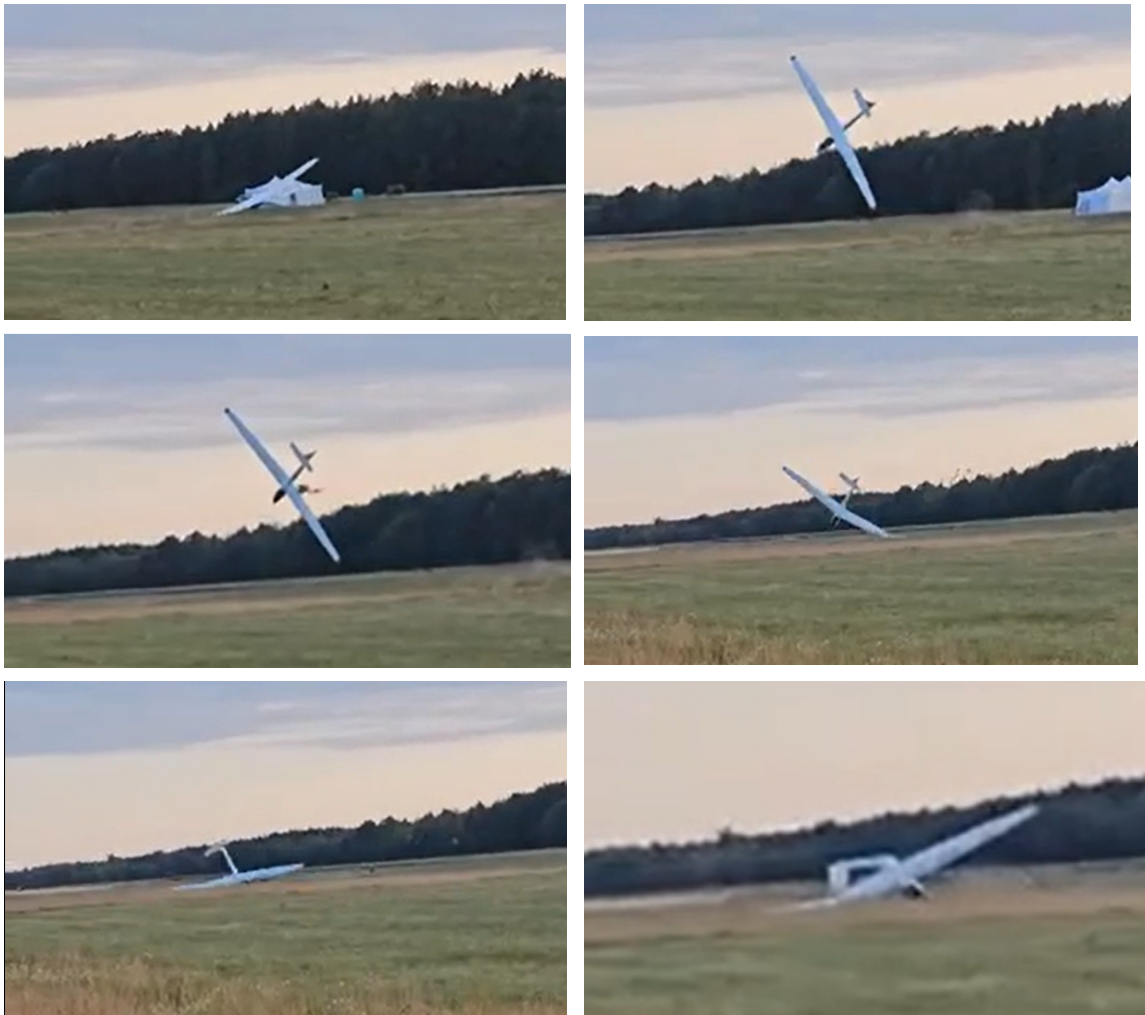
Szybowiec zaczepił końcówką lewego skrzydła o trawę, wykonał autorotacyjny obrót wokół osi podłużnej i zderzył się z ziemią (Rys. 2).

Rys. 2 Zdjęcia poklatkowe nieudanego startu [źródło: materiał świadka]

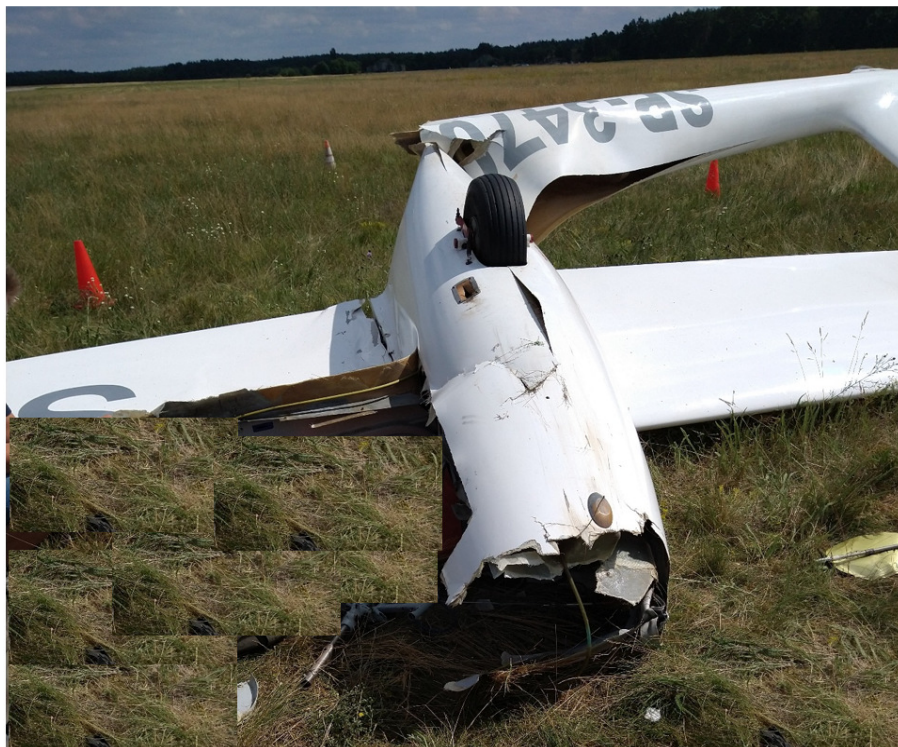
W wyniku zderzenia z ziemią szybowiec został zniszczony (Rys. 3).

Rysunek 3 Położenie szybowca po zdarzeniu oraz uszkodzenia strukturalne
[źródło: PKBWL]
