RAPORT WSTĘPNY

Państwowej Komisji Badania Wypadków Lotniczych

2024-0052

Szybowiec, SZD-30 „Pirat”, SP-4028

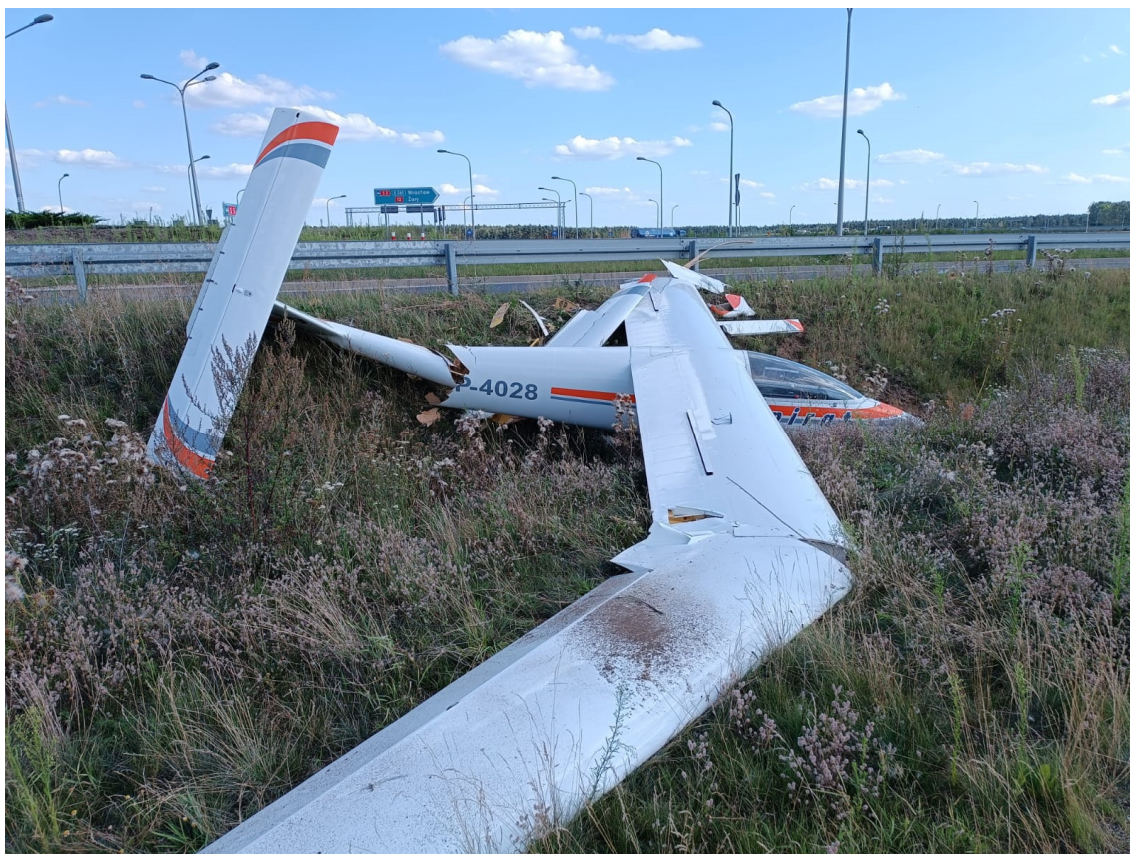
Pilot zaprzestał krążenia i odleciał w kierunku południowo-zachodnim, oddalając się od lotniska aż poza drogę ekspresową S5, przebiegającą po zachodniej stronie lotniska w Lesznie. W trakcie dolotu do lotniska, przelatując nad drogą na bardzo małej wysokości szybowiec zderzył się ze słupem latarni, a następnie ze skarpą ziemną.

W wyniku zderzenia z latarnią oraz z ziemią szybowiec uległ zniszczeniu (Rys. 2).

Rys. 2 Wrak szybowca po zderzeniu z infrastrukturą węzła drogowego
[źródło: PKBWL]
