# RAPORT KOŃCOWY

## 2024-0055

Samolot Socata TB-9 Tampico, SP-TAI

CTOL: Zderzenie z przeszkodą podczas startu

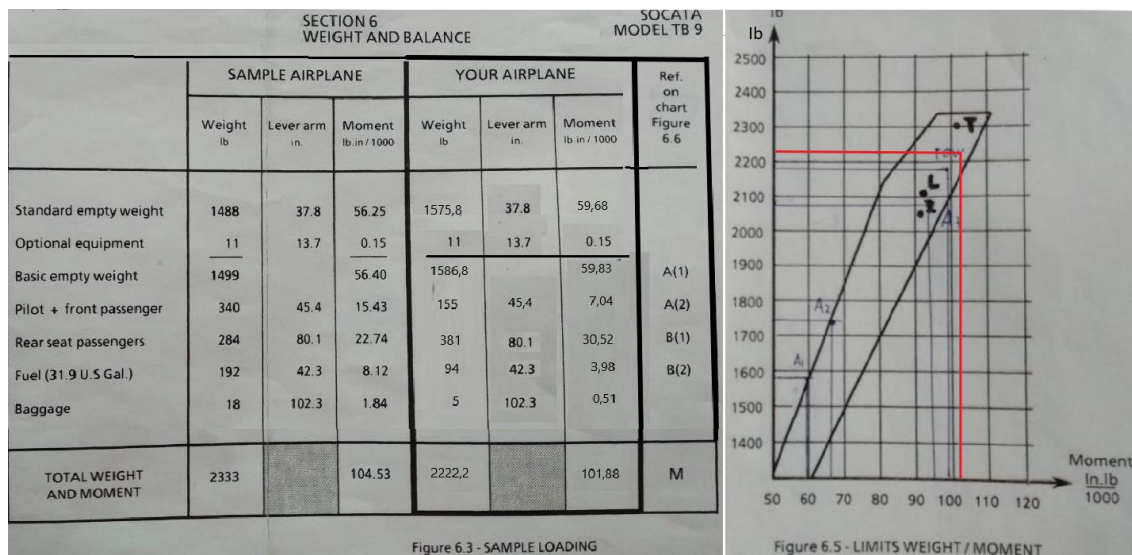
Rys. 1. Tabela i wykres wyważenia.

Wyważenie samolotu było tylne, ale mieściło się w dopuszczalnych granicach (rys. 1).

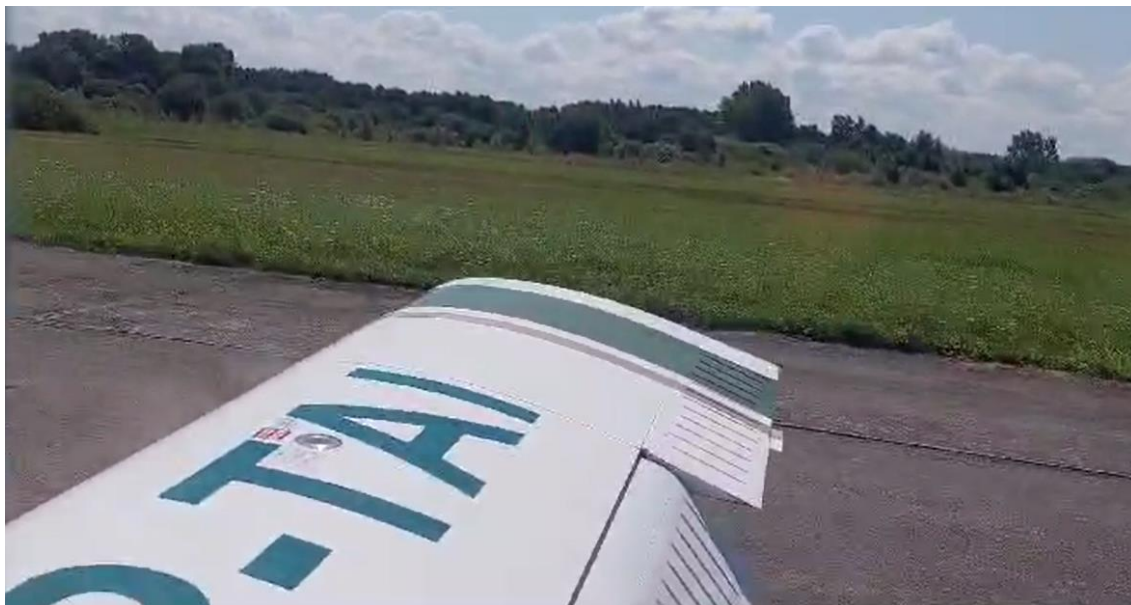
tylnych siedzeniach. Około godziny 11:55<sup>3</sup> pilot rozpoczął kołowanie do drugiego lotu, który miał trwać 15 min. Kołowanie odbywało się z klapami ustawionymi w pozycji do lądowania – duże klap (rys. 2).

Rys. 2. Widoczne klapki wychylone w pozycji do lądowania [źródło: pasażer]

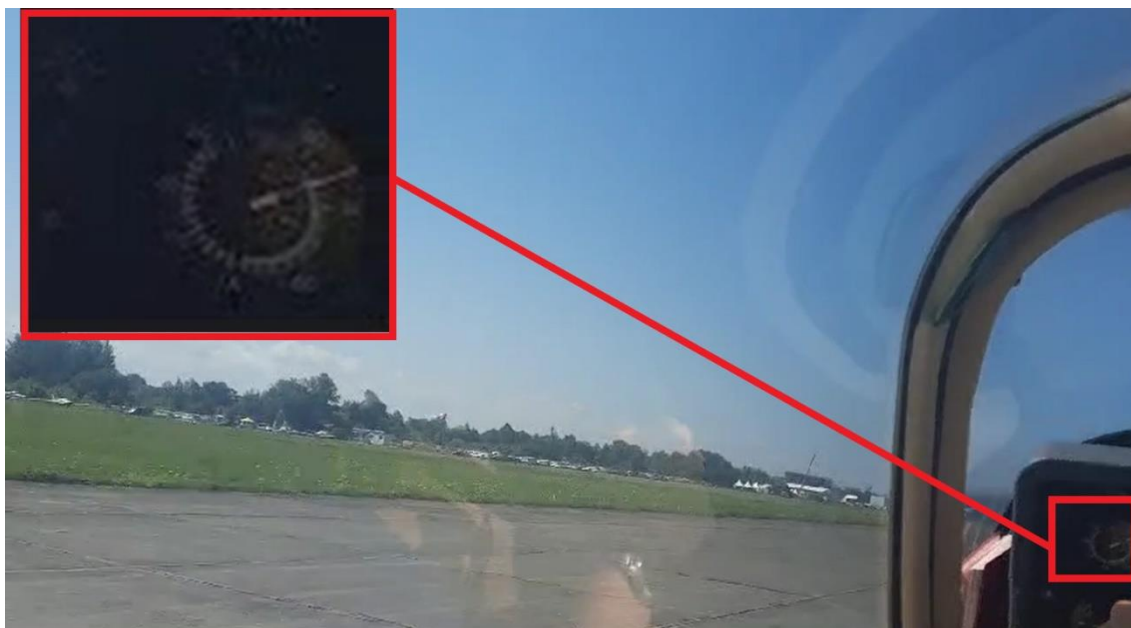
Po zakończonym backtrackiem, na odległość około 170 m od progu pasa startowego 25, pilot wykonał zakręt o 180° i samolot rozpoczął rozbieg, który początkowo przebiegał prawidłowo. Po około 220 m przy prędkości 50 kt maska samolotu uniosła się do góry powyżej zalecanych wartości, jednocześnie doszło do kontaktu tylnej części samolotu z drogą startową i rozległ się sygnał przeciągnięcia (rys. 3).

Rys. 3. Widoczna zadarta maska i prędkościomierz [źródło: pasażerka]

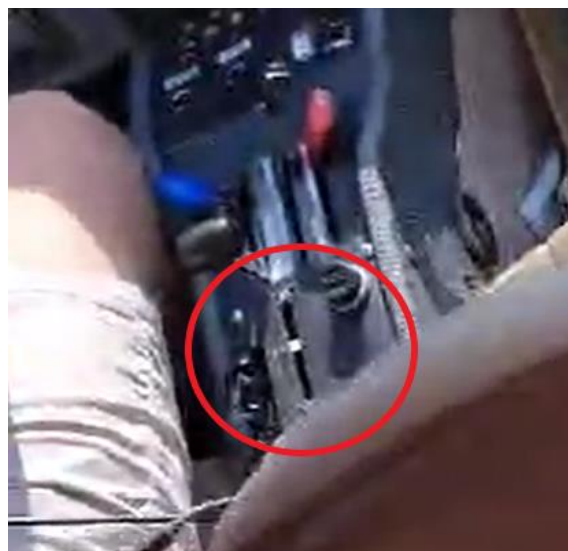
Pilot próbował skorygować kąt uniesienia maski, ale jak oświadczył samolot nie reagował na oddanie wolantu. W trakcie analizy nagrań wykonanych przez pasażerów stwierdzono, że start samolotu prawdopodobnie odbywał się na klapach ustawionych w pozycji do lądowania, jednak pilot w trakcie rozmowy twierdził, że klapa została przestawiona w pozycję do startu przed startem. Komisja nie miała możliwości stwierdzić w jakim położeniu znajdowały się klapa w trakcie startu. Tylne wyważenie samolotu w połączeniu z potencjalnie ustawionymi klapami w pozycji do lądowania oraz ustawienie trymera w pozycji neutralnej (rys. 4) mogło spowodować, wystąpienie dużego momentu zadzierającego maskę samolotu.

Rys. 4. Na rysunku pokazano położenie trymera [źródło: pasażer]

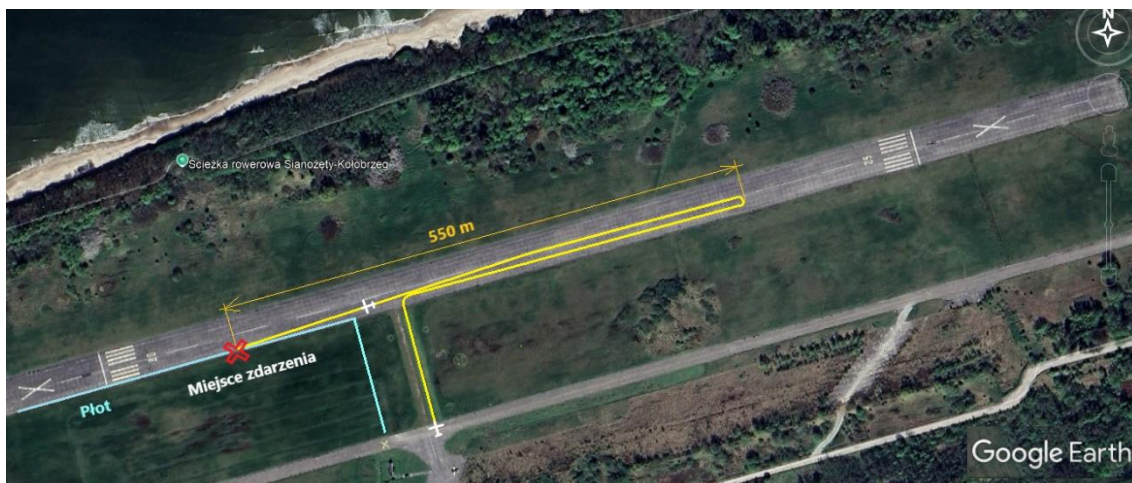
Rys. 5. Szkic zdarzenia.

Po około 550 m rozbiegu samolot zderzył się z ogrodzeniem ustawionym na południowym brzegu pasa startowego. Szkic zdarzenia pokazano na rys. 5. W trakcie oględzin samolotu po zdarzeniu stwierdzono między innymi zerwanie ucha mocowania steru wysokości po lewej stronie, ale Komisja nie była w stanie ustalić, czy uszkodzenie powstało przed uderzeniem samolotu w barierki znajdujące się na skraju pasa startowego.

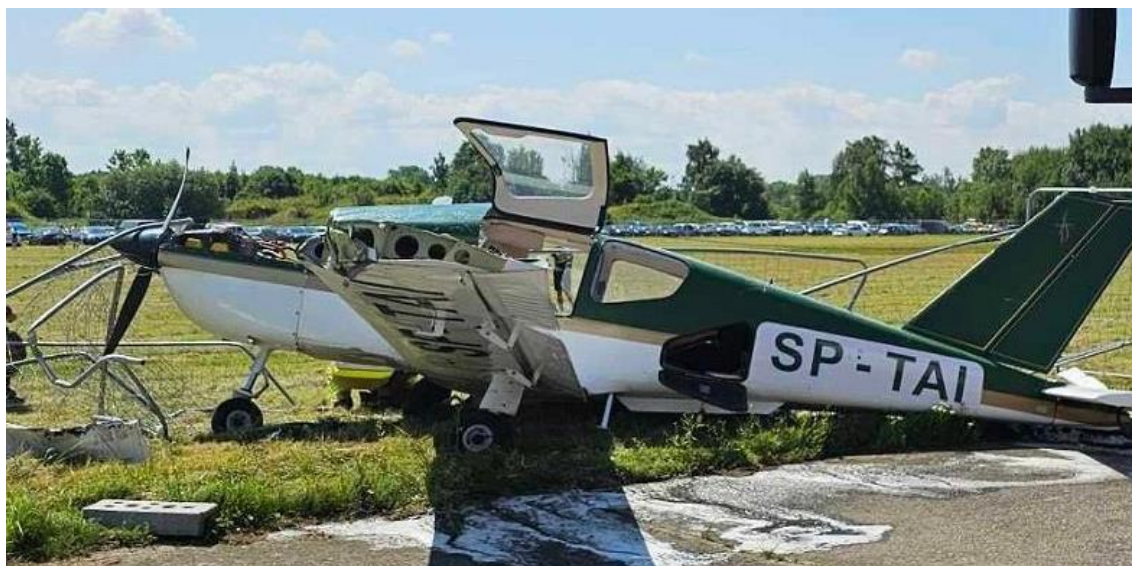
W trakcie zdarzenia pilot i pasażerowie nie odnieśli obrażeń ciała, płot został uszkodzony a samolot został poważnie uszkodzony (rys. 5).

Rys. 5. Samolot po zdarzeniu [źródło: Internet]
