UCHWAŁA

Państwowej Komisji Badania Wypadków Lotniczych

2020/2414

Samolot, Cessna 172N, SP-IDA /
Samolot, Cessna 152, SP-KFP

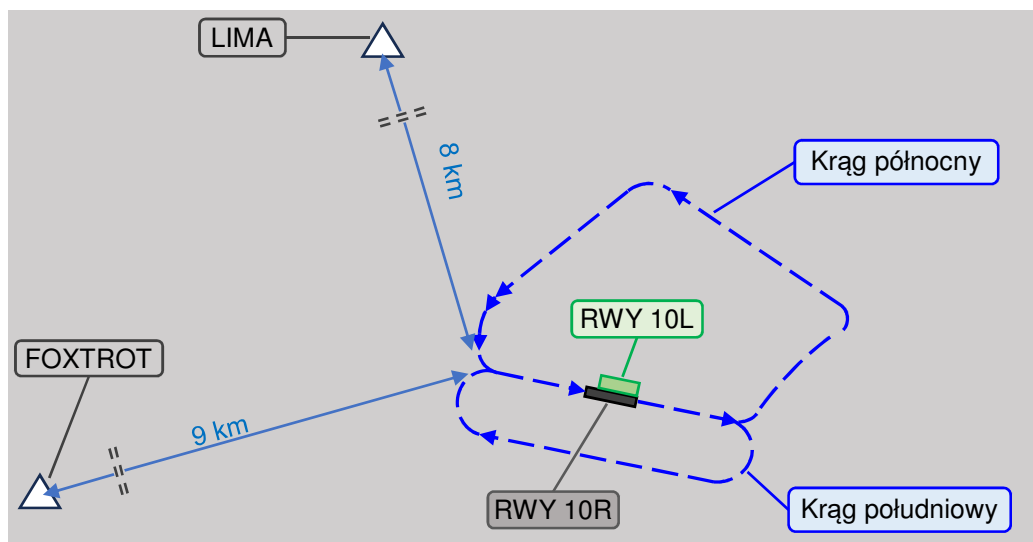
Rys. 1. Szkic układu ruchu w rejonie lotniska EPBC [źródło: PKBWL, PAŻP]

Uczeń-pilot wykonująca lot samolotem C172 podała, że wyszła na prostą około godz. 11:30 i wtedy zauważyła inny samolot także wychodzący na prostą. Uczeń-pilot uznała, że samolot ten wykonywał lot z punktu FOXTROT. Włączanie się samolotu lecącego z punktu FOXTROT w krąg nadlotniskowy do RWY 10 pokrywa się od trzeciego zakrętu z trasą kręgu południowego.

Za najbardziej prawdopodobne Komisja uznała, że ostatnim lotem samolotu C152 był lot po trasie kręgu południowego. Około godz. 11:30, samoloty C172 i C152, niemal jednocześnie, wykonały wyjście na prostą do RWY 10.

W październiku 2020 r. zdarzenie zostało omówione z przedstawicielami organizacji biorących udział w Konferencji BL.
