RAPORT KOŃCOWY

Państwowej Komisji Badania Wypadków Lotniczych

2024-0052

Szybowiec, SZD-30 „Pirat”, SP-4028

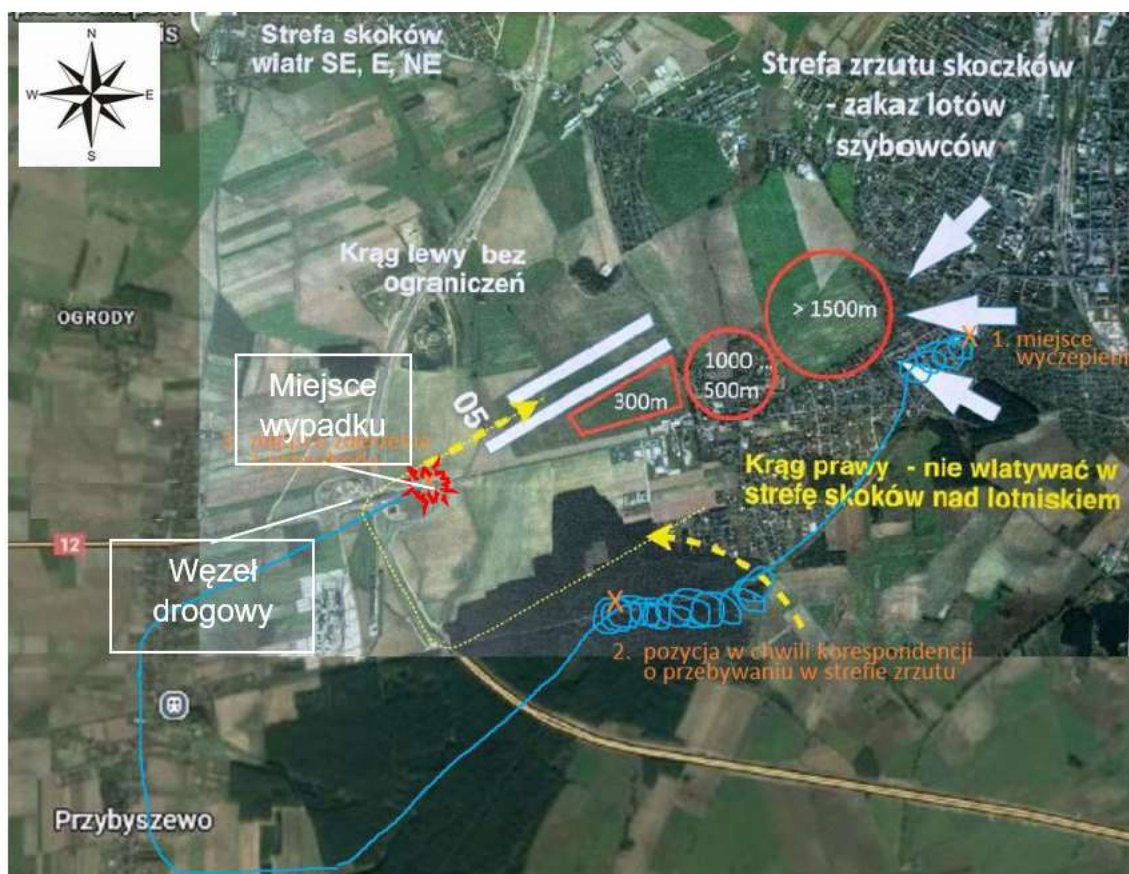
Zespół nawiązał kontakt z termiką na południowy wschód od lotniska, a pilot szybowca wyczepił linę na wysokości 400 m AGL³, rozpoczynając lot termiczny. Po zapowiedzi zrzutu skoczków pilot szybowca postanowił opuścić noszenie aby oddalić się od strefy zrzutu skoczków w kierunku południowo zachodnim (rys. 1). Utrzymując wysokość około 450 m AGL znalazł słabe jednak pozwalające utrzymać wysokość noszenie, na południe od miejscowości Strzyżewice. W tym czasie, kierujący skokami zauważył szybowiec uznając, że znajduje się on w strefie zrzutu. Uwagę o tym przekazał do pilota szybowca drogą radiową.

Pilot szybowca „Pirat” nie był pewien czy korespondencja odnosiła się do niego, ponieważ był przekonany, że pozostaje poza strefą zrzutu (Rys. 1, pkt 2) Obserwował otwarte czasie spadochronów nad lotniskiem, ale nie dostrzegł żadnego innego szybowca w okolicy. Zaprzestał więc krążeń i odleciał w kierunku SWW, oddalając się od lotniska aż poza drogę ekspresową S5, okalającą lotnisko od zachodu. Liczył na znalezienie termiki. Zawracając na północ, przeleciał nad miejscowościami Przybyszewo. Następnie, wg oświadczenia pilota na wysokości 200 m AGL znalazł się nad Lasocicami, gdzie zawrócił w stronę lotniska. Zgłaszając przez radio prostą do lądowania na RWY05. W oświadczeniu pilot podał, że w czasie dolotu szybowiec znalazł się w strefie duszeń, które nasiliły się w rejonie węzła drogowego widocznego na Rys. 1. Pilot uznał, że nie doleci do RWY, a lądowanie przeprowadzi na polach przed lotniskiem. Przelatując nad infrastrukturą drogową na bardzo małej wysokości i obawiając się wykonania zakrętu, o godz. 16.45 szybowiec zderzył się lewym skrzydłem ze słupem latarni a następnie ze skarpą ziemną (Rys. 2). Struktura kabiny szybowca została zachowana, a pilot opuścił wrak bez obrażeń. Cały lot, od startu do wypadku, trwał 17 min.

Rys. 1 Orientacyjna trasa lotu szybowca i miejsce wypadku [źródło: szkic dostarczony przez pilota]

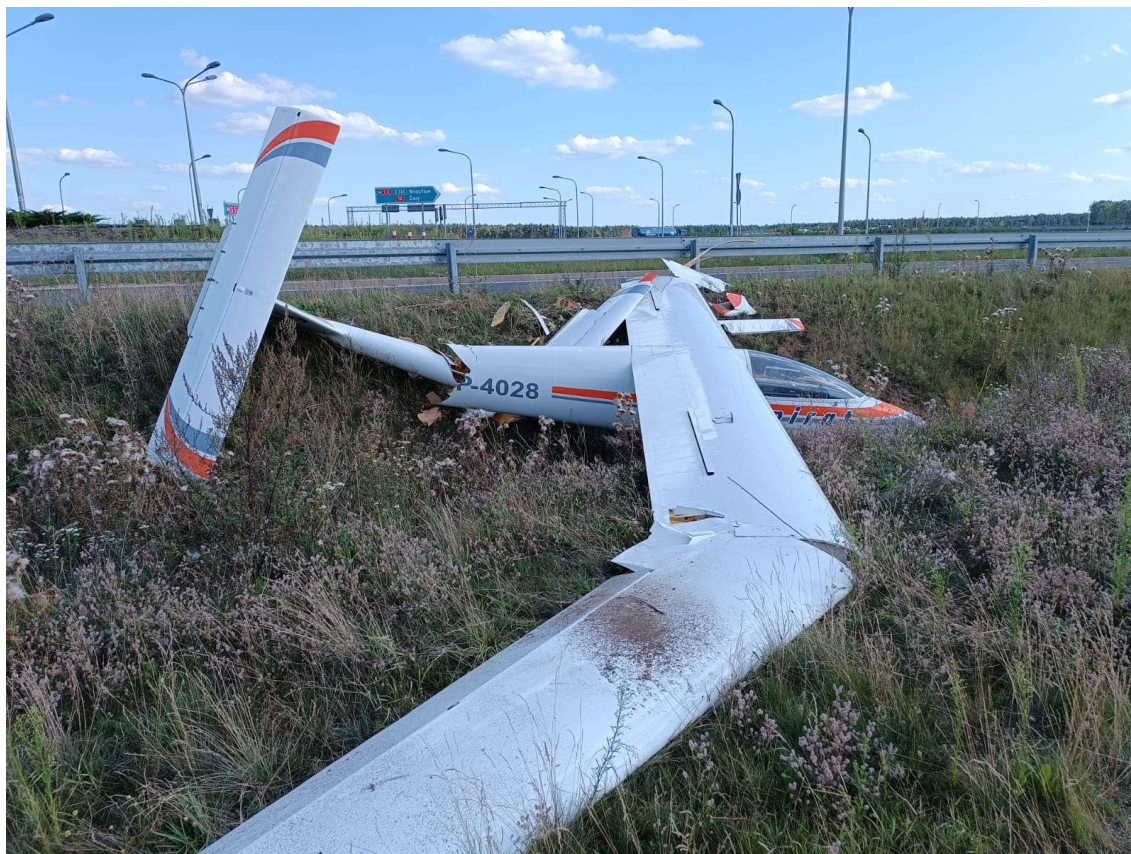
W wyniku zderzenia z latarnią oraz z ziemią szybowiec uległ zniszczeniu (Rys. 2). Centropląt zachował połączenie z kadłubem. Kabina nie została uszkodzona.

Rys. 1 Wrak szybowca po zderzeniu z infrastrukturą węzła drogowego [źródło: PKBWL]
