UCHWAŁA

Państwowej Komisji Badania Wypadków Lotniczych

2024-0042

Szybowcowe Zakłady Doświadczalne w Bielsku,
szybowiec SZD 9-1E, SP-3107

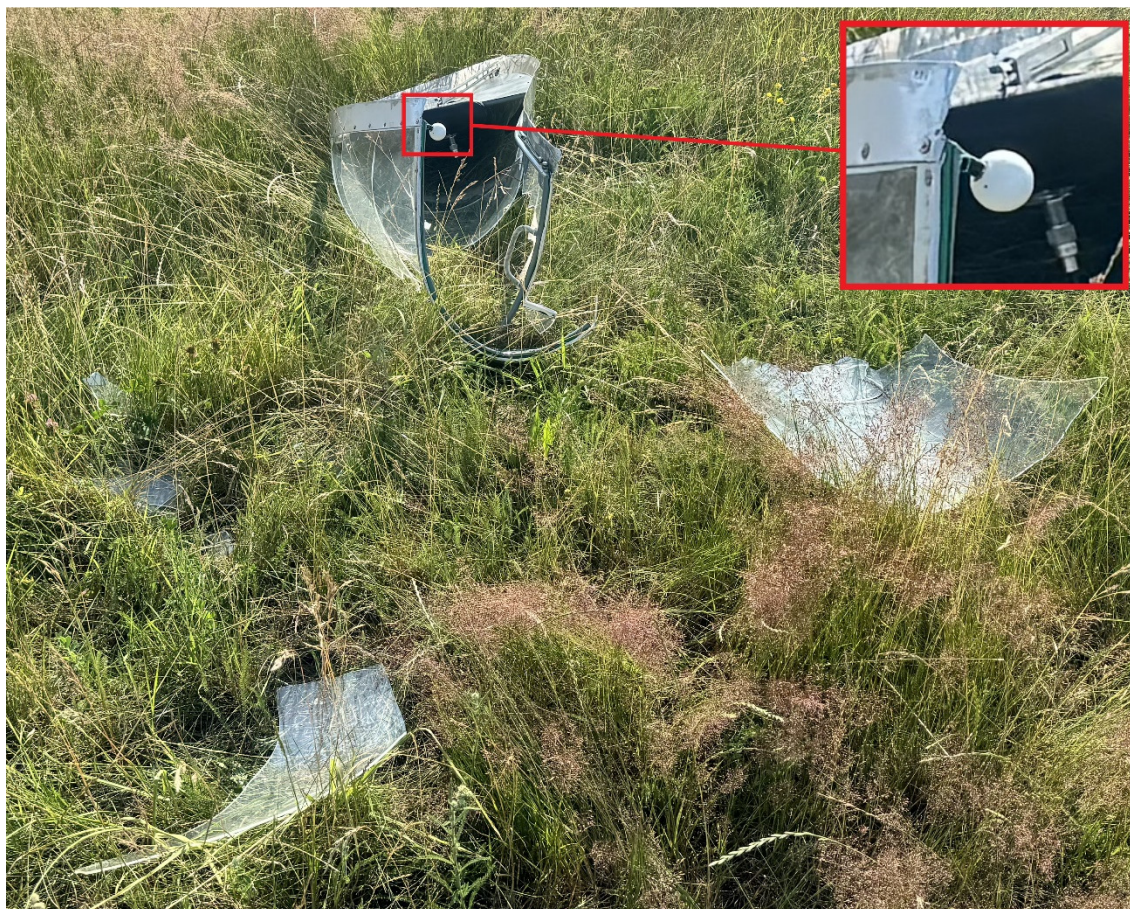
W trakcie oględzin owiewki po zdarzeniu stwierdzono, że pękła sprężyna dociskająca blokadę zamknięcia owiewki tylnej kabiny (rys. 1).

Rys. 1. Widok rozbitej kabiny z zaznaczonym uchwytem

Pęknięcie sprężyny dociskającej zamknięcie owiewki tylnej kabiny.

Naturalne nierówności trawiastej nawierzchni lotniska.

Przerwano loty i omówiono zdarzenie z uczniami-pilotami. Przy okazji omówiono postępowanie w sytuacjach awaryjnych (zad. I ćwic. 4).
