RAPORT WSTĘPNY

Państwowej Komisji Badania Wypadków Lotniczych

2024-0057

śmigłowiec Robinson R44 Cadet, SP-NHM

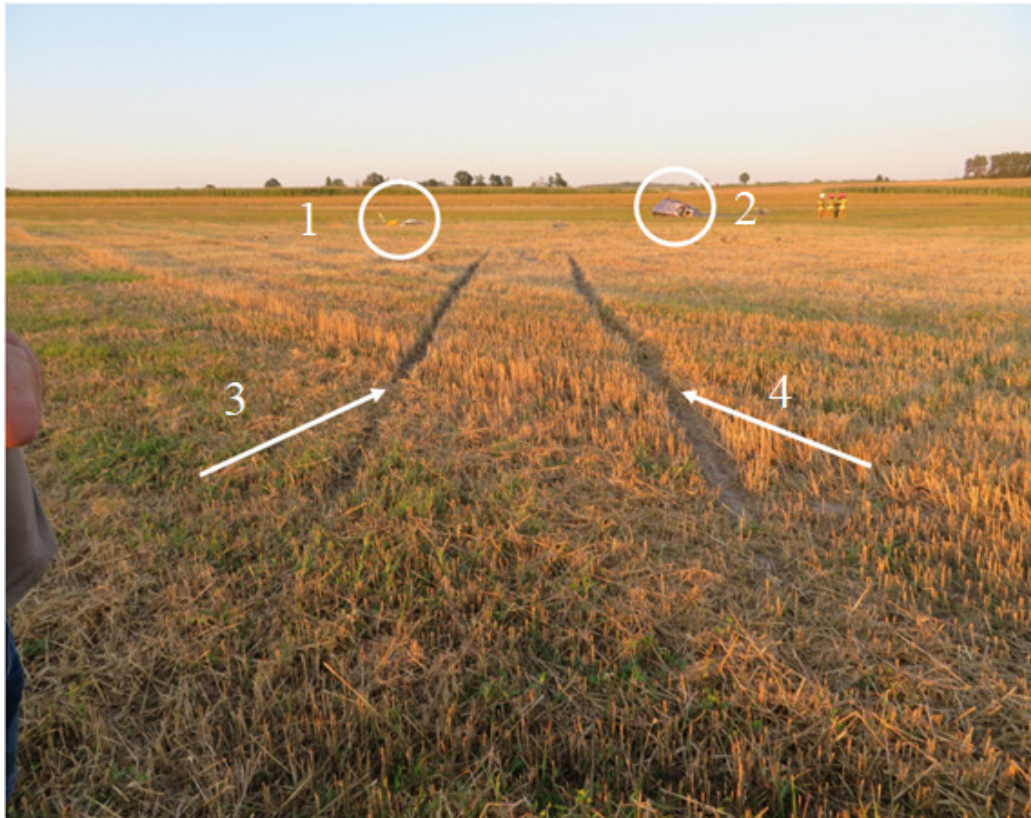
W związku z zaistniałą sytuacją pilot podjął decyzję o lądowaniu zapobiegawczym. Przeszedł na zakres autorotacji w kierunku wybranego miejsca do lądowania. Przed przyziemieniem pilot wykonał manewr „FLARE” lądując z dobiegiem około 10 metrów (Rys. 1).

Rys. 1. Miejsce awaryjnego lądowania śmigłowca: 1 - część belki ogonowej z przekładnią końcową i łopatkami śmigła ogonowego, 2 - wrak śmigłowca, 3 i 4 – ślady podwozia płozowego

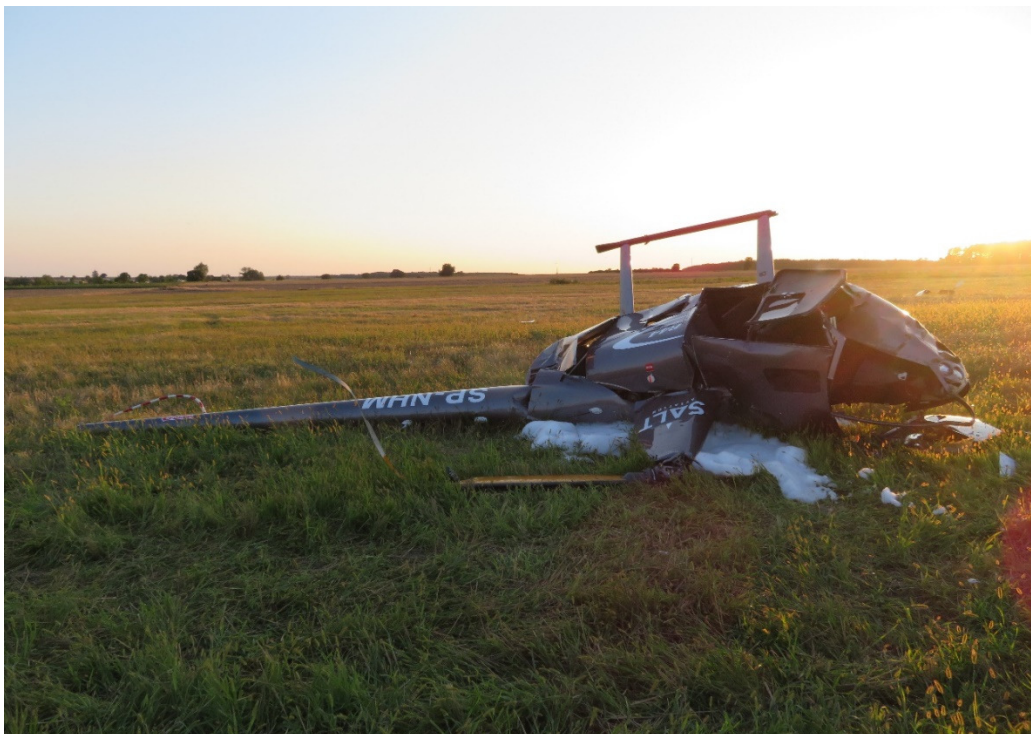
W końcowym etapie dobiegu śmigłowiec przewrócił się uderzając lewą stroną kabiny o ziemię po czym doszło do przewrócenia śmigłowca na prawą stronę. W tym czasie silnik już nie pracował.

Rys. 2. Wrak śmigłowca

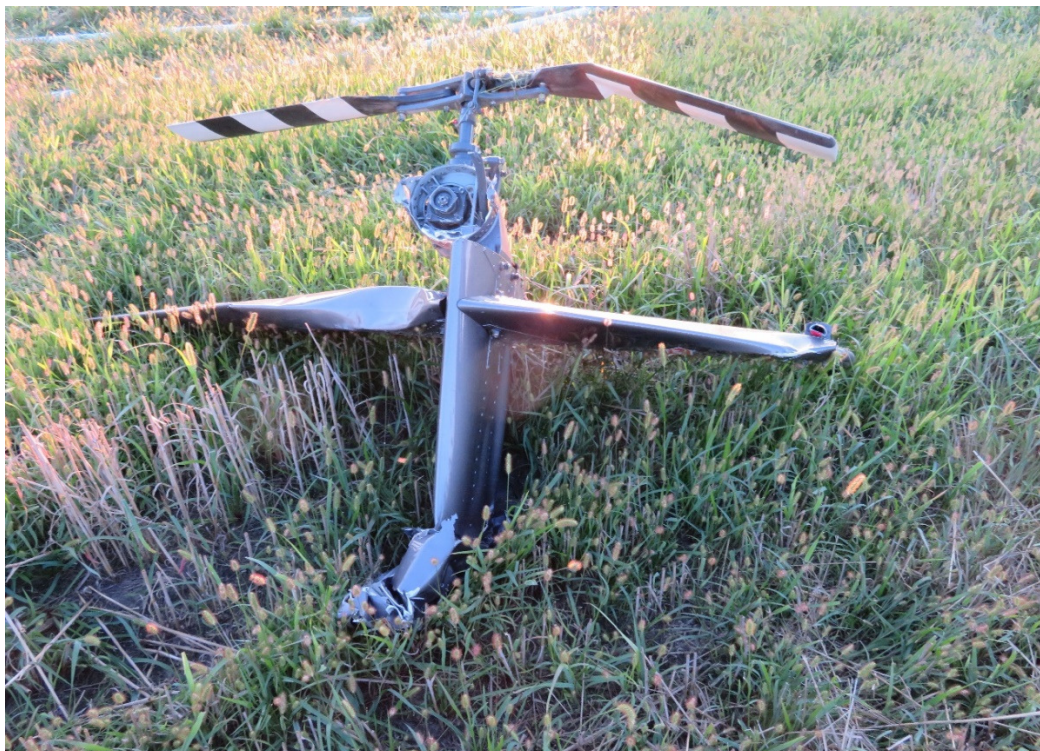
Rys. 3. Część belki ogonowej z przekładnią końcową i śmigłem ogonowym

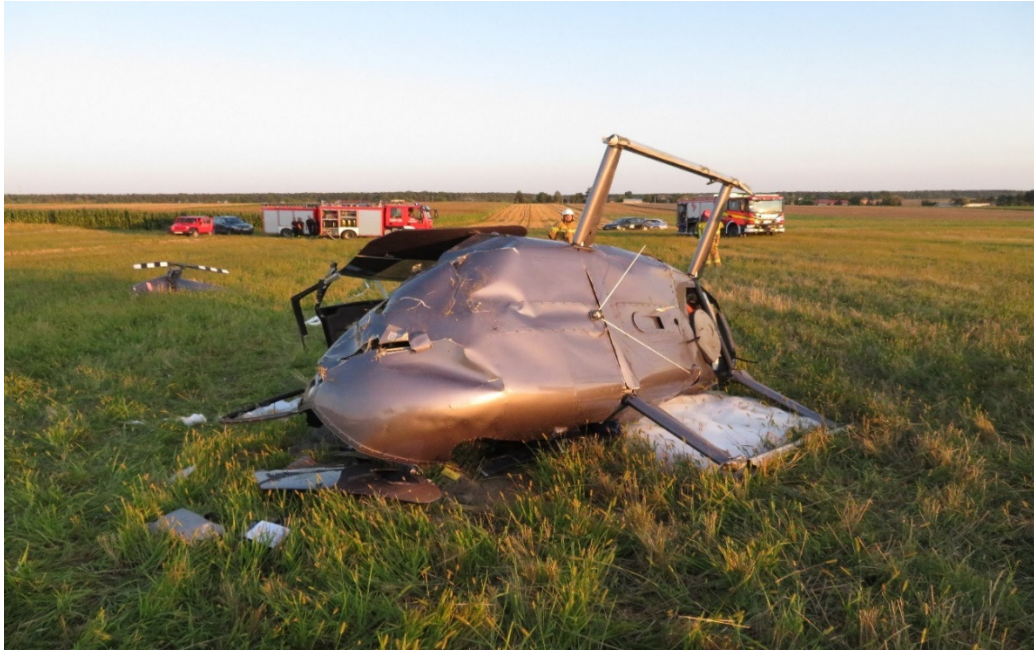
Śmigłowiec uległ zniszczeniu. Wszystkie uszkodzenia śmigłowca były skutkiem jego zderzenia z ziemią. Nie stwierdzono innych widocznych uszkodzeń, w tym silnika i układu przeniesienia napędu, które mogły powstać wcześniej. Główne uszkodzenia śmigłowca pokazane zostały na rysunkach 4, 5 i 6.

Rys. 4. Widoczne uszkodzenia dolnej części kadłuba

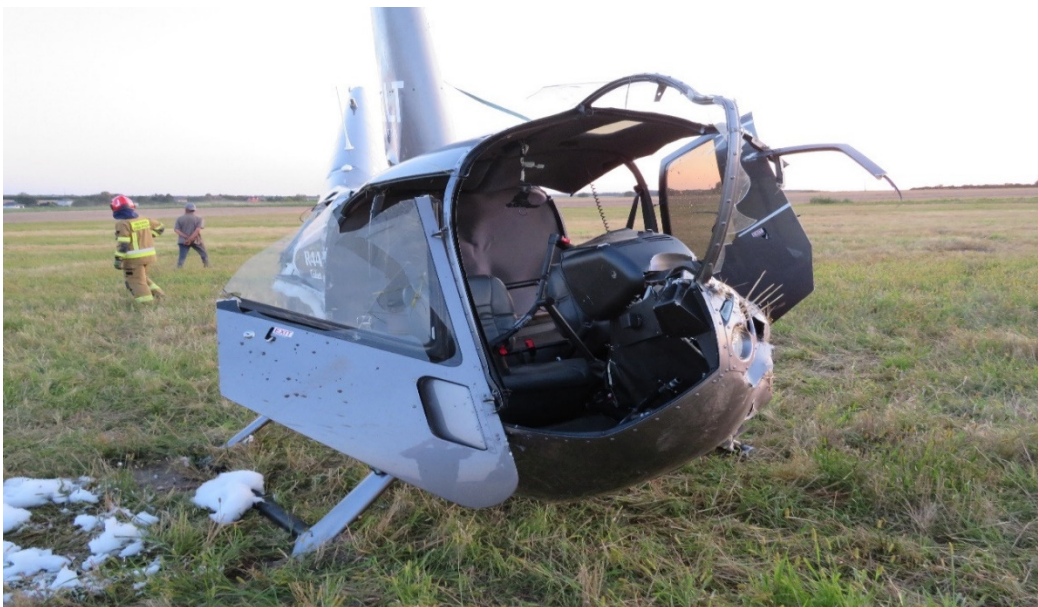
Rys. 5. Zdeformowana prawa strona kabiny pilota

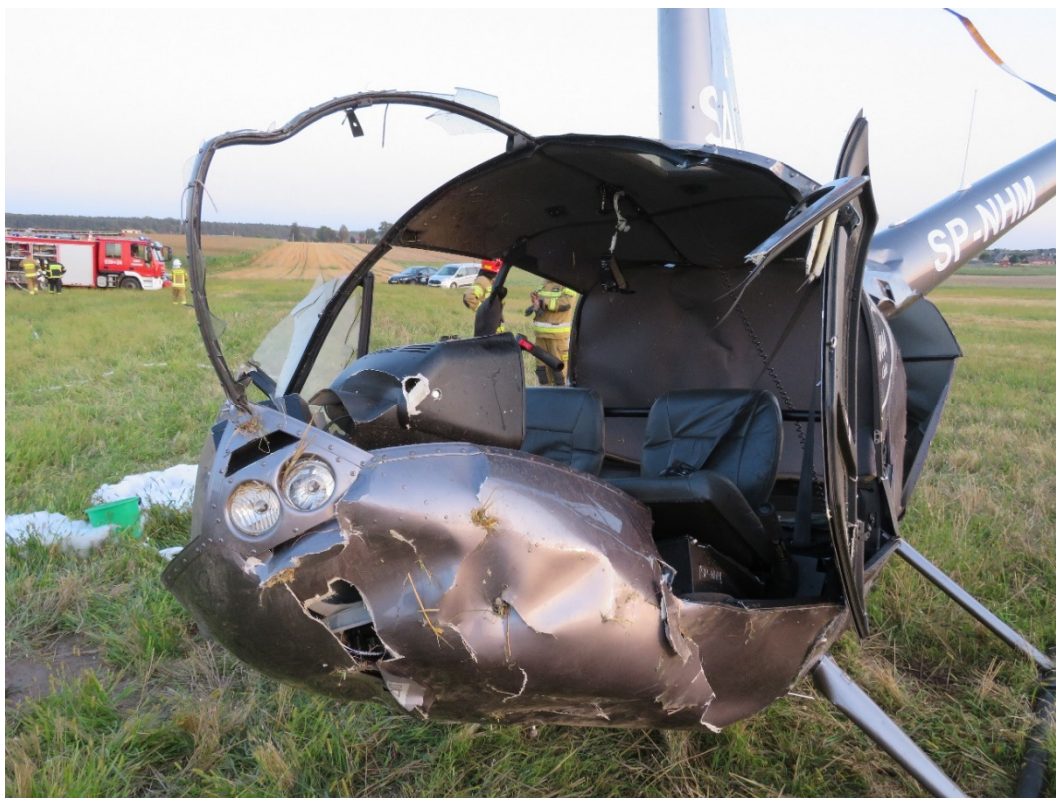
Rys. 6. Zdeformowana lewa strona kabiny śmigłowca
