# RAPORT KOŃCOWY

Państwowej Komisji Badania Wypadków Lotniczych

## 2024-0059

spadochron Aerodyne, Pilot 7

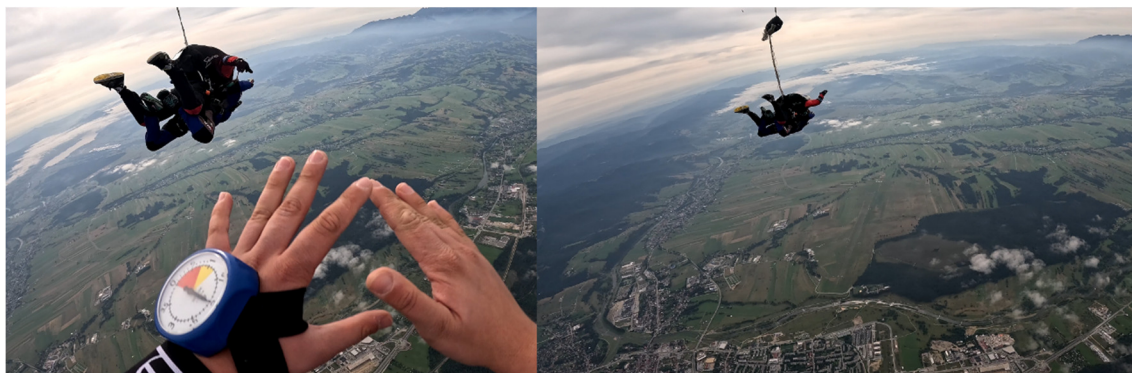
Po opuszczeniu pokładu samolotu skoczkowie opadali w formacji. Na wysokości 2000 m, na sygnał tandem-pilota nastąpiło rozejście. Tandem-pilot otwierał spadochron przemieszczając się w kierunku lotniska (rys. 1).

Rys. 1. Rozejście formacji [źródło: kamera skoczka]

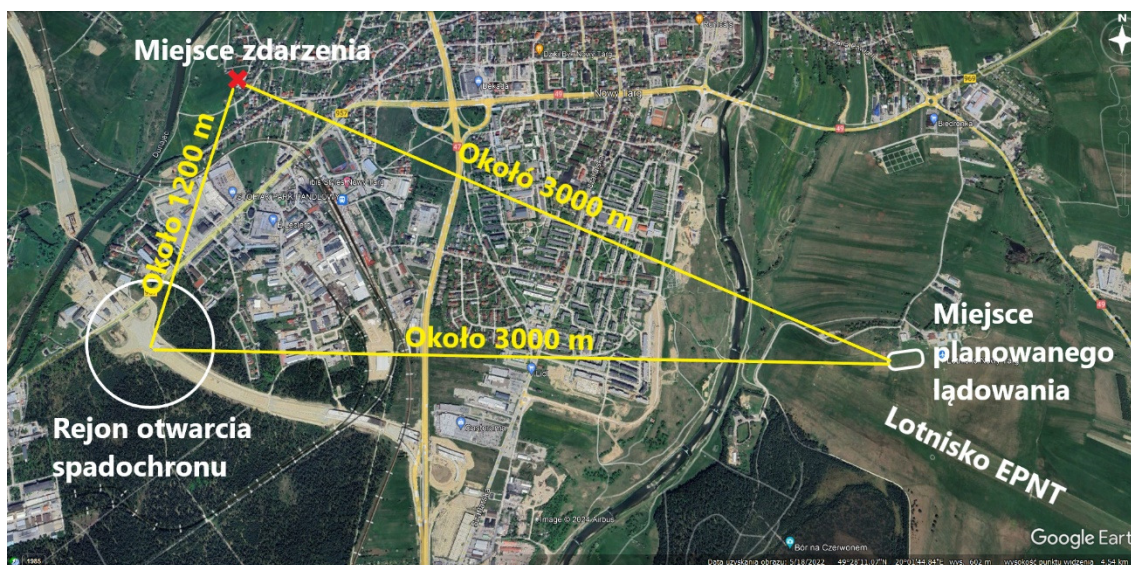
Skoczek wykonała salto do tyłu, sprawdziła wysokość na wysokościomierzu i na wysokości około 1300 m zainicjowała otwarcie spadochronu. Otwarcie spadochronu miało miejsce w odległości około 3000 m od lotniska w kierunku zachodnim (rys. 2).

Rys. 2. Rozmieszczenie rejonu otwarcia spadochronu, miejsca zdarzenia w stosunku do lotniska [źródło: PKBWL]

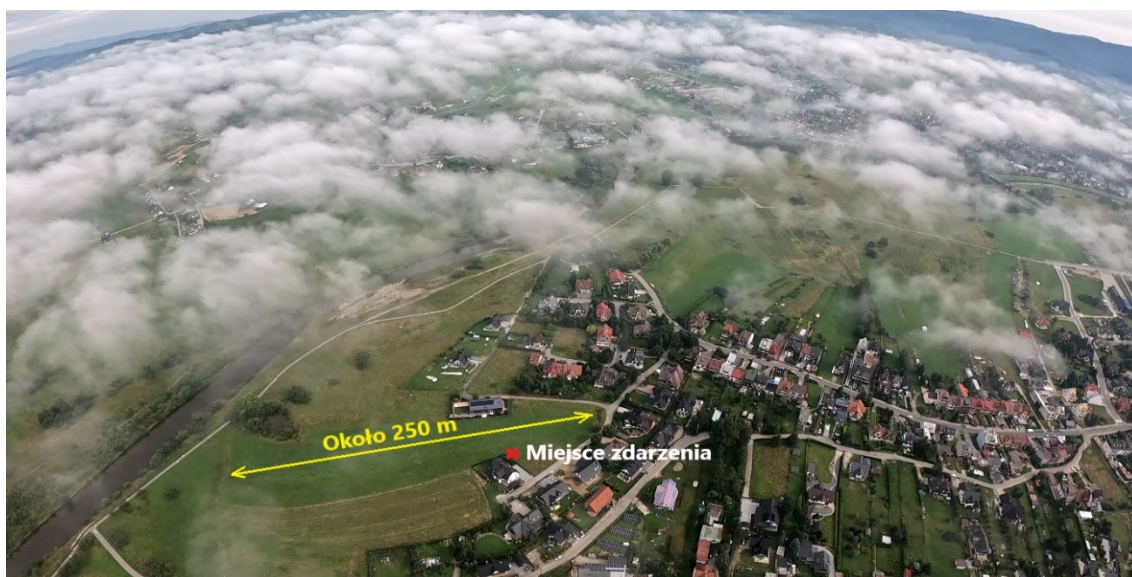
Na wysokości około 430 m skoczek wybrała teren przygodny, w którym chciała wykonać lądowanie (rys. 3). Teren ten był odpowiedni do wykonania bezpiecznego lądowania.

Rys. 3. Teren planowanego lądowania przygodnego [źródło: kamera skoczką]

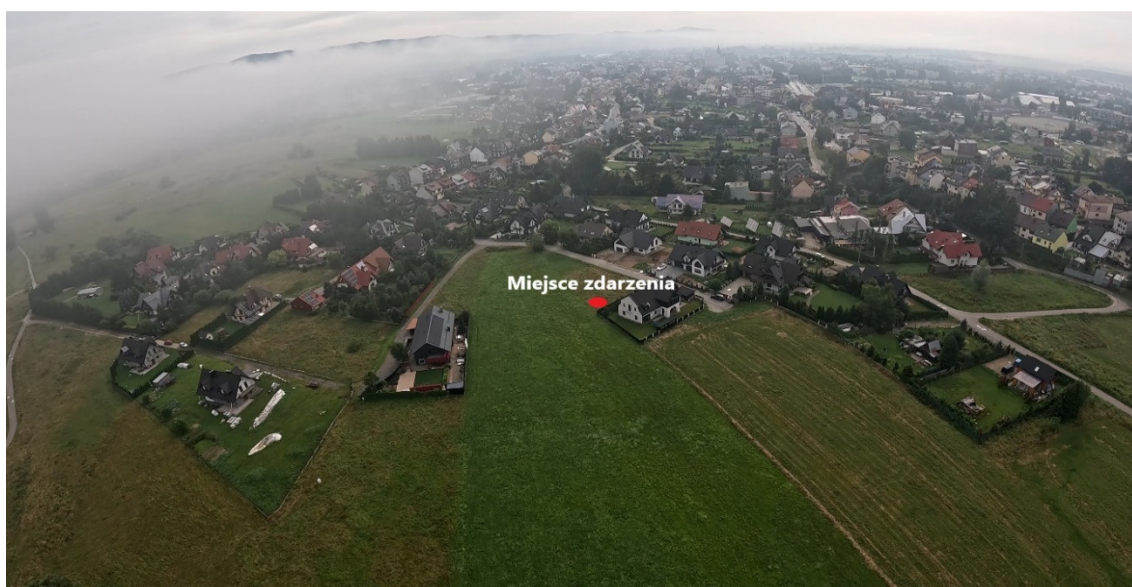
Na wysokości około 200 m, wyprowadziła spadochron na kierunek do lądowania (rys. 4).

Rys. 4. Widok na planowane miejsce lądowania [źródło: kamera skoczką]

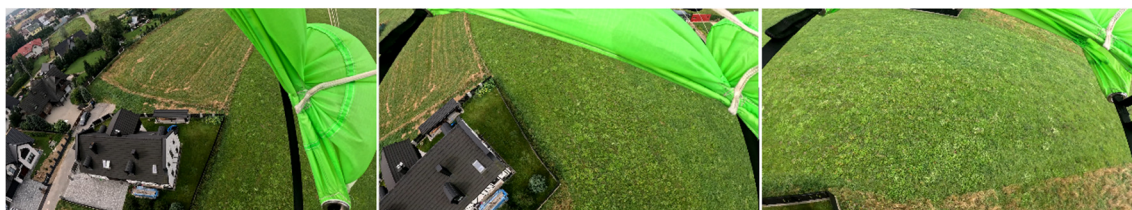
Okazało się, że ma za dużą wysokość i nie zdoła wylądować na wybranym terenie. Aby uniknąć zderzenia z budynkami, na wysokości około 60 m skoczek zaciągnęła prawą tylną taśmę i wprowadziła spadochron w zakręt. Zbyt mocne zaciągnięcie tylnej taśmy spowodowało przejście spadochronu w strome opadanie po torze spiralnym (rys. 5).

Rys. 5. Zakręt i przejście do stromego opadania. Widoczna zaciągnięta prawa tylna taśma [źródło: kamera skoczka]

- 1) Utrata orientacji geograficznej przez skoczka.
- 2) Wykonanie zakrętu na małej wysokości, techniką powodującą dużą prędkość opadania, co spowodowało przejście spadochronu do spiralnego lotu nurkowego i zderzenia z ziemią.

Gdyby skoczek zmniejszyła prędkość szybowania zaciągając powoli obie sterówki, a następnie wykonała płaski zakręt dociągając prawą sterówkę, to czasza spadochronu najprawdopodobniej nie przeszłaby do stromego opadania po torze spiralnym.

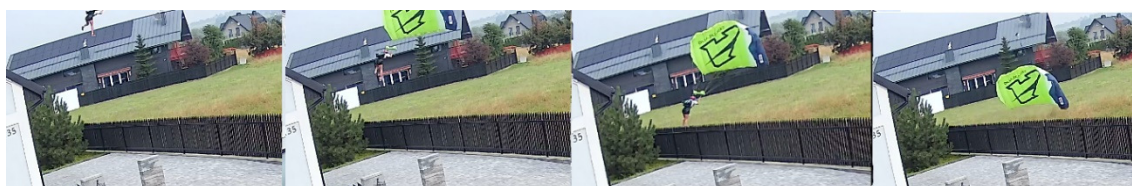
Zderzenie skoczek z ziemią nastąpiło pod dużym kątem z prędkością około 76 km/h (rys 6).

Rys. 6. Ostatnia faza opadania przed zderzeniem z ziemią [źródło: kamera monitoringu]

W wyniku zderzenia z ziemią skoczek odniosła poważne obrażenia ciała.
