# RAPORT KOŃCOWY

Państwowej Komisji Badania Wypadków Lotniczych

## 2024-0070

Śmigłowiec AK1-3, SP-HLLI

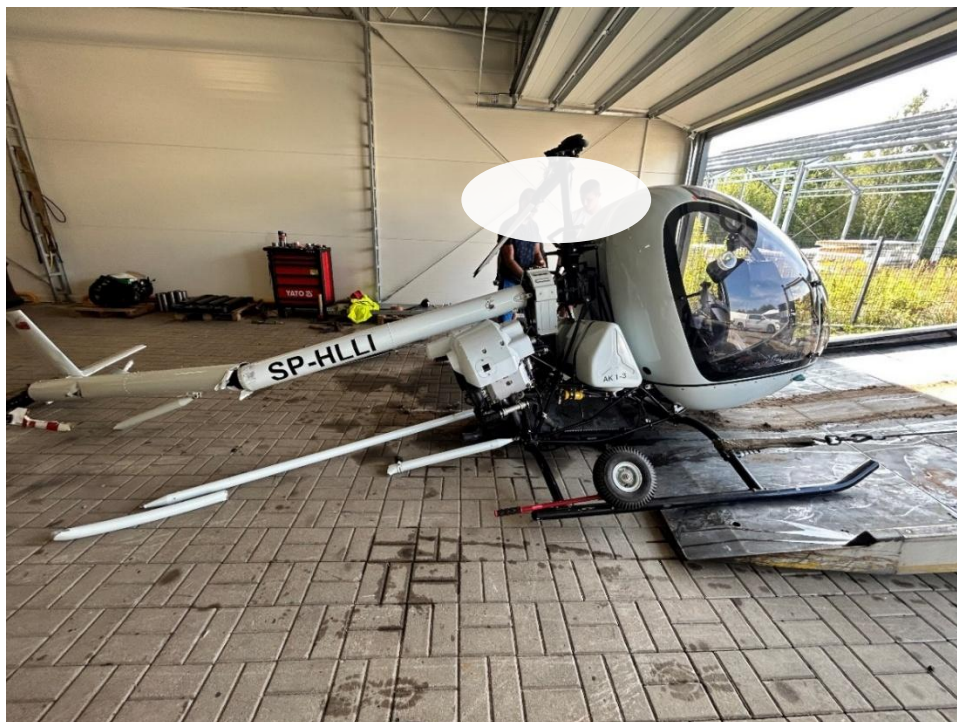
W wyniku wypadku śmigłowiec uległ następującym uszkodzeniom:

- złamana belka ogonowa;
- złamane łopaty wirnika głównego;
- uszkodzone śmigło ogonowe;
- rozbite oszklenie kabiny;
- uszkodzone podwozie.

Rys. 2. Uszkodzony śmigłowiec [źródło: właściciel śmigłowca]

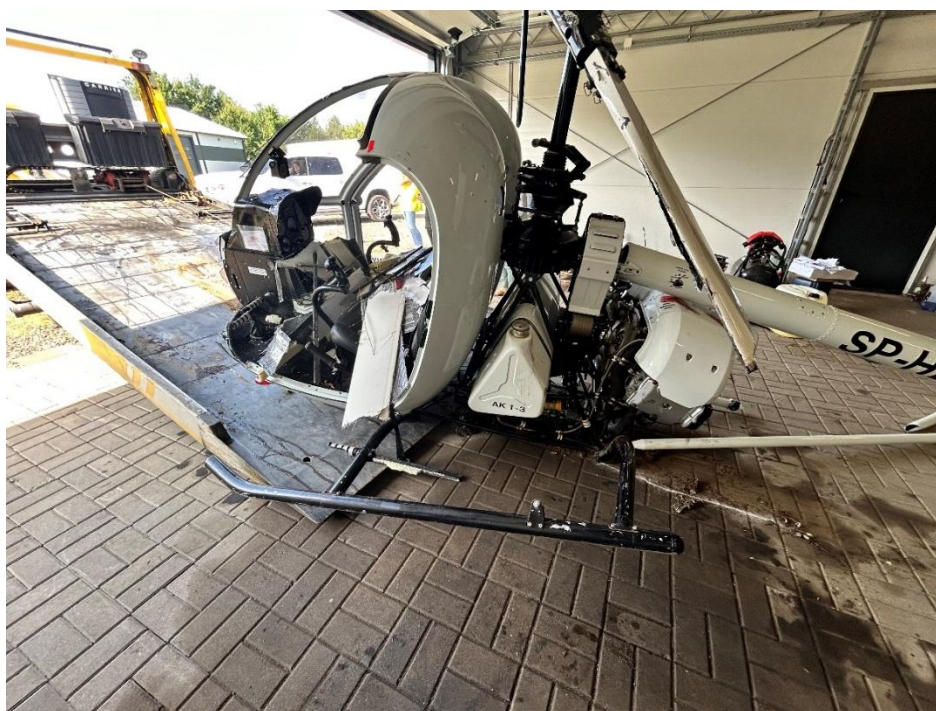
Rys. 3. Uszkodzony śmigłowiec [źródło: właściciel śmigłowca]

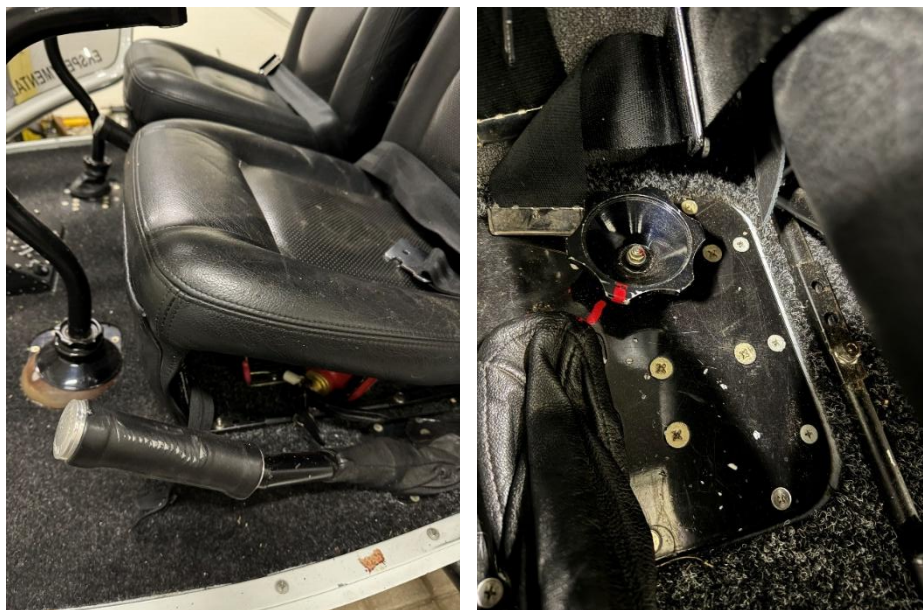
Sekwencja zdarzeń, prowadząca do wypadku, rozpoczęła się w chwili zwalniania przez pilota blokady dźwigni skoku ogólnego. U jej nasady znajduje się pokrętło blokujące, o regulowanej sile zacisku (Rys. 4). Właściwie ustawione pokrętło uniemożliwia samoczynną zmianę kąta skoku ogólnego podczas lotu, a jednocześnie pozwala na zmianę skoku podczas wykonywania manewrów. Praktyka mówi, że dźwignia nie może być zablokowana zbyt mocno, co utrudniłoby m.in. wprowadzenie w opadanie autorotacyjne po awarii silnika. Zgodnie z instrukcją użytkowania w locie, przed startem należy skontrolować i wyregulować siłę zacisku blokady. Ewentualne odblokowywanie powinno odbywać się płynnie, małymi ruchami, aby uniknąć niekontrolowanego ruchu dźwigni skoku ogólnego. Należy tu zwrócić uwagę, że pokrętło blokujące znajduje się u nasady dźwigni, więc podczas użycia go należy puścić rękojeść. W opisywanym przypadku, podczas odblokowania dźwigni skoku ogólnego doszło do takiego ruchu: dźwignia opadła samoczynnie, co wywołało nieplanowane zmniejszenie skoku ogólnego do minimum. W efekcie ciąg wirnika nośnego gwałtownie się zmniejszył, co zainicjowało zwiększone opadanie. Zmniejszenie skoku ogólnego spowodowało również zmniejszenie momentu oporowego wirnika głównego, a tym samym zwiększenie jego obrotów.

Rys. 4. Dźwignia skoku ogólnego (po lewej) oraz pokrętło blokujące (po prawej)

- 1) Nieprawidłowo wyregulowana blokada tarciova dźwigni skoku ogólnego.
- 2) Nadmierne poluzowanie blokady tarciovej dźwigni skoku ogólnego, skutkujące niekontrolowanym zmniejszeniem skoku ogólnego.
