# RAPORT WSTĘPNY

Państwowej Komisji Badania Wypadków Lotniczych

## 2024-0072

CELIER AVIATION, WIATRAKOWIEC XENON 2 RST,  
SP-XRAY

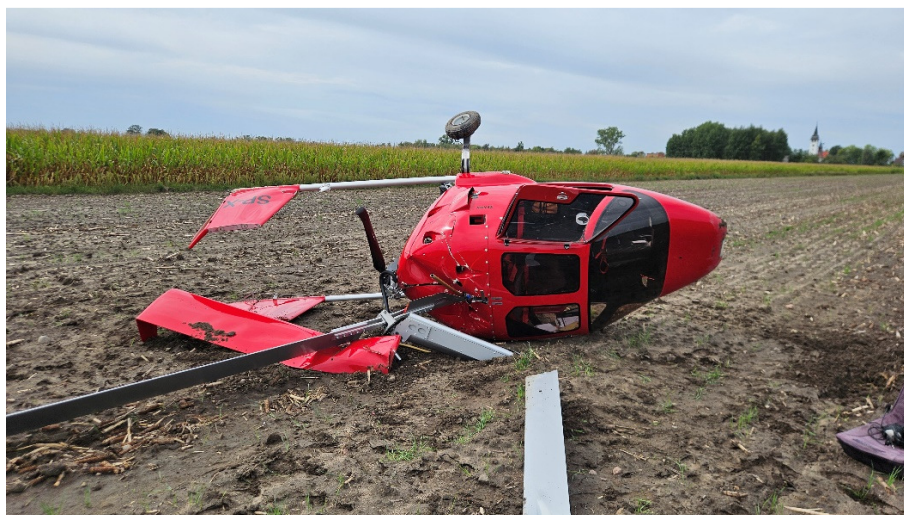
W wyniku zderzenia z ziemią wiatrakowiec został znacznie uszkodzony. Zniszczeniu uległa prawa belka ogonowa z usterzeniem, łopaty wirnika nośnego wraz z wałem napędowym oraz jego osłoną, przekładnia pasowa śmigła, przednia goleń podwozia. Uszkodzeniu uległo podwozie główne, kadłub oraz łopaty śmigła. Wnętrze kabiny oraz wyposażenie pilotażowo-nawigacyjne pozostały bez widocznych uszkodzeń. Zakres zniszczeń i uszkodzeń pokazano na Rys. 1, 2 i 3.

Rys. 1. Uszkodzenia SP (źródło: Pilot SP)

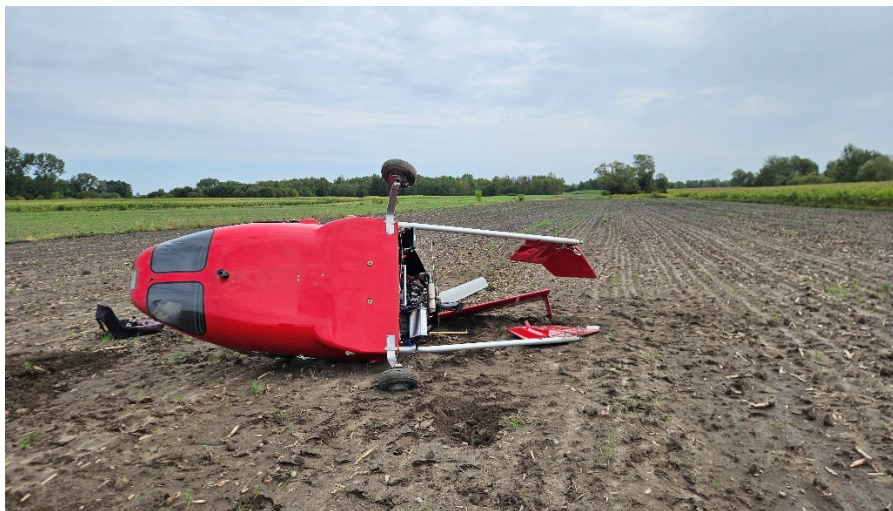
Rys. 2. Uszkodzenia SP (źródło: Pilot SP)

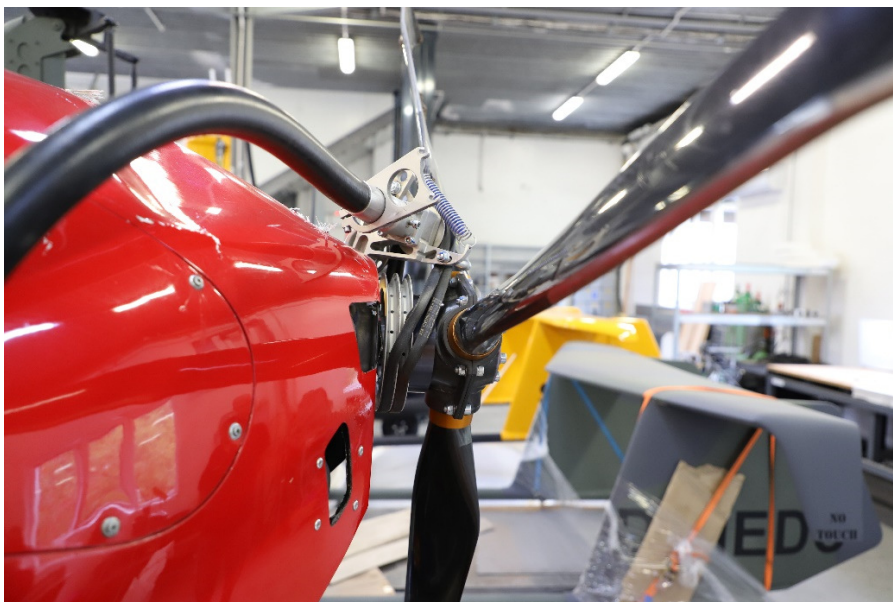
Rys. 3. Uszkodzenia SP (źródło: PKBWL)
