# RAPORT WSTĘPNY

Państwowej Komisji Badania Wypadków Lotniczych

## 2024-0073

Śmigłowiec EC 120B, SP-PBW

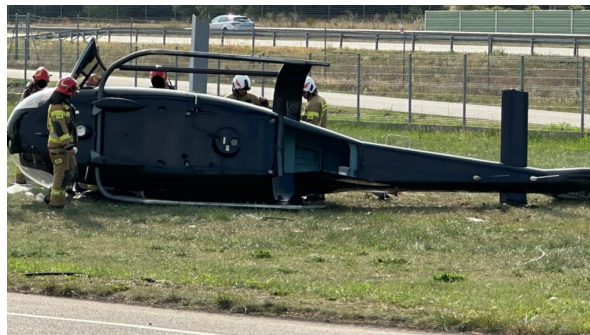
Rys. 2. Wrak śmigłowca EC 120B (źródło: osoba postronna)

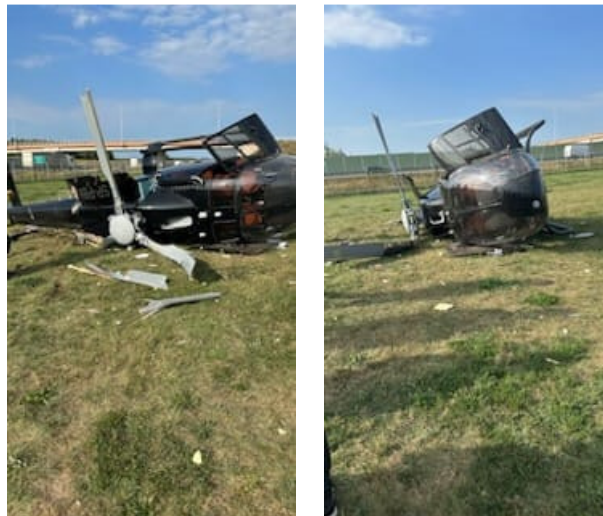
Rys. 3 i 4. Wrak śmigłowca EC 120B (źródło: osoba postronna)

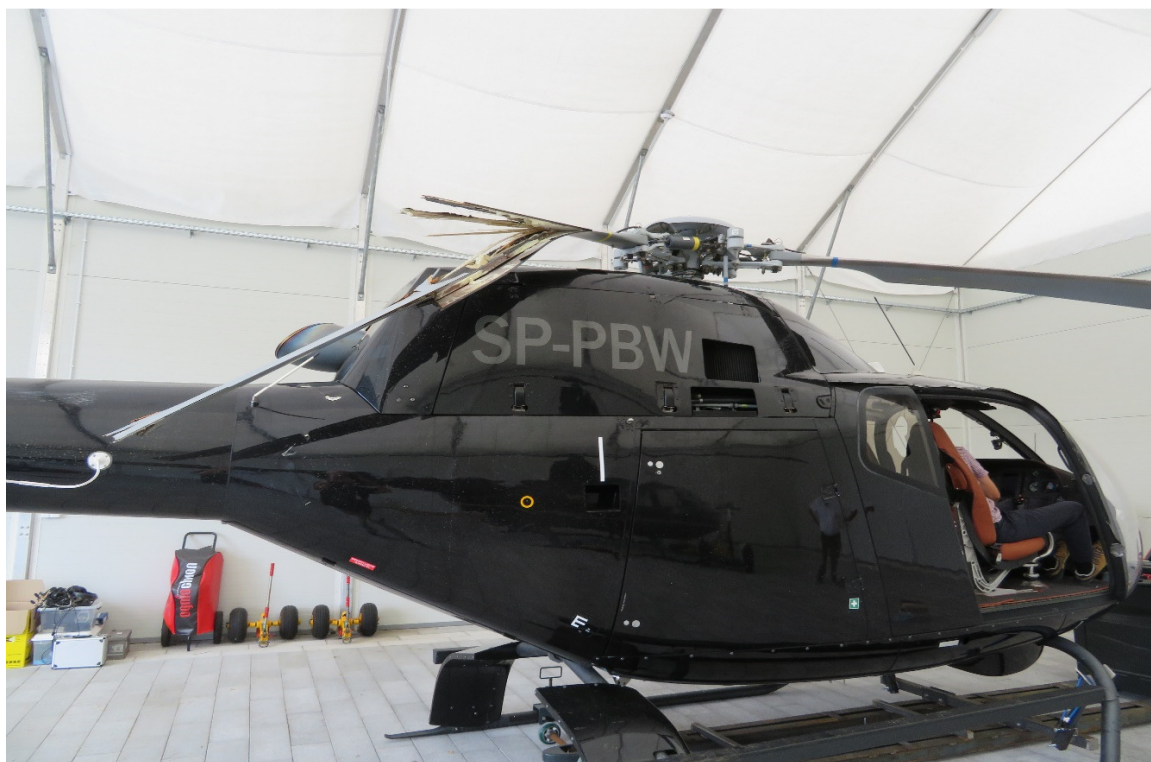
Śmigłowiec uległ zniszczeniu. Wszystkie uszkodzenia śmigłowca były skutkiem jego wywrócenia się na prawy bok i kontaktu z ziemią. Nie stwierdzono innych widocznych uszkodzeń, w tym silnika i układu przeniesienia napędu, które mogły powstać przed wypadkiem. Główne uszkodzenia śmigłowca zostały pokazane na rysunkach 5 oraz 6.

Rys. 5. Uszkodzenia piasty wirnika głównego, łopat wirnika głównego oraz kadłuba.

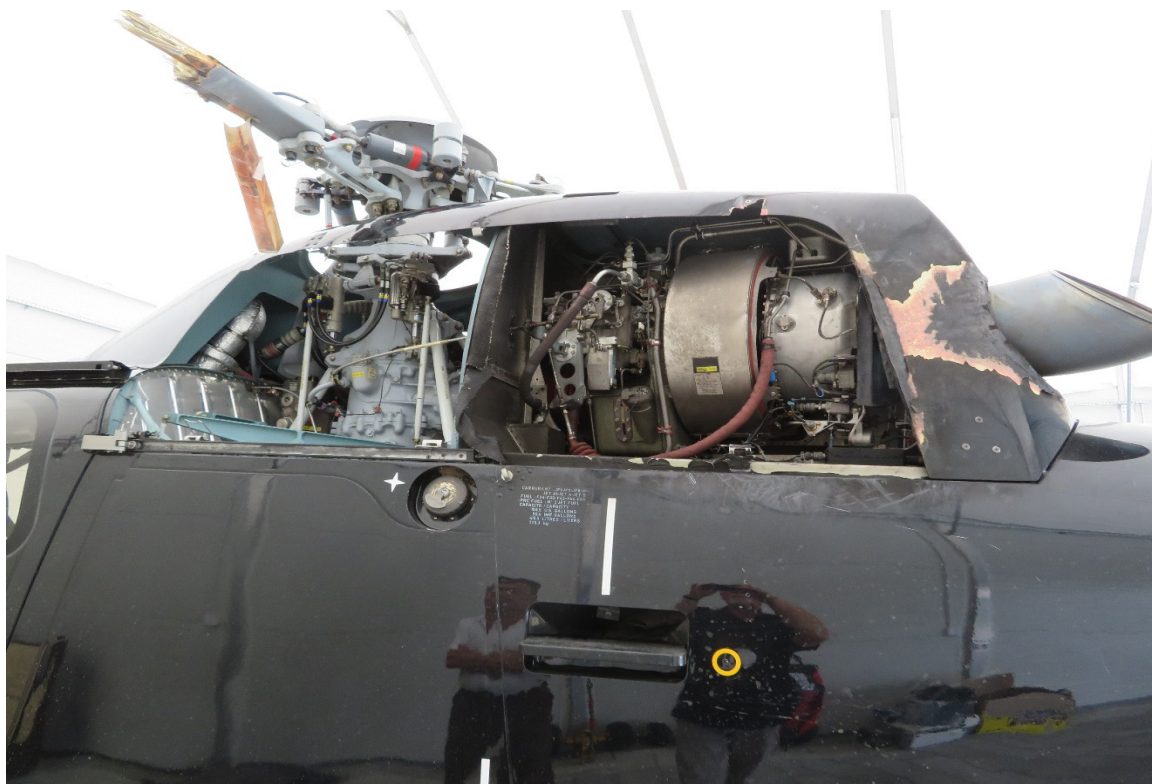
Pilot oświadczył, że ustawił manetkę (GRIP) na znacznik po czym włączył bieg jałowy (idle) i przystąpił do uruchomienia silnika. Zgodnie z oświadczeniem pilota w momencie rozruchu „wybuchło rozplómenienie” a następnie nastąpił gwałtowny wzrost temperatury do około 1100 stopni. Chwilę po tym pilot poczuł duże wibracje śmigłowca i po upływie 2-3 sekundach śmigłowiec przewrócił się na prawy bok. Pilot nie pamięta w jaki sposób doszło do przewrócenia śmigłowca. Zapamiętał jedynie wysoką temperaturę i dość intensywne drgania śmigłowca.

Rys. 6. Widoczne zmiany termiczne na kadłubie po gorącym rozruchu silnika.
