Państwowa Komisja Badania Wypadków Lotniczych

# RAPORT KOŃCOWY

2022/5134

**Short Brothers PLC, SC-7 Skyvan series 3**

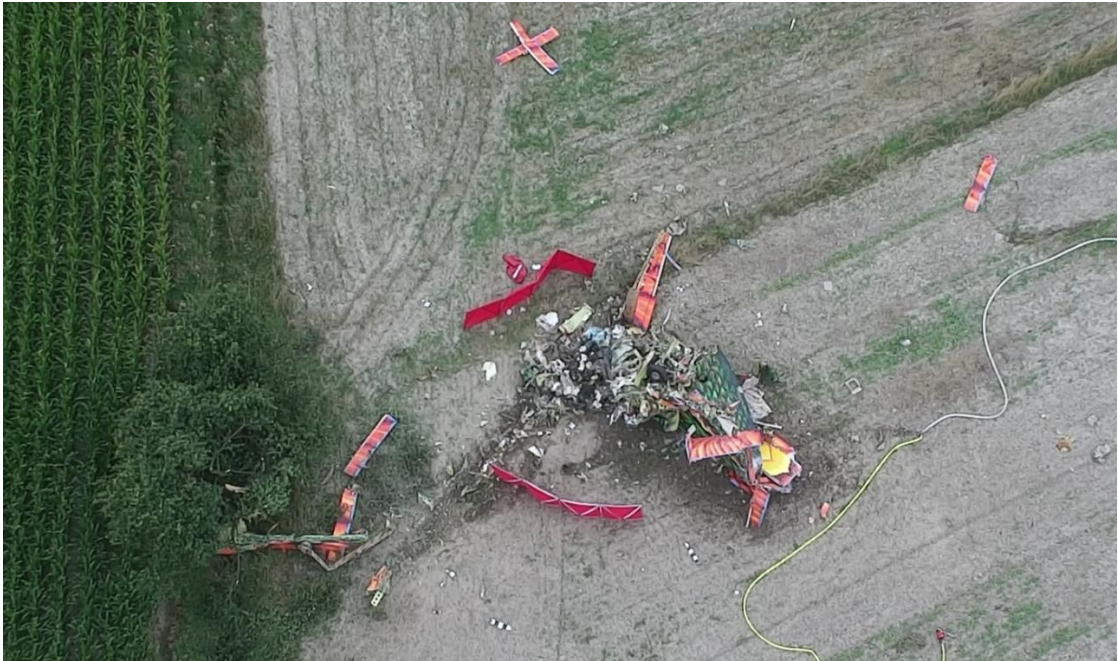
W wyniku zderzenia z ziemią samolot został całkowicie zniszczony (rys. 2).

Rysunek 2. Widok na wrak samolotu [źródło: Policja]

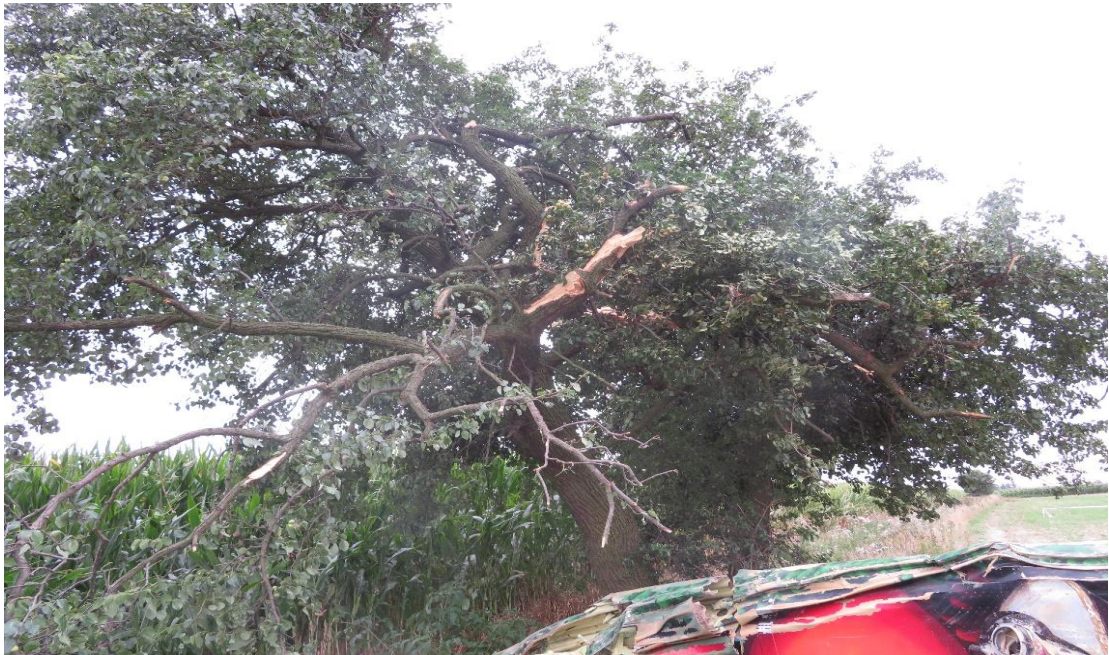
W wyniku zdarzenia złamany został konar drzewa (Rys. 3).

Rysunek 3. Uszkodzone drzewo.

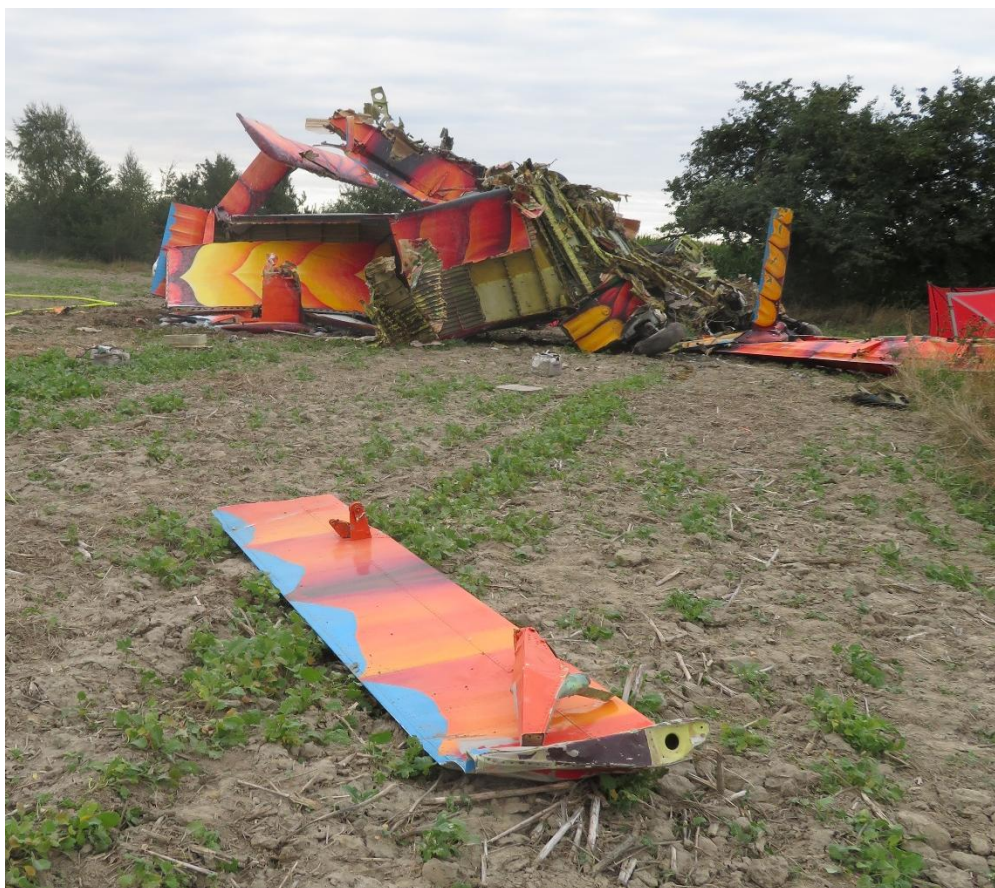
Szczałki samolotu były rozrzucone na niewielkiej przestrzeni. Samolot leżał na lewym boku. Wszystkie elementy układu sterowania (ster wysokości, kierunku, lotki, klapy) znajdowały się w obrębie szczątków i w ich bezpośredniej bliskości. Prawe skrzydło zostało oderwane wraz z zastrzałem w miejscu odległym około 1 m od silnika. Prawy silnik w trakcie zderzenia oderwał się od skrzydła i znajdował się przy szczątkach przedniej części kadłuba. Część przykadłubowa lewego skrzydła wraz z silnikiem znajdowała się pod kadłubem. Pozostała część skrzydła wraz z zastrzałem znajdowała się obok kadłuba. W trakcie zderzenia nastąpiło rozszczelnienie instalacji paliwowej i wyciek paliwa. Straż pożarna, która przybyła na miejsce zdarzenia zabezpieczyła wrak samolotu przed pożarem za pomocą piany.

Rys. 5. Szczątki samolotu na miejscu zdarzenia .

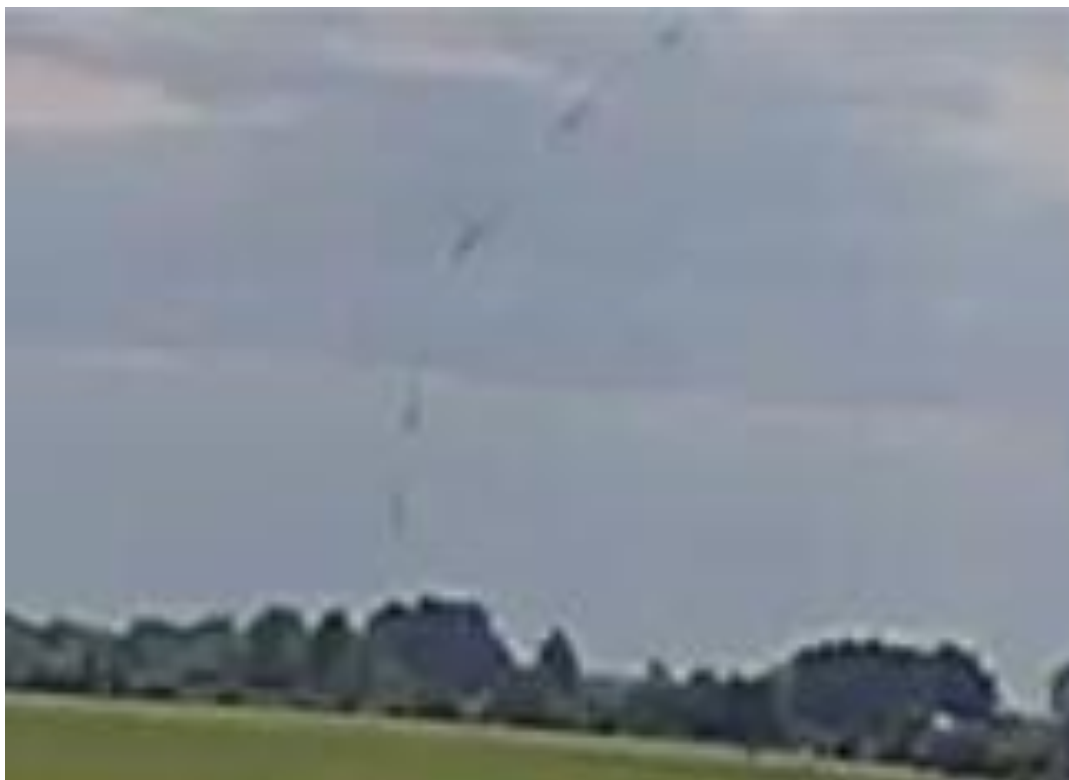
Rys. 6. Pokładowe zdjęcia ostatniej fazy lotu samolotu, ujęcie z kamery monitoringu lotniska.

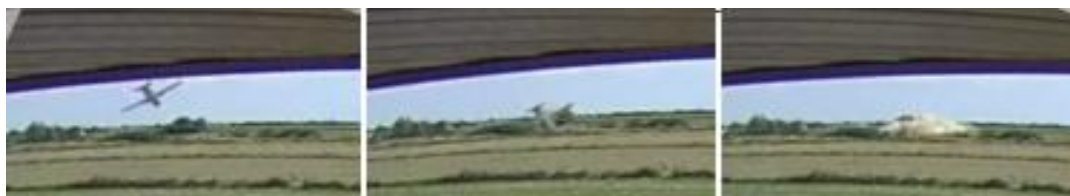
Rys.7. zdjęcia pokładowe samolotu przed zderzeniem i samo zderzenie (źródło kamera minitoringu prywatnej posesji)
