UCHWAŁA

w sprawie **poważnego incydentu lotniczego**

2024-0008

FLYSYNTHESIS S.R.L., TEXAN EVO 915 IS turbo,

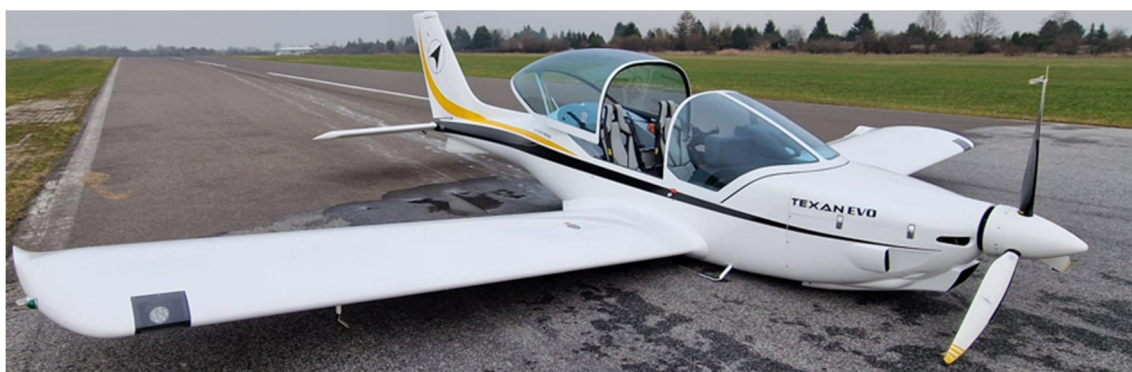
Rys 1. Samolot TEXAN EVO 915 IS turbo po przyziemieniu bez podwozia na lotnisku EPPT. (Źródło: PKBWL).

Wykonane po lądowaniu oględziny samolotu wykazały uszkodzenie podwozia, klap, przedniej opony i łopat śmigła.

W trakcie drugiego podejścia do lądowania nie wykonano normalnej procedury wypuszczenia podwozia a przed lądowaniem nie sprawdzono jego położenia ani zablokowania.
