# RAPORT KOŃCOWY

Państwowej Komisji Badania Wypadków Lotniczych

## 2024-0050

Czech Aircraft group s.r.o., PS-28 Cruiser, SP-CFI

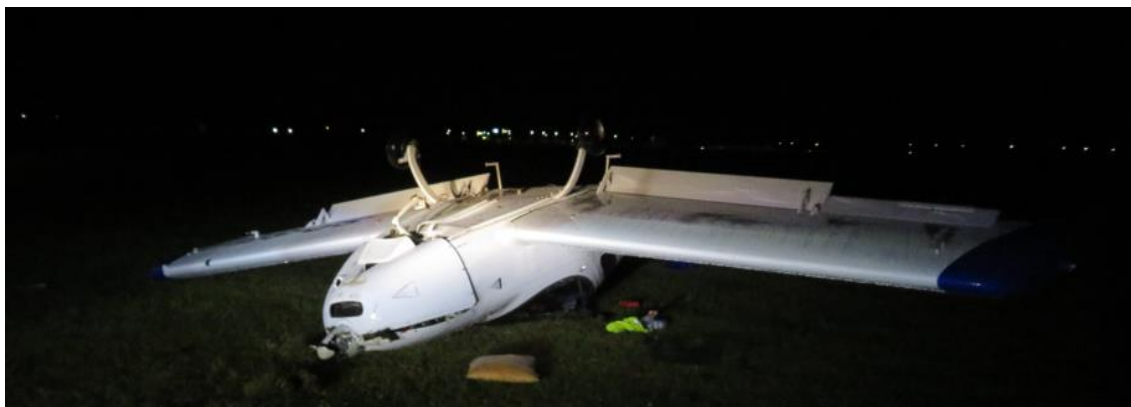
Po około 40 minutach pierwszej serii lotów solo, uczeń-pilot wykonał pełne lądowanie. Po 15 minutach przerwy na odpoczynek, przystąpił do kolejnej serii lotów samodzielnych. Trzy pierwsze loty zostały wykonane bez następstw. Podczas czwartego podejścia do lądowania, po przyziemieniu samolot odbił się od trawiastej nawierzchni pasa startowego. Instruktor obserwując z ziemi przebieg manewru, trzykrotnie przekazał przez radio polecenie skorygowania sterowania lecz nie podał komendy na odejście na drugi krąg. Samolot odbił się czterokrotnie. W wyniku ostatniego odbicia, przednie koło oderwało się co skutkowało złamaniem podpory/goleni podwozia przedniego. Następnie samolot uderzył łopatami śmigła o nawierzchnię trawiastą pasa startowego co zakończyło się przewróceniem samolotu przez nos na plecy.

Rys. 1. Samolot PS-28 Cruiser SP-CFI – wrak samolotu po kapotażu (widoczne uszkodzenia konstrukcji oraz rozbita osłona kabiny).

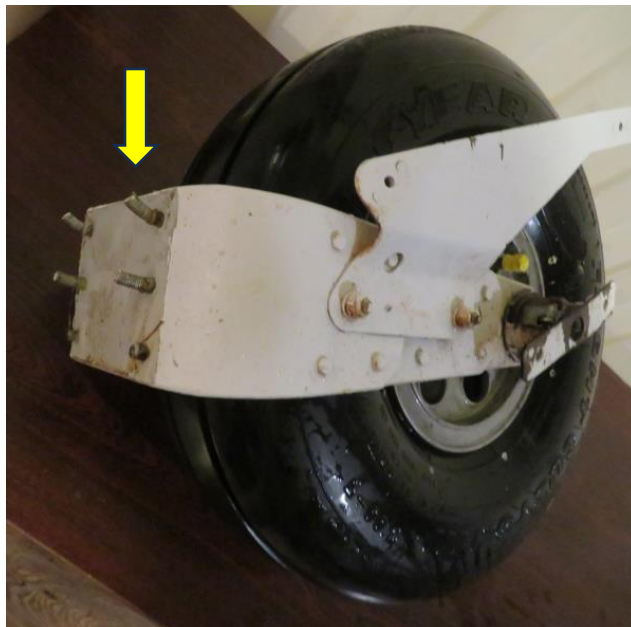
Rys. 2. Strzałką w kolorze żółtym wskazano zniszczone połączenie śrubowe elementów koła przedniego podwozia.

W dniu 1 listopada 2024 r. producent samolotu PS-28 Cruiser, PS-28N Cruiser, SportCruiser i PiperSport opublikował Biuletyn Serwisowy SB-CR-110 dotyczący weryfikacji stanu śrub mocujących w przednim podwoziu, które uznał za element krytyczny z punktu widzenia bezpieczeństwa (awaria może skutkować utratą kierowności i przewróceniem się samolotu).

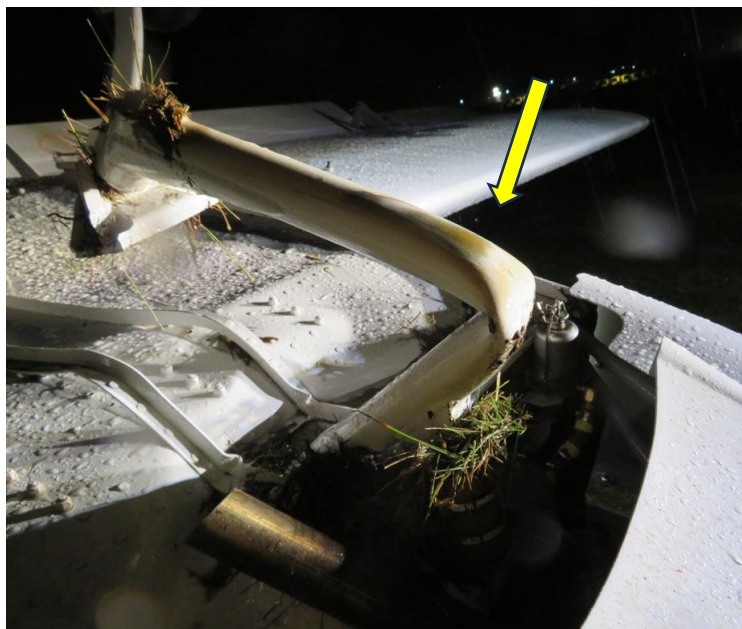
Rys. 3. Strzałką w kolorze żółtym wskazano złamaną podporę/goleń podwozia przedniego.

Po trzykrotnym odbiciu samolotu, drążek został ponownie odepchnięty do przodu, a kąt pochylenia podłużnego zwiększył się do  $-10^\circ$ . Najprawdopodobniej w tym momencie doszło do złamania goleni/podpory przedniego podwozia, co skutkowało kapotażem statku powietrznego.

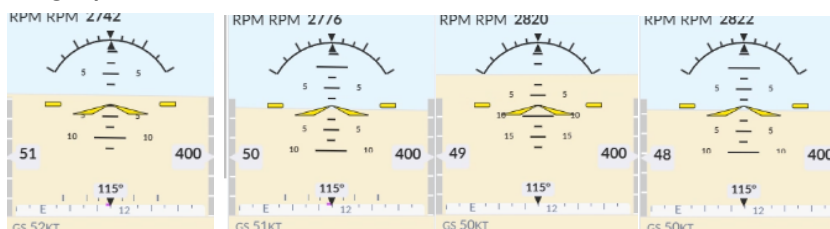
Podejście do lądowania odbywało się w sposób kontrolowany, a uczeń-pilot utrzymywał prawidłową pozycję samolotu względem osi pasa. Przed przyziemieniem, w fazie wytrzymania nastąpiło nieznaczne falowanie, w trakcie którego kąt pochylenia podłużnego zmieniał się kolejno pomiędzy  $-2,5^\circ$ ,  $0^\circ$ ,  $-7,5^\circ$  i  $+1^\circ$ . Prędkość lotu w tym czasie wynosiła 51–48 kt przy obrotach silnika rzędu 2700–2800 RPM. Ostatecznie przyziemienie nastąpiło przy lekko uniesionym kole przedniego podwozia.

Rys. 4. Etap 1. Rekonstrukcja profilu podejścia: zobrazowanie sztucznego horyzontu przed przyziemieniem i w momencie przyziemienia:  $T = 0 + 2$  s.

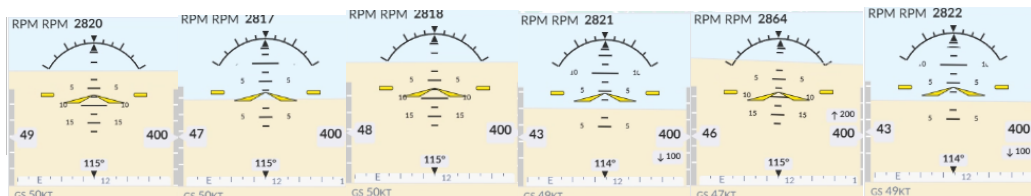
Po przyziemieniu, przy prędkości 48 kt, uczeń-pilot najprawdopodobniej odepchnął drążek sterowy do przodu, co spowodowało zmianę pochylenia podłużnego na kąt  $-7,5^\circ$ . Nastąpiło pierwsze odbicie przednim podwoziem od nawierzchni. Prędkość powietrzna wynosiła 49 kt, a obroty silnika oscylowały wokół  $\sim 2800$  RPM. Następnie, uczeń-pilot prawdopodobnie ściągnął drążek do tyłu, po czym ponownie oddał go do przodu co doprowadziło do serii kolejnych dwóch odbić od nawierzchni. W trakcie tych trzech odbić kąt pochylenia podłużnego zmieniał się kolejno:  $-7,5^\circ$ ,  $+2,5^\circ$ ,  $-7,5^\circ$ ,  $+5^\circ$ ,  $-8^\circ$ ,  $+4^\circ$ . Prędkość lotu w tym czasie wynosiła 49–43 kt przy obrotach silnika około  $\sim 2800$  RPM.

Rys. 5. Etap 2. Rekonstrukcja profilu podejścia: zobrazowanie sztucznego horyzontu po przyziemieniu:  $T = 2 + 5$  s

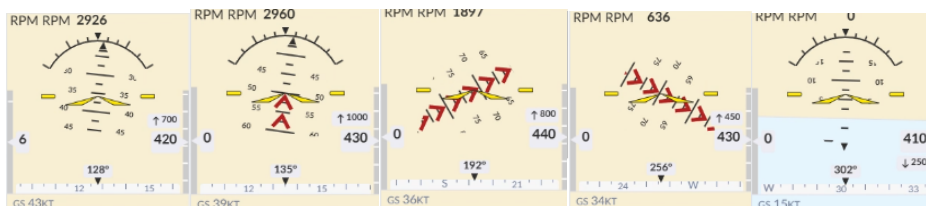
Rys. 6. Etap 3. Rekonstrukcja profilu podejścia: zobrazowanie sztucznego horyzontu po serii odbić od nawierzchni:  $T = 6 + 8$  s.
