RAPORT KOŃCOWY

Państwowej Komisji Badania Wypadków Lotniczych

2024-0083

Cessna Aircraft Company, Cessna 172 P, SP-RBI

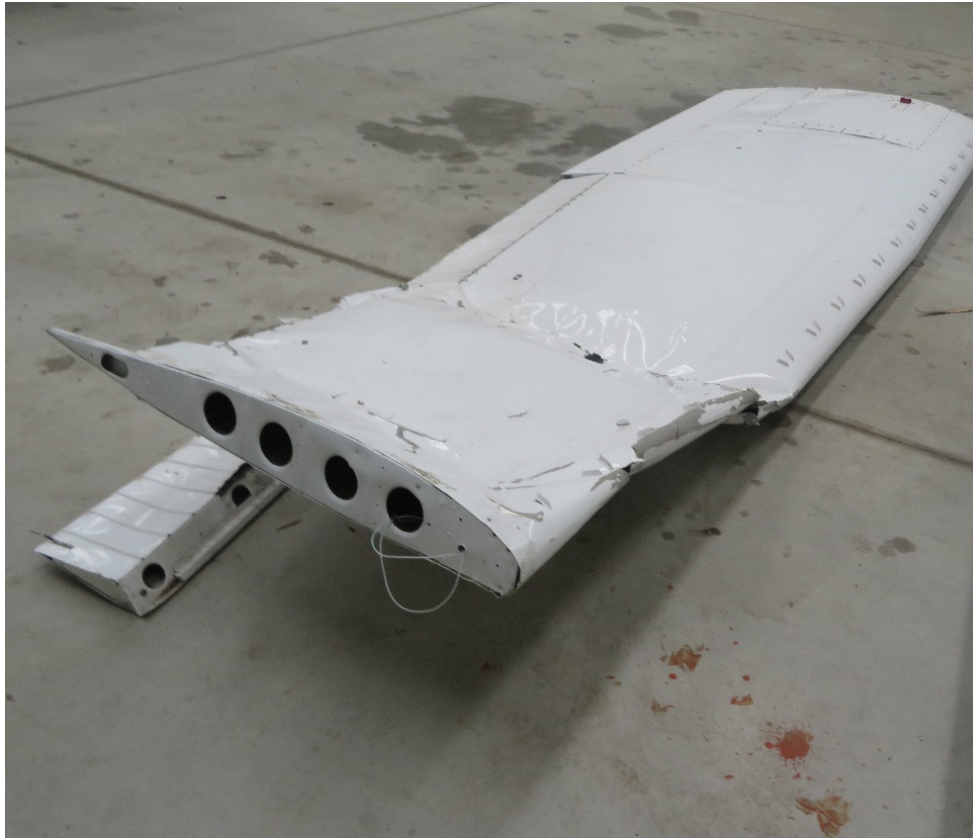
Rys.1. Zniszczone prawe skrzydło oraz urwana część lotki

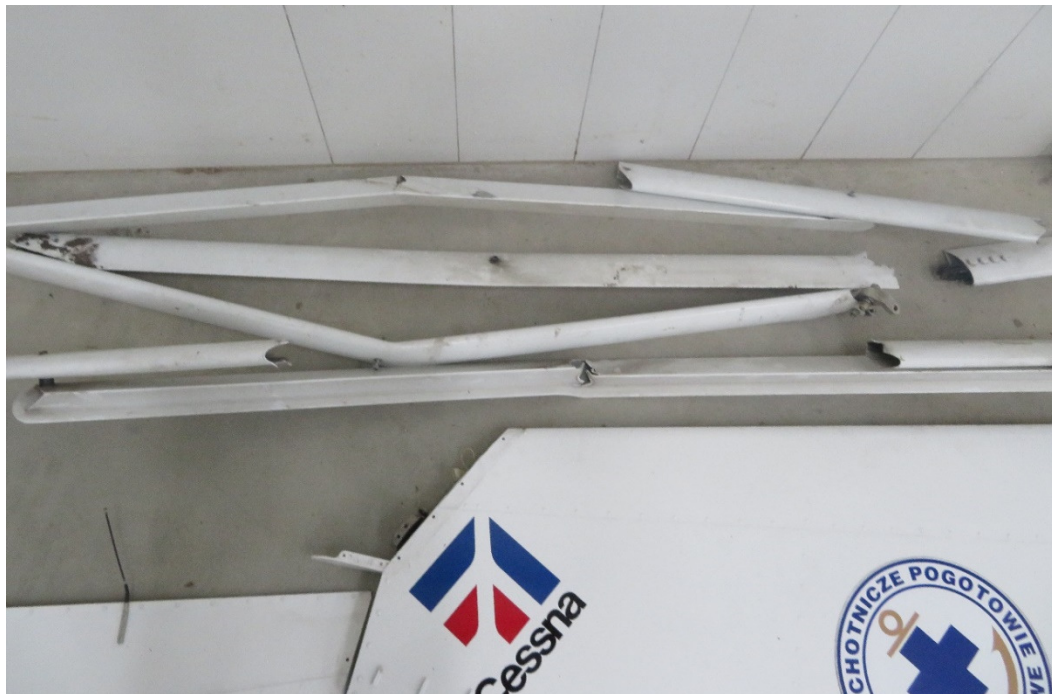
Rys. 2. Połamane i pocięte zastrzały mocujące pływaki

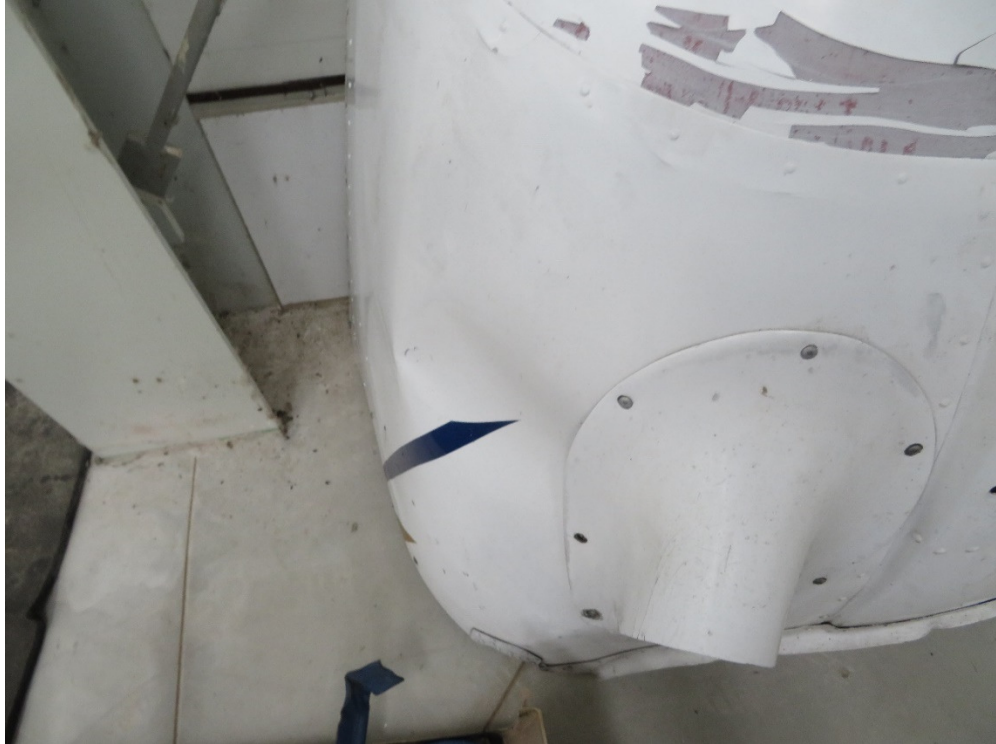
Rys. 3. Wgniecenia na dolnej masce silnika

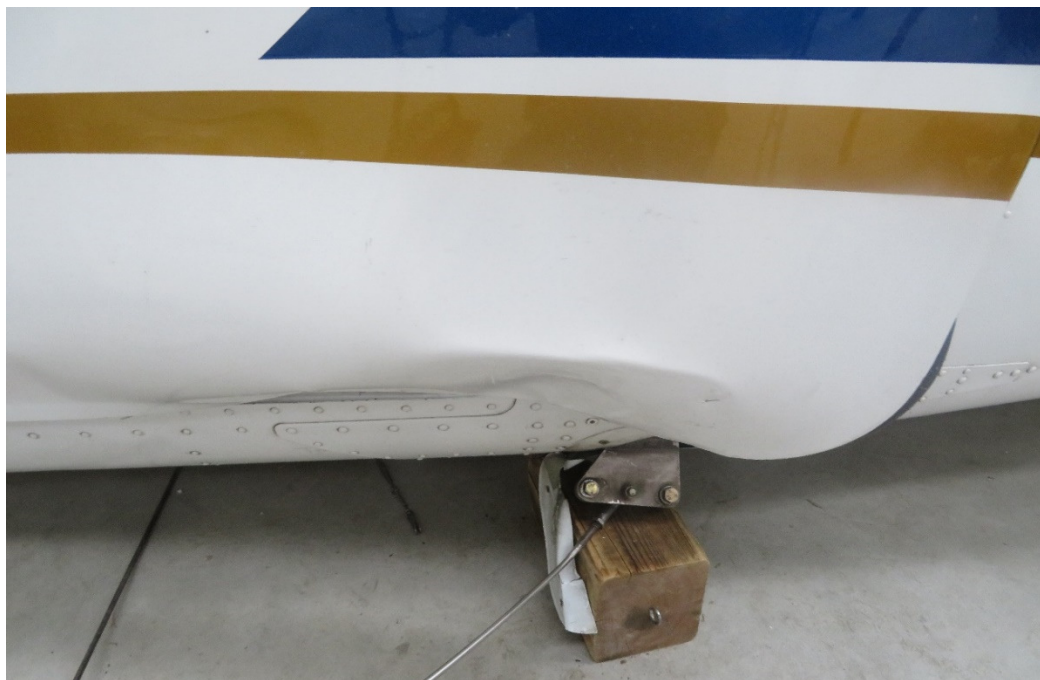
Rys. 4. Wgniecenia pokrycia lewych drzwi

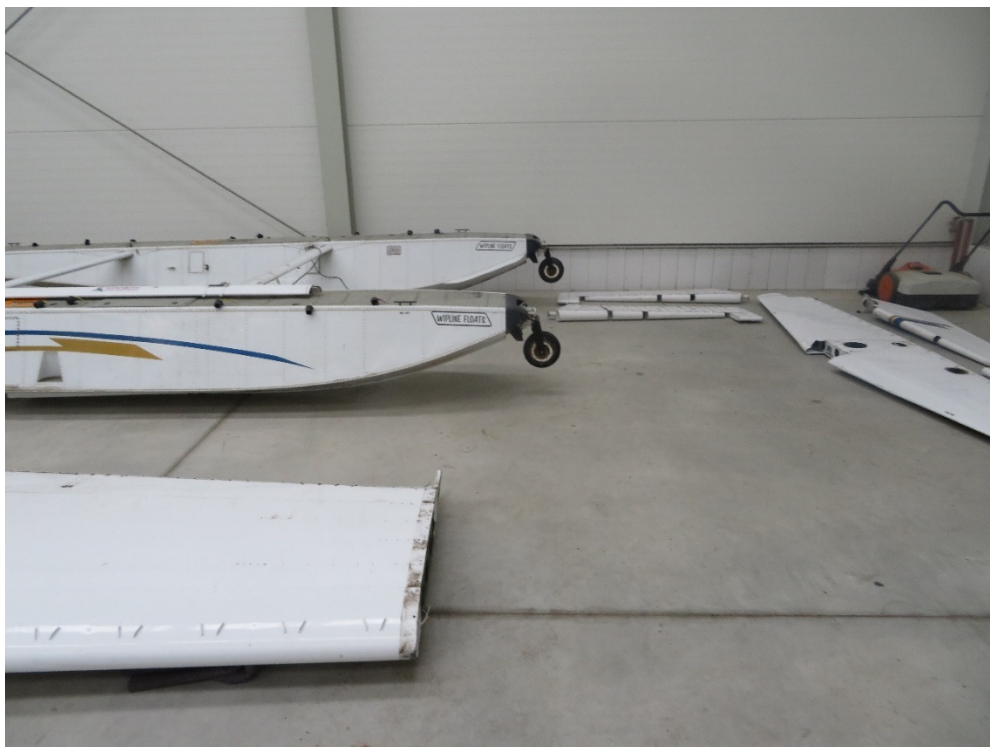
Rys. 5. Deformacja i przemieszczenie elementów mocowania pływaków do płatownca

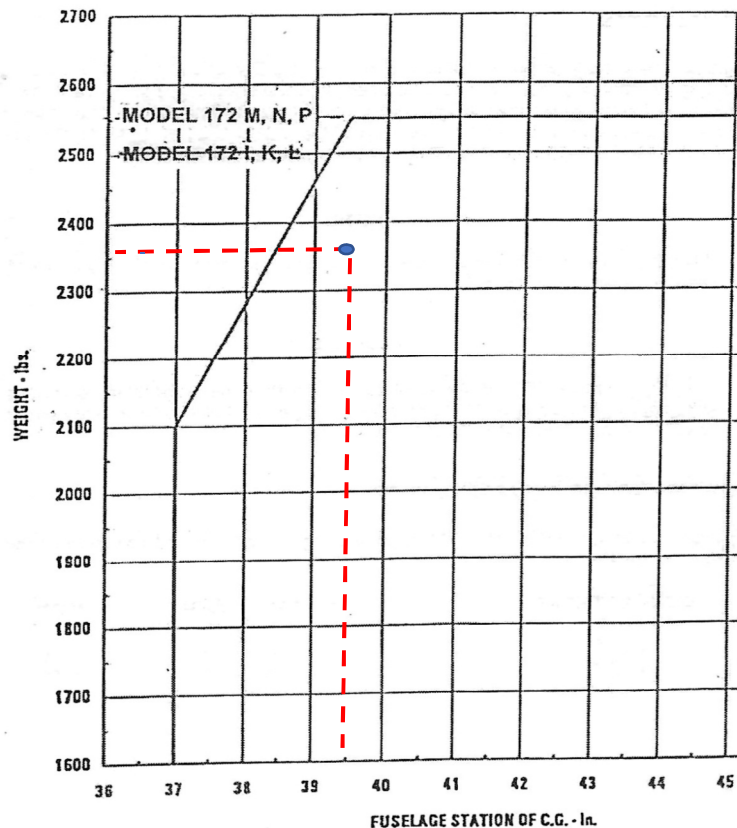
Masa i położenie środka ciężkości CG¹⁰ mieszczą się w obwiedni wykresu dla samolotu Cessna 172 P (rys. 6).

Rys. 6. Obwiednia położenia środka ciężkości samolotu Cessna 172 P

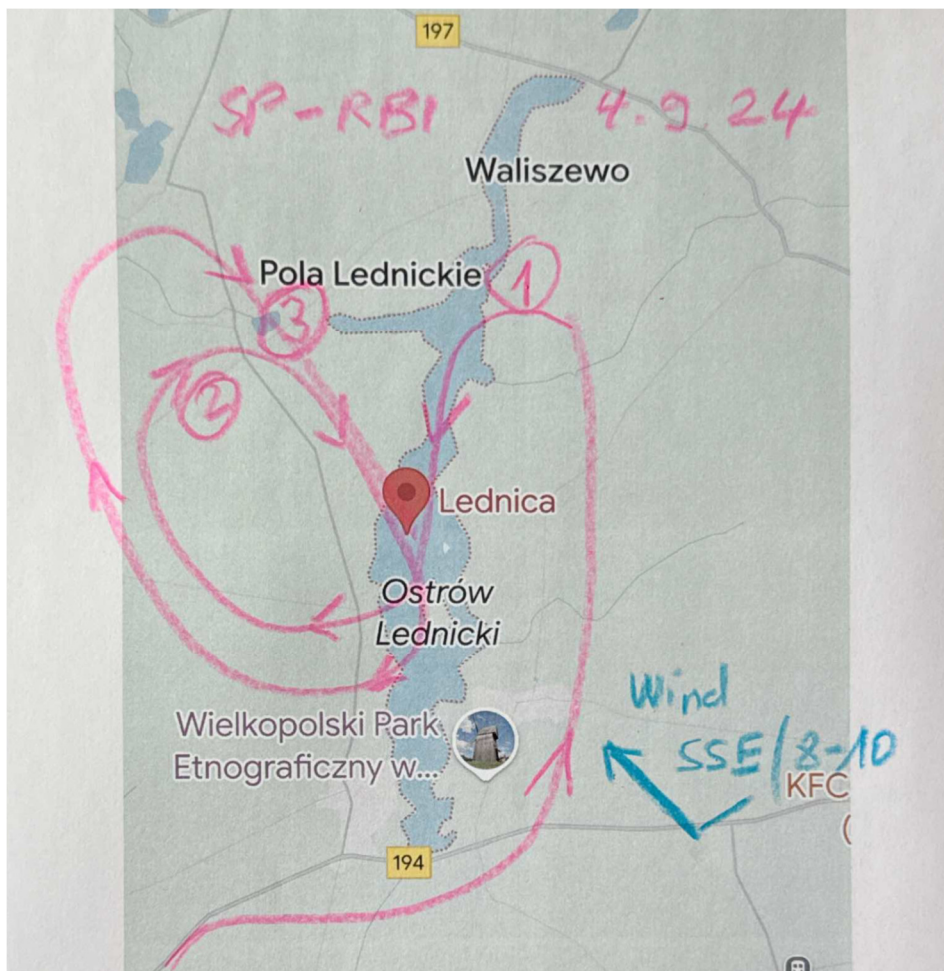
Według oświadczenia pilota, trzeci krąg wykonał bardziej rozciągnięty (rys. 7), ale podczas podejścia do lądowania na wodzie celował w ten sam punkt. Podczas podejścia samolot lekko się kołysał, co nie stanowiło problemu dla pilota. Jednak tuż przed wodowaniem, wystąpił nagły, silny podmuch wiatru od prawej burty. Pilot nie zdążył skontrolować podmuchu, w efekcie czego nastąpiło znaczne uniesienie prawego skrzydła, a tym samym przechylenie samolotu na lewe skrzydło

Rys. 7. Szkic lotów wykonanych nad jeziorem Lednickim [źródło: pilot]

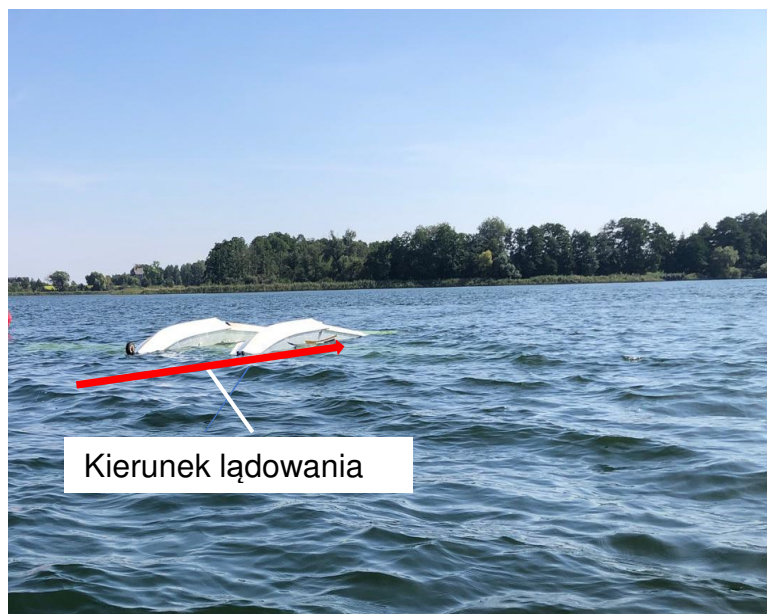
Podczas kapotażu samolot przemieścił się w lewo od kierunku lotu, co potwierdza jego przechylenie na lewe skrzydło w chwili zderzenia z wodą (rys. 8.)

Rys. 8. Samolot po kapotażu z widocznym odchyleniem w lewo

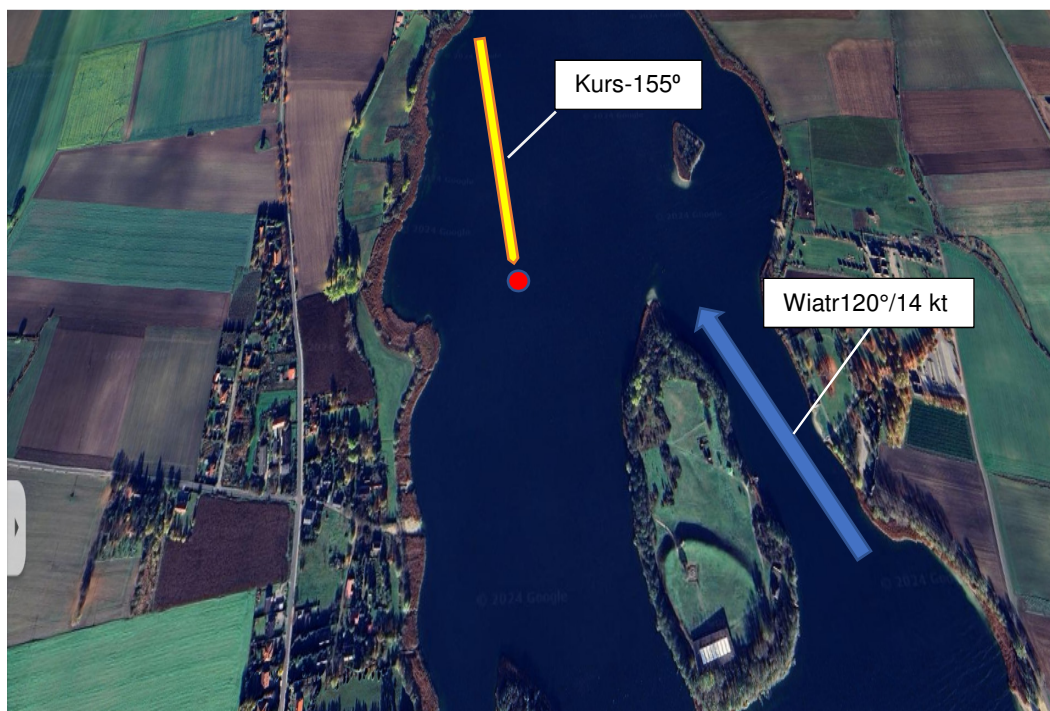
Na podstawie analizy zdjęć z miejsca zdarzenia ustalono, że pilot w trzecim locie podchodził do lądowania z kursem około 155° , przy wietrze wiejącym z kierunku 120° (rys. 9) i wodował około 50 m od brzegu (miejscowość Rybitwy).

Rys. 9. Podejście do lądowania w trzecim locie (czerwonym kolorem zaznaczono miejsce zderzenia samolotu z wodą)
