# RAPORT KOŃCOWY

Państwowej Komisji Badania Wypadków Lotniczych

## 2024-0087

Embraer E170 STD, SP-LDG,  
LS Airport Services S.A

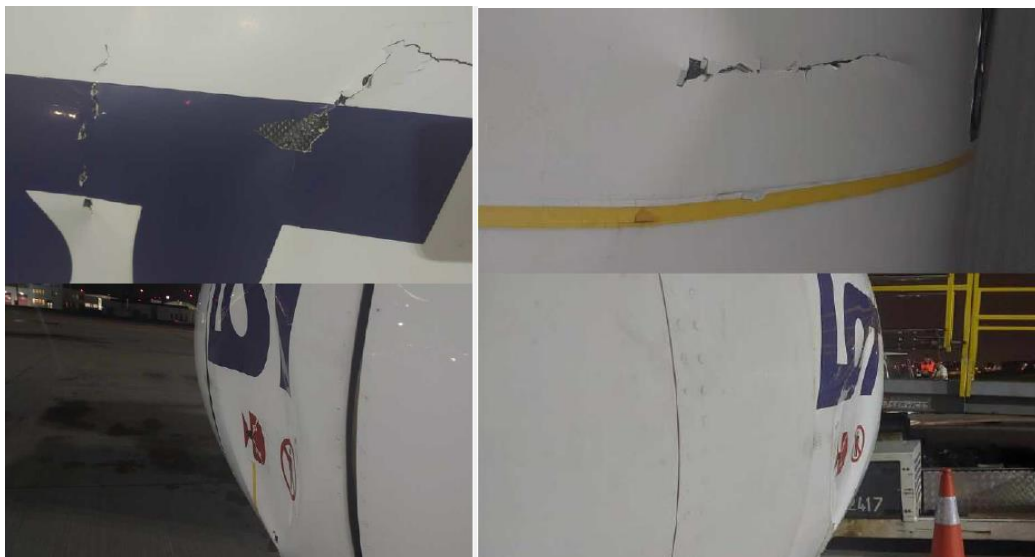
W dniu 20.08.2024 r., na stanowisku postojowym podczas obsługi handlingowej, doszło do uszkodzenia silnika nr 2 statku powietrznego Embraer E170 STD o znakach rozpoznawczych SP-LDG. Po zakończeniu załadunku przedniego bagażnika, pracownik LSAS odjechał taśmociągiem i ustawił go na wysokości skrzydła, równoległe do samolotu. Następnie opuścił taśmociąg, pozostawiając go na biegu, bez zaciągnięcia hamulca ręcznego oraz bez zastosowania podstawek blokujących koła. W trakcie usuwania stożka ostrzegawczego sprzed samolotu, taśmociąg nieoczekiwanie ruszył samoczynnie. Pracownik podjął próbę zatrzymania pojazdu, jednak taśmociąg przemieścił się i uderzył w prawy silnik samolotu. W wyniku kolizji uszkodzeniu uległy: wentylator, prawa powłoka rewersu, jeden z przewodów hydraulicznych oraz wlot silnika GE CF34.

Rysunek 1. Widoczne wgniecenie oraz pęknięcie prawego silnika, Embraer E170 STD, SP-LDG. [źródło:LS Airport services S.A].

Bezpośrednią przyczyną zdarzenia była niewłaściwa obsługa taśmociągu. Czynnikiem sprzyjającym była niewystarczająca obserwacja stanowiska postojowego samolotu przez koordynatora.
