UCHWAŁA

Państwowej Komisji Badania Wypadków Lotniczych

2024-0094

spadochron, PD, Navigator 200

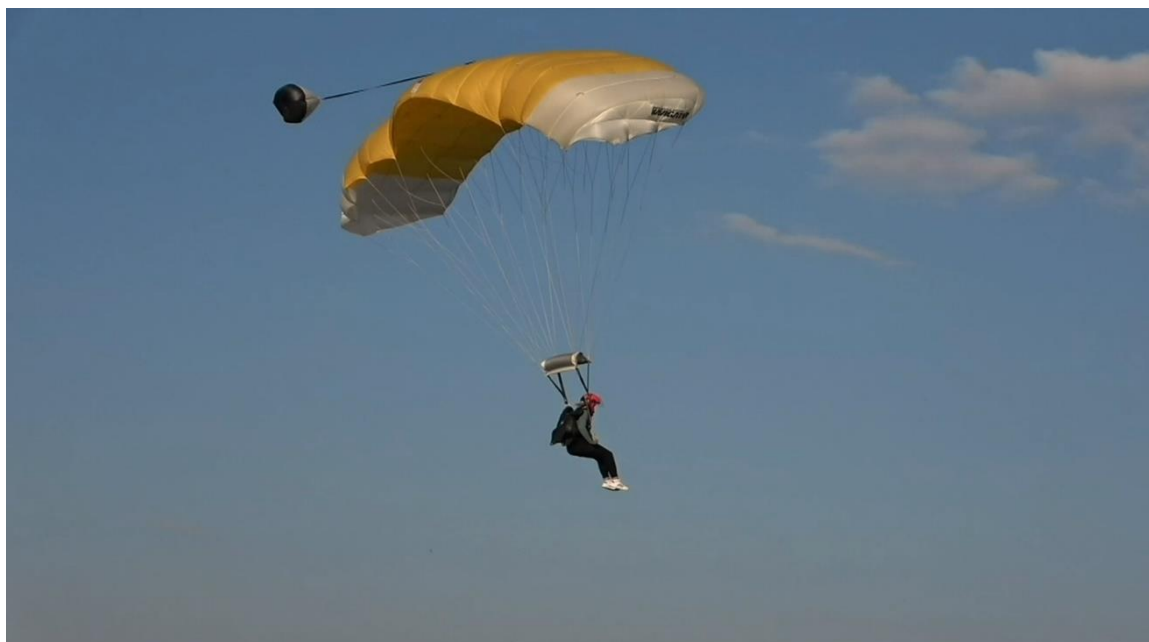
Po opuszczeniu samolotu, swobodna faza opadania na spadochronie przebiegała bez zakłóceń. W trakcie podchodzenia do lądowania uczeń-skoczek zbyt wysoko rozpoczęła proces wyrównania lotu i po prawie pełnym zahamowaniu prędkości opadania utraciła prędkość postępową, co w konsekwencji skutkowało wzrostem prędkości opadania.

Rys. 1 Zbyt wysokie wyrównanie i spadek prędkości postępowej i opadający pilocik² (źródło użytkownik)

Zbyt wysokie wyrównanie lotu w procesie lądowania przez ucznia-skoczka.

4. Komisja akceptuje następujące działania profilaktyczne zaproponowane/zrealizowane przez podmiot badający**5. Zalecenie** w procesie szkolenia zwracania szczególnej uwagi na technikę lądowania.

1. Wprowadzenie symulatora lotu na czaszy i procesu lądowania w trakcie szkolenia.

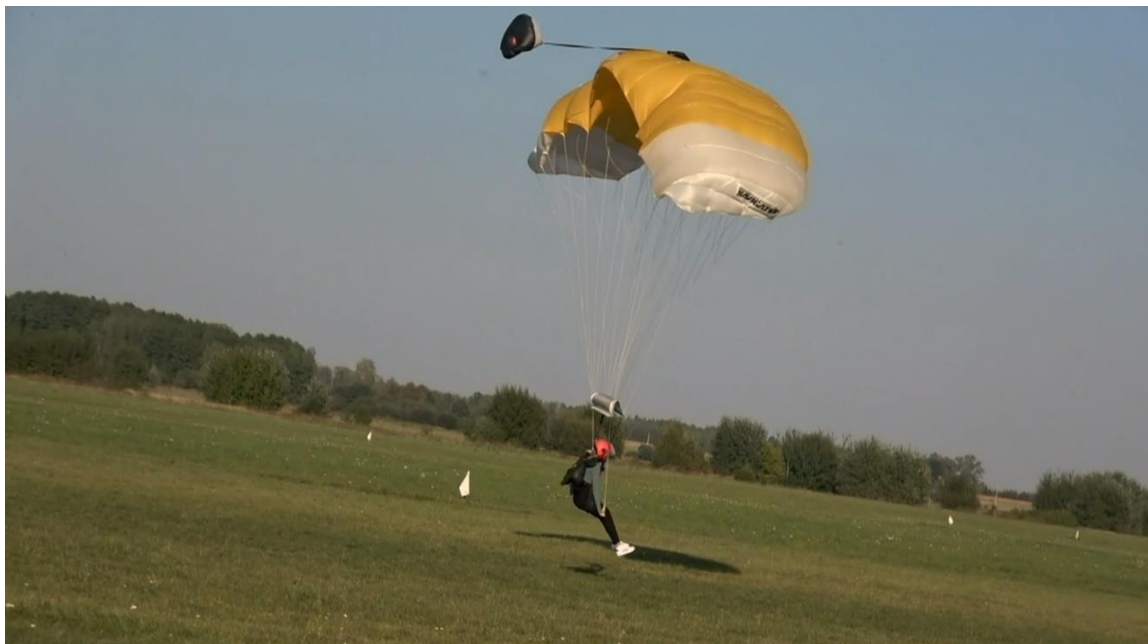
Rys. 2 Uczeń-skoczek tuż przed przyziemieniem w prawidłowej pozycji (źródło użytkownik)

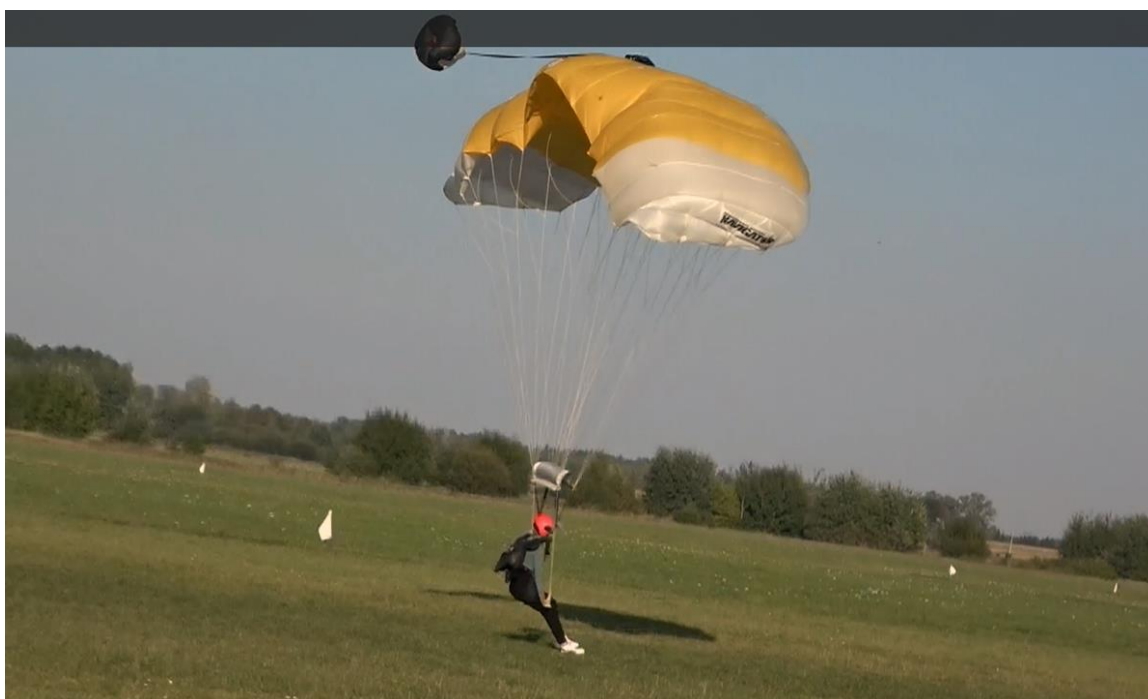
Podczas twardego przyziemienia uczeń-skoczek przeniosła ciężar ciała na prawą nogę i pochyliła się do przodu. W wyniku zdarzenia uczeń-skoczek doznała złamania prawej nogi.

Rys. 3 Uczeń-skoczek podczas przyziemienia z wysuniętą prawą nogą (źródło użytkownik)

Nieprawidłowa pozycja ciała podczas przyziemienia przez ucznia-skoczka.
