UCHWAŁA

Państwowej Komisji Badania Wypadków Lotniczych

z dnia 13 listopada 2024 r.
w sprawie **wypadku lotniczego**

TL Ultralight, TL 232 Condor, SP-SOBH

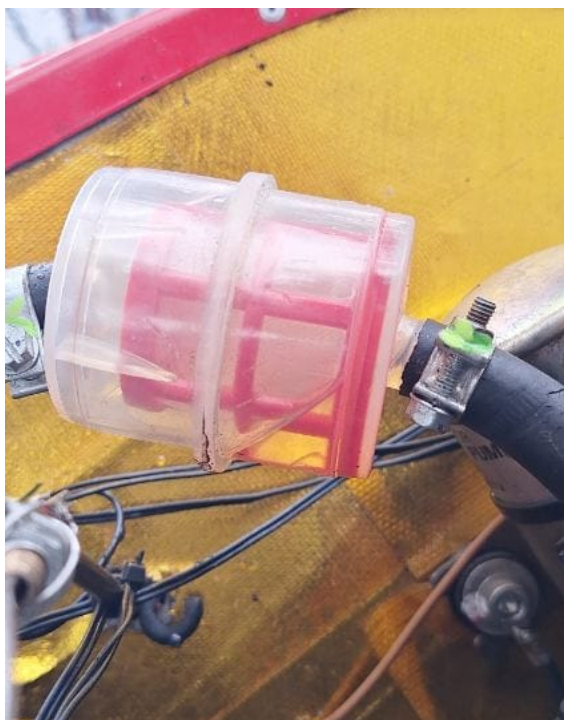
Po zdarzeniu, w trakcie oględzin, zauważono obecność wody w filtrze paliwa (rys. 1). Wykonano demontaż gaźników i stwierdzono, że znajdowała się w nich woda (rys. 2). Samolot został zdemontowany i przewieziony do hangaru.

Rys. 1. Widok filtra paliwa po wypadku

Samolot był eksploatowany na paliwie MOGAS⁵. Nie ustalono, w jaki sposób doszło do zanieczyszczenia paliwa wodą.

Zatrzymanie pracy silnika w locie spowodowane obecnością wody w paliwie.

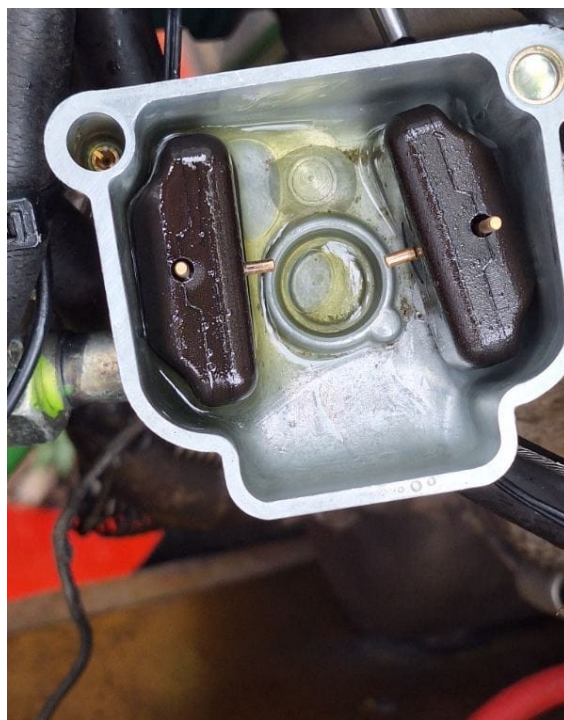
Rys. 2. Widok komory pływakowej gaźnika
