# UCHWAŁA

w sprawie **poważnego incydentu lotniczego**

## 2024-0008

FLYSYNTHESIS S.R.L., TEXAN EVO 915 IS turbo,

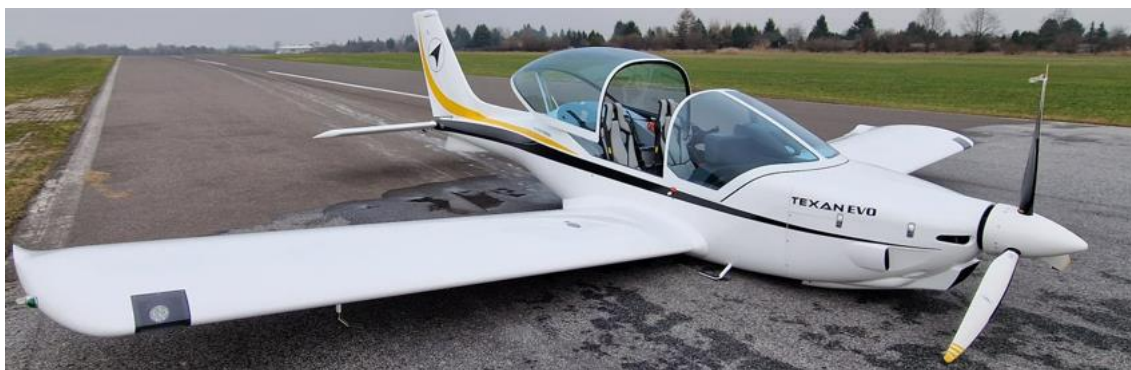
Rys 1. Samolot TEXAN EVO 915 IS turbo po przyziemieniu bez podwozia na lotnisku EPPT. (Źródło: PKBWL).

Wykonane po lądowaniu oględziny samolotu wykazały uszkodzenie podwozia, klap, przedniej opony i łopat śmigła.

W trakcie drugiego podejścia do lądowania nie wykonano normalnej procedury wypuszczenia podwozia a przed lądowanie nie sprawdzono jego położenia ani zablokowania.
