# UCHWAŁA

**Państwowej Komisji Badania Wypadków Lotniczych**

## 2023-0078

Boeing 737-800, SP-RKI

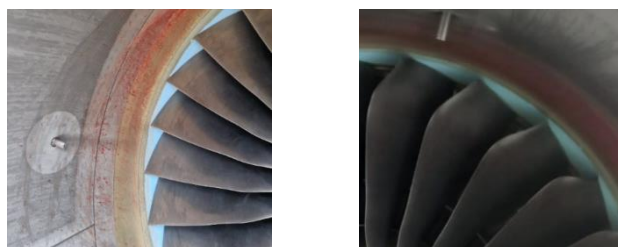
Rys.1. Ślady po wpadnięciu ptaka do silnika nr 1 oraz widoczne odkształcenie łopatek wentylatora silnika. (Źródło: podmiot badający zdarzenie).

Lądowanie na lotnisku EPMO nastąpiło bez następstw. Po wykonaniu przeglądu samolotu potwierdzono zderzenie z ptakiem oraz ujawniono deformację kilku łopatek wentylatora silnika nr 1.

Zderzenie z ptakiem, które skutkowało deformacją łopatek wentylatora silnika nr 1.

Szef pilotów przeprowadził debriefing z załogą kokpitową na temat procesu podejmowania decyzji w locie.
