MINISTERSTWO TRANSPORTU,  
BUDOWNICTWA I GOSPODARKI MORSKIEJ  
PAŃSTWOWA KOMISJA BADANIA WYPADKÓW LOTNICZYCH

**1166/12**

## RAPORT KOŃCOWY

### z badania zdarzenia statku powietrznego o maksymalnym ciężarze startowym nie przekraczającym 2250 kg<sup>1</sup>

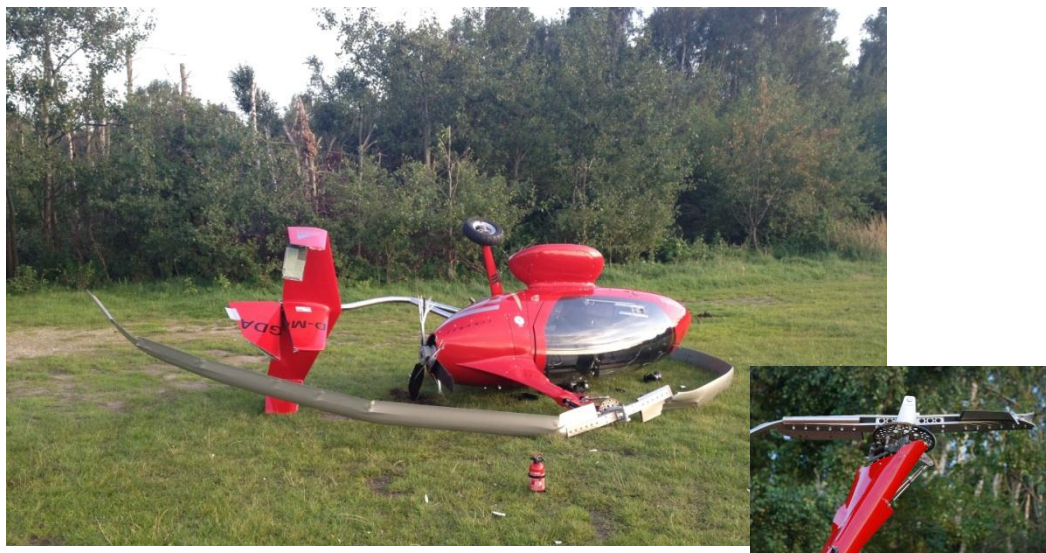
- 6. Rodzaj, typ, znaki rozpoznawcze, właściciel statku powietrznego, użytkownik, opis uszkodzeń:** wiatrakowiec ultralekki, dwumiejscowy o maksymalnej masie startowej 450 kg, typ Calidus 914 UL / HTC 3B / Rotorsystem II 8,4 m, rok produkcji 2012, silnik Rotax 914 UL, znaki rozpoznawcze D-MGDA (foto 1), nalot od początku eksploatacji 80 godz., właściciel / użytkownik Zakład Usług Inżynierskich APEKS. Statek powietrzny posiadał ważne pozwolenie na wykonywanie lotów i ubezpieczenie lotnicze. W wyniku twardego przyziemienia wiatrakowiec został zniszczony (fot. 2, fot. 3).

Fot. 2. Widok wiatrakowca na miejscu zdarzenia [zdjęcia: świadek wypadku, Policja]

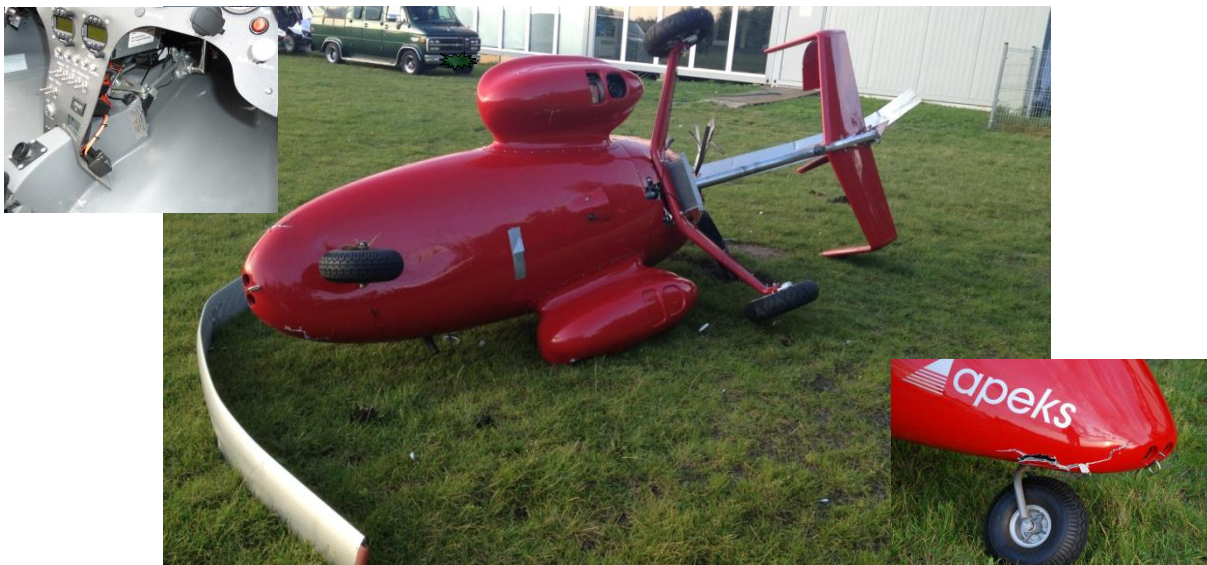
Fot. 3. Widok wiatrakowca na miejscu zdarzenia [zdjęcia: świadek wypadku, Policja, PKBWL]

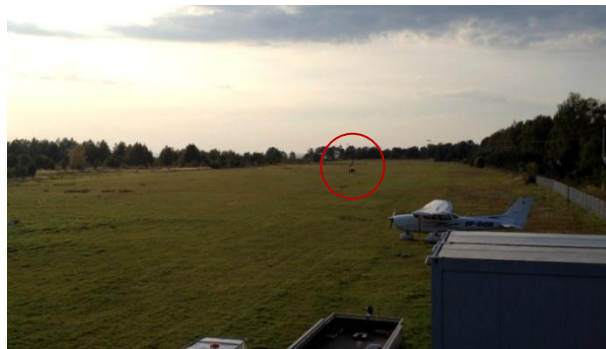
Fot. 5. Oderwanie [zdjęcie: świadek wypadku]

Poważnym błędem pilota było ponadto oderwanie wiatrakowca na zbyt małej prędkości i przejście na wznoszenie (jak zeznał) po dalszym rozpędzaniu i osiągnięciu prędkości około 70 ÷ 80 km/h. Instrukcje Użytkowania w Locie wiatrakowców wyraźnie informują, że po uzyskaniu przez wiatrakowca dostatecznej prędkości lotu (ok. 70 km/h) i prędkości obrotowej wirnika nośnego ok. 310 obr/min, wiatrakowca dopiero odrywa się od płaszczyzny startu, ale nie posiada jeszcze prawidłowych parametrów do przejścia na wznoszenie. W tym celu należy bezwzględnie po oderwaniu utrzymać lot poziomy jak najniżej płaszczyzny startu i dalej rozpędzać wiatrakowca tak, aby osiągnął on parametry wymagalne:

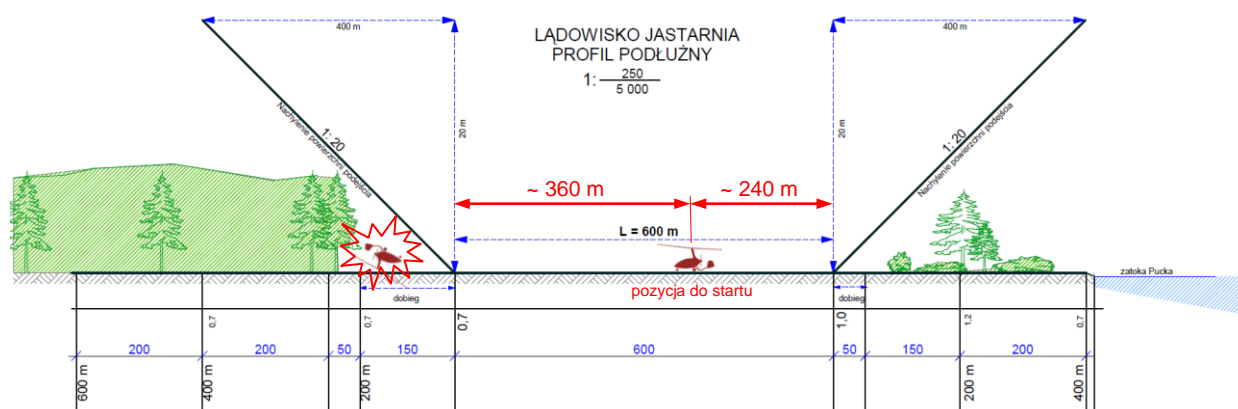
Nie podano natomiast danych dotyczących oznaczenia początku i końca drogi startowej, które w rzeczywistości są również nieoznaczone, co może doprowadzać do błędnej interpretacji usytuowania pola wzlotów, jak w tym przypadku. Pilot wiatrakowca twierdził, że pozycję do startu zajął kilkadziesiąt metrów przed końcem drogi startowej (rys. 2), w rzeczywistości odległość ta wynosiła ok. 240 m (licząc od zachodniego końca drogi startowej), tak więc do startu pozostawała mu część pasa o długości ok. 360 m, plus (wg interpretacji pilota) część pola wzlotów o długości 150 m (dobieg) pomiędzy wschodnim końcem drogi startowej, a lasem o wysokości około 12 m, co stwarzało możliwość wykonania startu na dystansie około 510 m (rys. 1). Pilot po wykołowaniu ocenił długość drogi startowej za „zdecydowanie wystarczającą i bezpieczną” do wykonania startu. Jak zeznał nie chciał kołować drogą startową dalej w kierunku zachodnim ze względu na fakt, iż na dalszym jej odcinku podłoże jest coraz bardziej miękkie i porośnięte nieco wyższą trawą.

Rys. 2. Pozycja do startu i miejsce zderzenia wiatrakowca z ziemią [podkład - Instr. operac. lądowiska EPJA]

**Komentarz Komisji:** zespół badawczy PKBWL podczas badania wypadku lotniczego zwrócił uwagę na brak oznaczenia początku i końca drogi startowej na lądowisku Jastarnia (EPJA), co może doprowadzić do błędnej interpretacji usytuowania pola wzlotów. Komisja już wcześniej zwracała uwagę na powyższe niedociągnięcia w raporcie wstępnym o wypadku lotniczym nr 875/12 z dnia 26.07.2012 r., gdzie zostały wydane Zarządzającemu lądowiskiem Jastarnia zalecenia dotyczące bezpieczeństwa w zakresie poprawy oznakowania drogi startowej (brak markerów progowych DS 12/30) za pomocą znaków graficznych, zapewniających jej identyfikację z powietrza i kabiny statku powietrznego, wyrównania nierówności na rozmięklej nawierzchni drogi startowej oraz oznaczenia obszarów lądowiska nienadających się do użycia.

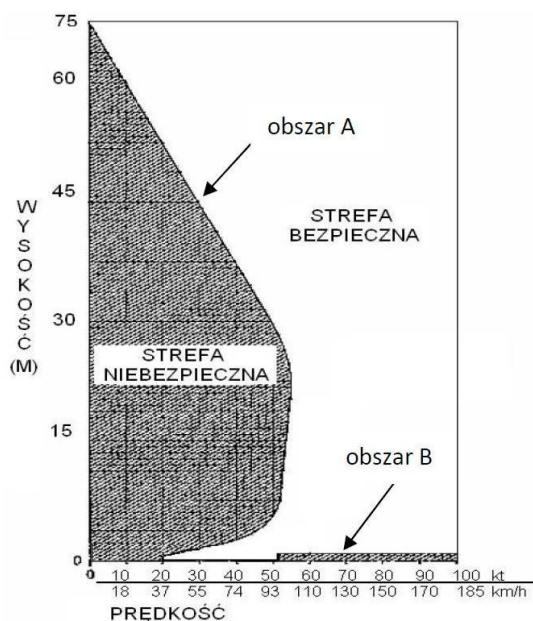
Powyższe spowodowało, że wiatrakowiec znalazł się w obszarze A strefy niebezpiecznej H-V (wykr. 2), gdzie lot jest możliwy, ale jest bardzo niebezpieczny.

Wykr. 2. Obszary stref H-V dla typowego wiatrakowca

Lot w strefie niebezpiecznej H-V cechuje wyjątkowa technika pilotowania, która musi być bardzo płynna, wymagająca delikatnego sterowania, bez zbytnich odchyień i wychyleń sterów wiatrakowca. Dla niedoświadczonego pilota, lot tuż nad ziemią w niebezpiecznej strefie obszaru H-V z reguły kończy się twardym lub niekontrolowanym przyziemieniem – co miało miejsce w tym przypadku. Można z niej „wyjść” jedynie przez bardzo płynne i delikatne oddanie drążka sterowego w celu zmniejszenia kąta natarcia wirnika nośnego, co przyczyni się do osiągnięcia przez wiatrakowiec prawidłowych parametrów prędkościowych oraz odzyskania

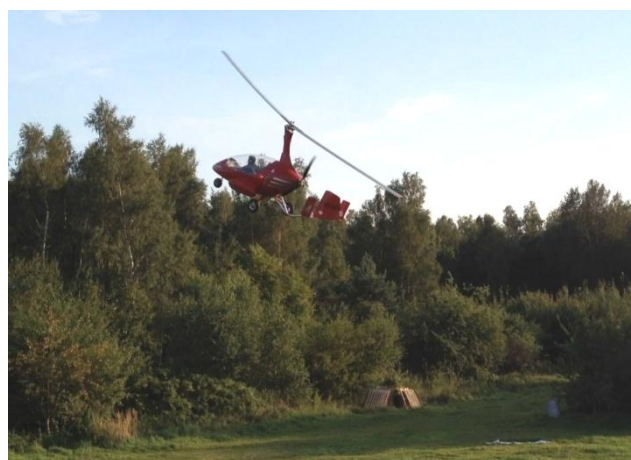
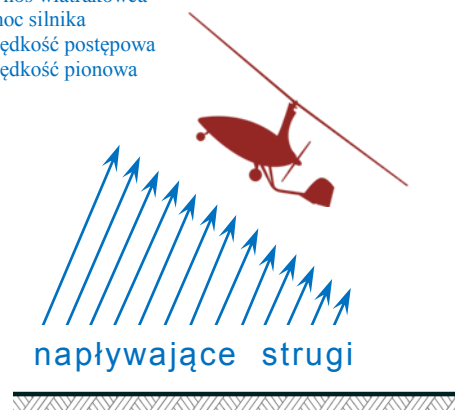
W tym konkretnie rozpatrywanym przypadku pilot odniósł wrażenie „tonięcia” wiatrakowca (rys. 3).

„Tonięcie” poza krzywą mocy:

- zadarty nos wiatrakowca
- pełna moc silnika
- mała prędkość postępową
- mała prędkość pionowa

Rys. 3. Końcowa faza startu – „tonięcie” wiatrakowca [zdjęcie: świadek wypadku]

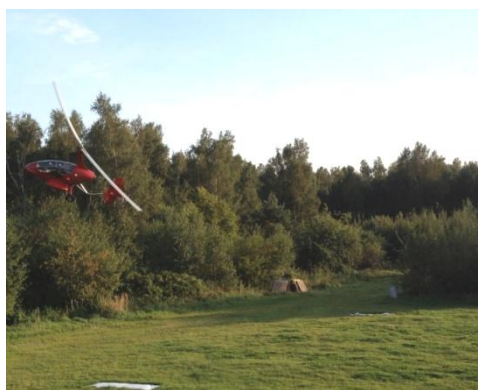
Będąc w niebezpiecznej strefie obszaru H-V pilot przerwał start i nie mając wyjścia wykonał zapobiegawczy manewr dynamicznego skrętu, chroniąc się przed niewątpliwym wlotem w ścianę drzew rosnących na skraju lądowiska. Wykonanie przez pilota dynamicznej zmiany kierunku lotu o 180° w lewą stronę, pomimo wiatru wiejącego z kierunku południowego / południowo-wschodniego, dodatkowo pogłębiło proces bezwładnego opadania wiatrakowca, co w konsekwencji doprowadzić musiało do zamierzonego i nie w pełni kontrolowanego przyziemienia (fot. 5, fot. 6).

Fot. 5. Dynamiczny skręt w lewo

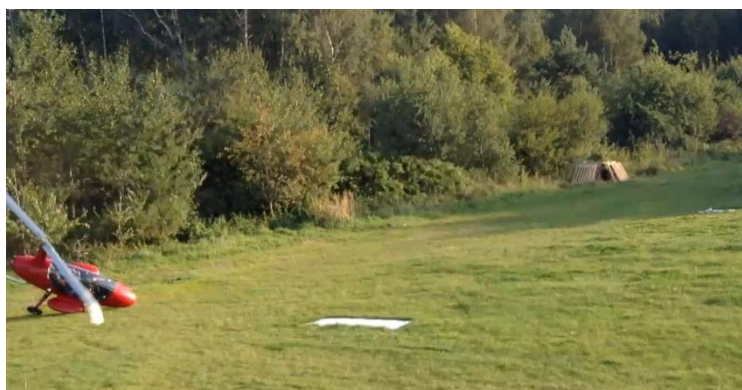
Fot. 5. Zderzenie z ziemią [zdjęcia: świadek wypadku]

- błąd w technice pilotowania, polegający na pominięciu fazy rozpędzenia wiatrakowca tuż nad ziemią do prędkości nakazanej ok. 100 – 110 km/h (tym samym nierozkręceniu obrotów wirnika nośnego do ok. 390 obr./min) i przejściu do fazy wznoszenia na zbyt dużych kątach natarcia,
- brak prawidłowej oceny przebiegu startu i niepodjęcie decyzji o jego przerwaniu w bezpiecznej odległości od ściany drzew.
