# RAPORT KOŃCOWY

PAŃSTWOWA KOMISJA BADANIA WYPADKÓW LOTNICZYCH

ZDARZENIE NR – 2021/0289

STATEK POWIETRZNY – TECNAM P2008-JC, SP-LFD, BOEING 737-800, SP-RKG

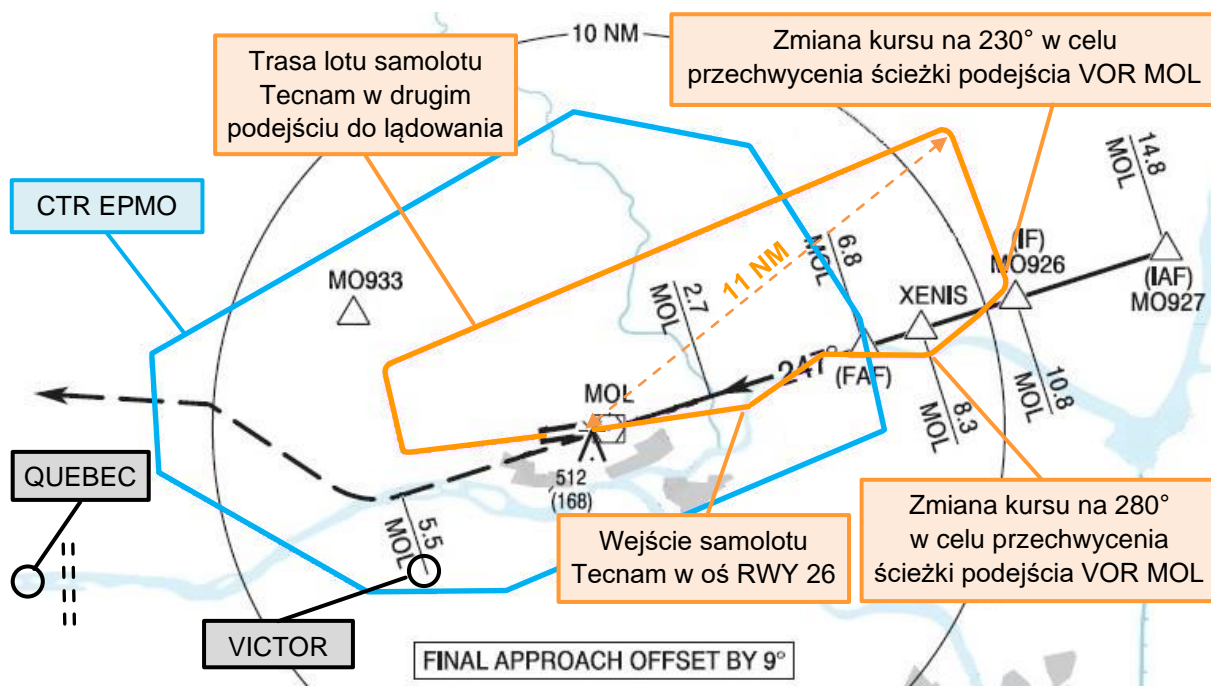
Uczeń wykonał lot z lotniska EPPT w rejon miejscowości Legionowo, gdzie w przestrzeni TMA Warszawa na wysokości około 3000 ft AMSL oczekiwał na podejście do lądowania. Następnie krl APP EPWA wektorował samolot Tecnam do podejścia do lądowania na RWY 26 według wskazań VOR MOL<sup>1</sup>. Po ustabilizowaniu na ścieżce podejścia uczeń nawiązał łączność z TWR EPMO, w którym na stanowisku krl TWR pracowała praktykantka pod nadzorem instruktora OJT. Praktykantka zezwoliła uczniowi na wykonanie konwojera i nakazała wznoszenie do 4000 ft AMSL z kursem RWY.

Rys. 1. Szkic trasy lotu samolotu SP-LFD w czasie drugiego podejścia do lądowania na lotnisku EPMO [źródło: PAŻP, PKBWL]

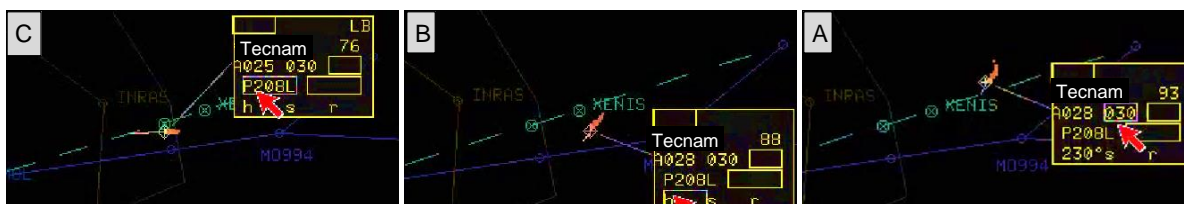
Gdy samolot Tecnam znajdował się na azymucie 66° w odległości 11 NM od progu RWY 26 krl APP polecił uczniowi wykonanie zakrętu na kurs 230° w celu podejścia według VOR do RWY 26 (rys. 2 A). Monitorując lot samolotu, krl APP stwierdził, że przeciął on ścieżkę podejścia i kontynuuje lot z kursem 230°. Na zapytanie krl APP uczeń odpowiedział, że jeszcze nie przechwycił ścieżki podejścia. Krl APP przekazał, że zgodnie ze wskazaniami zobrazowania radarowego samolot znajduje się na południe od ścieżki podejścia końcowego i polecił uczniowi wykonanie zakrętu na kurs 280° (rys. 2 B), co ponownie umożliwiło przechwycenie ścieżki podejścia według VOR. Samolot znajdował się wtedy około 8 NM od RWY 26. W odległości około 7 NM od RWY 26 uczeń rozpoczął zniżanie. Krl APP zapytał, czy jest ustabilizowany na ścieżce podejścia, a po otrzymaniu potwierdzenia polecił uczniowi nawiązanie łączności z TWR EPMO (rys. 2 C).

Rys. 2. Wycinki ekranu systemu PEGASUS\_21 na stanowisku krl APP w czasie:

- A - zmiany kursu na 230°,
  - B - polecenia zmiany kursu na 280°,
  - C - potwierdzenia stabilizacji według VOR,
- [źródło: PAŻP]

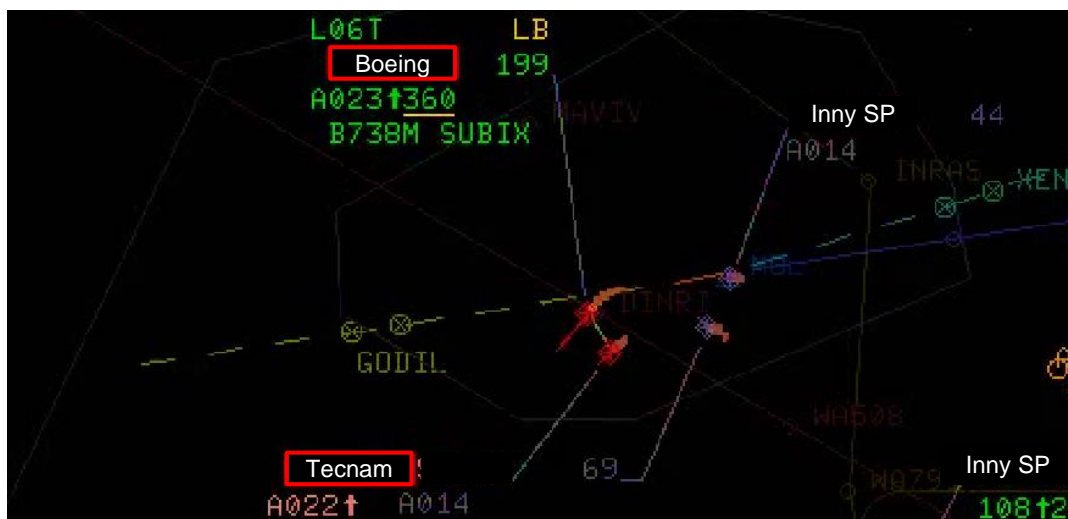
Rys. 3. Wycinek ekranu systemu PEGASUS\_21 na stanowisku krl APP w czasie zbliżenia samolotów Tecnam i Boeing (zmieniono opisy SP) [źródło: PAŻP]

Krl APP przekazał załodze samolotu Boeing zezwolenie na lot po prostej na punkt SUBIX. W czasie przekazywania tego zezwolenia, o godz. 12:17:04, na ekranie systemu PEGASUS\_21 krl APP pojawiło się ostrzeżenie o zbliżeniu obu samolotów.

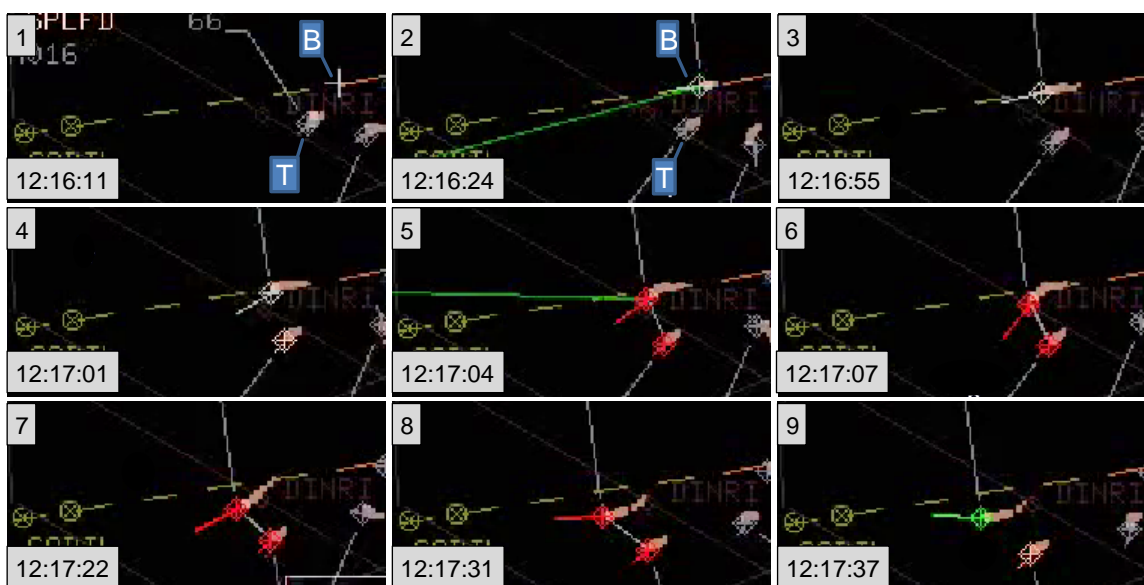
Rys. 6. Przebieg zbliżenia samolotów, T - Tecnam, B - Boeing [źródło: PAŻP, PKBWL]

O godz. 12:16:54 załoga samolotu Boeing nawiązała łączność z krl APP. W tym czasie samolot Tecnam znajdował się na wznoszeniu na wysokości 2000 ft AMSL i wlatywał bez zezwolenia w przestrzeń TMA Warszawa. Gdy krl APP kończył przekazywanie zmienionego zezwolenia załodze samolotu Boeing, wykonywała ona już zakręt w lewo zgodnie z SID LOLSI-2J. O godz. 12:17:04 na ekranie pojawiło się ostrzeżenie o zbliżeniu obu samolotów. Po wykonaniu przez samolot Boeing zakrętu w prawo i rozpoczęciu zniżania przez samolot Tecnam sytuacja konfliktowa się zakończyła. Krl APP nie przekazał załodze samolotu Boeing informacji o zbliżeniu.
