RAPORT WSTĘPNY

Państwowej Komisji Badania Wypadków Lotniczych

2024-0080

Cameron Balloons Ltd. A-315, SP-BIL

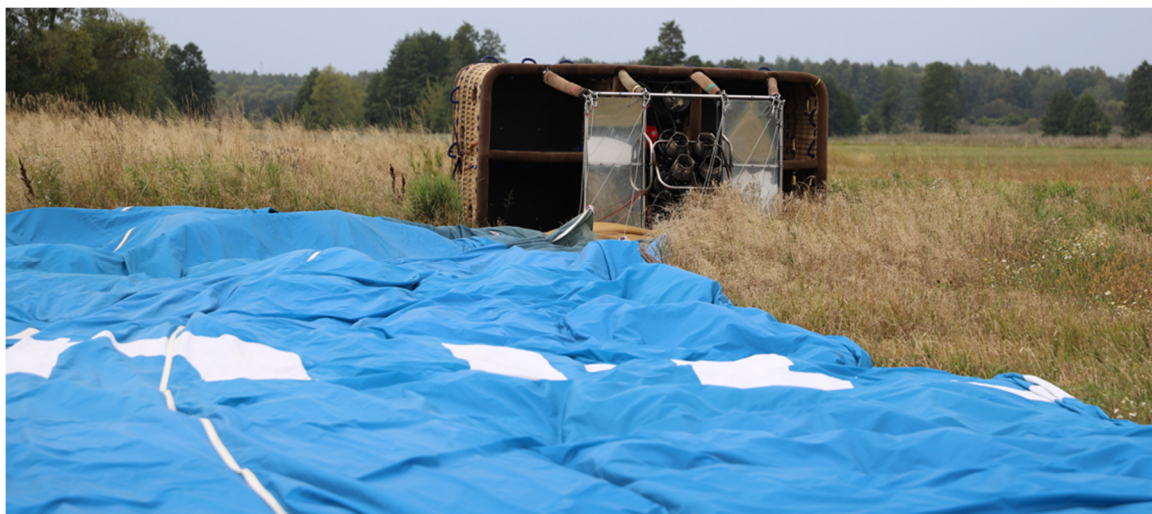
Rysunek 1. Przewrócony kosz z wyłączonymi palnikami i powłoką balonu bez powietrza na miejscu wypadku w miejscowości Rogówek k/Białegostoku. (źródło: PKBWL).

Statek powietrzny, składający się z powłoki balonu, kosza i palników w wyniku wypadku nie został uszkodzony.

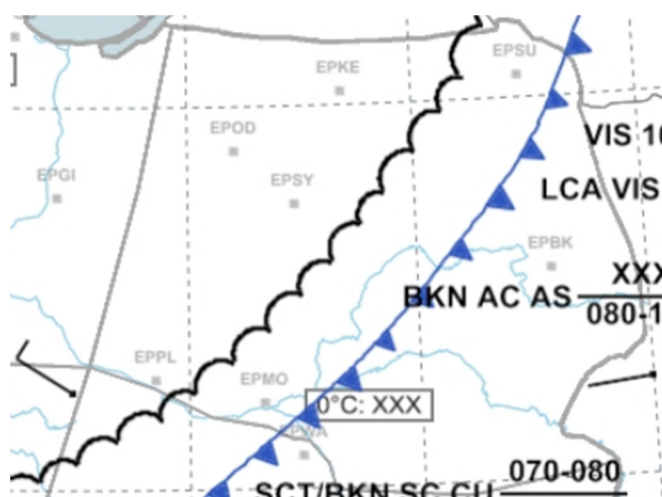
W dniu 31 sierpnia 2024 roku w godzinach 04:00-10:00 UTC prognozowano przejście frontu chłodnego na linii lotnisk EVRA-EPSY-EDDP. Na kierunku północno-zachodnim od linii lotnisk EPMO-EPSU prognozowano wiatr wiejący z kierunku 350° z prędkością 10 kt a lokalnie osiągający porywy do 28 kt. Natomiast lot balonem o znakach SP-BIL podjęto na kierunku południowo-wschodnim od linii lotnisk EPMO-EPSU, na którym prognozowano wiatr zmienny wiejący z prędkością 2 kt a lokalnie z kierunku 110° i prędkością 5 kt.

Rysunek 2. Wycinek mapy synoptycznej z prognozą pogody w przedziale wysokości od powierzchni gruntu do poziomu FL100 ważną w dniu 31 sierpnia 2024 roku do godziny 12:00UTC. (źródło: IMGW)
