RAPORT WSTĘPNY

Państwowej Komisji Badania Wypadków Lotniczych

2024-0096

śmigłowiec Robinson R44 II, SP-CBW

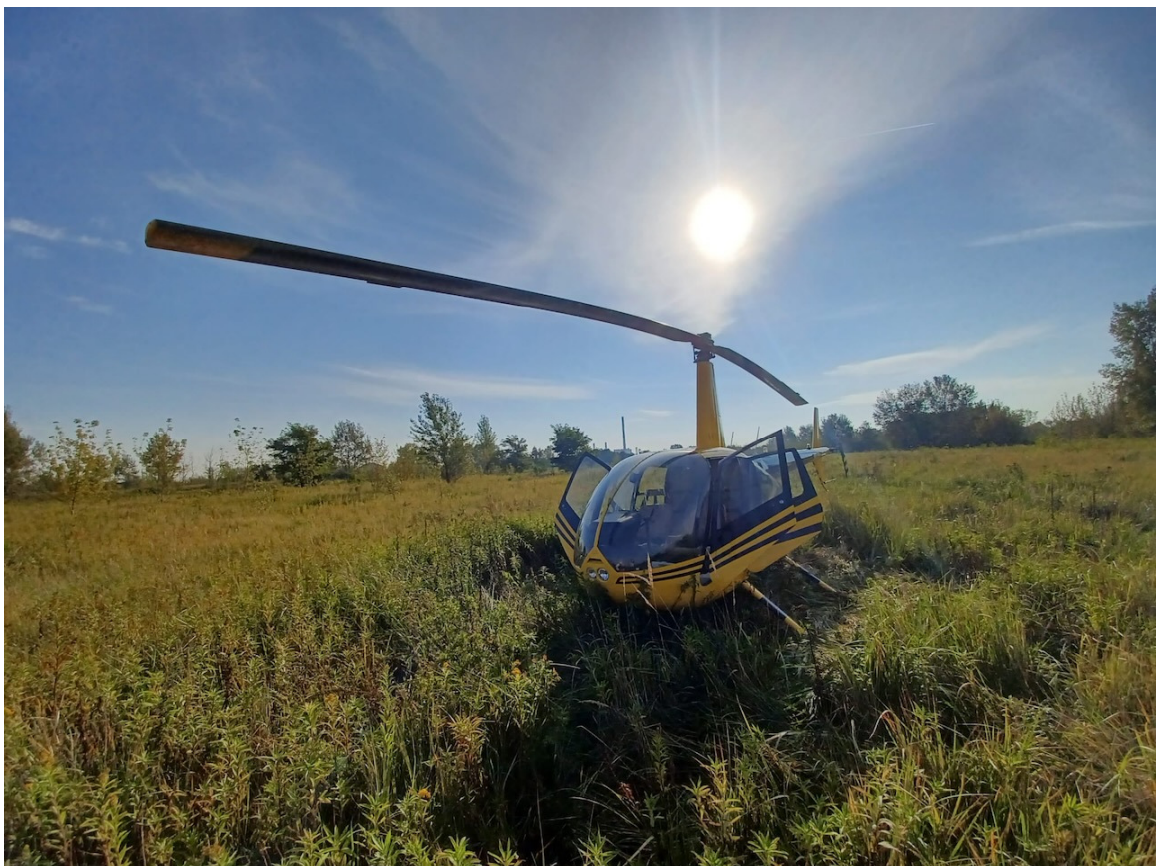
Rys. 2. Miejsce awaryjnego lądowania śmigłowca R44 II, SP-CBW. (źródło: zdjęcie pilota).

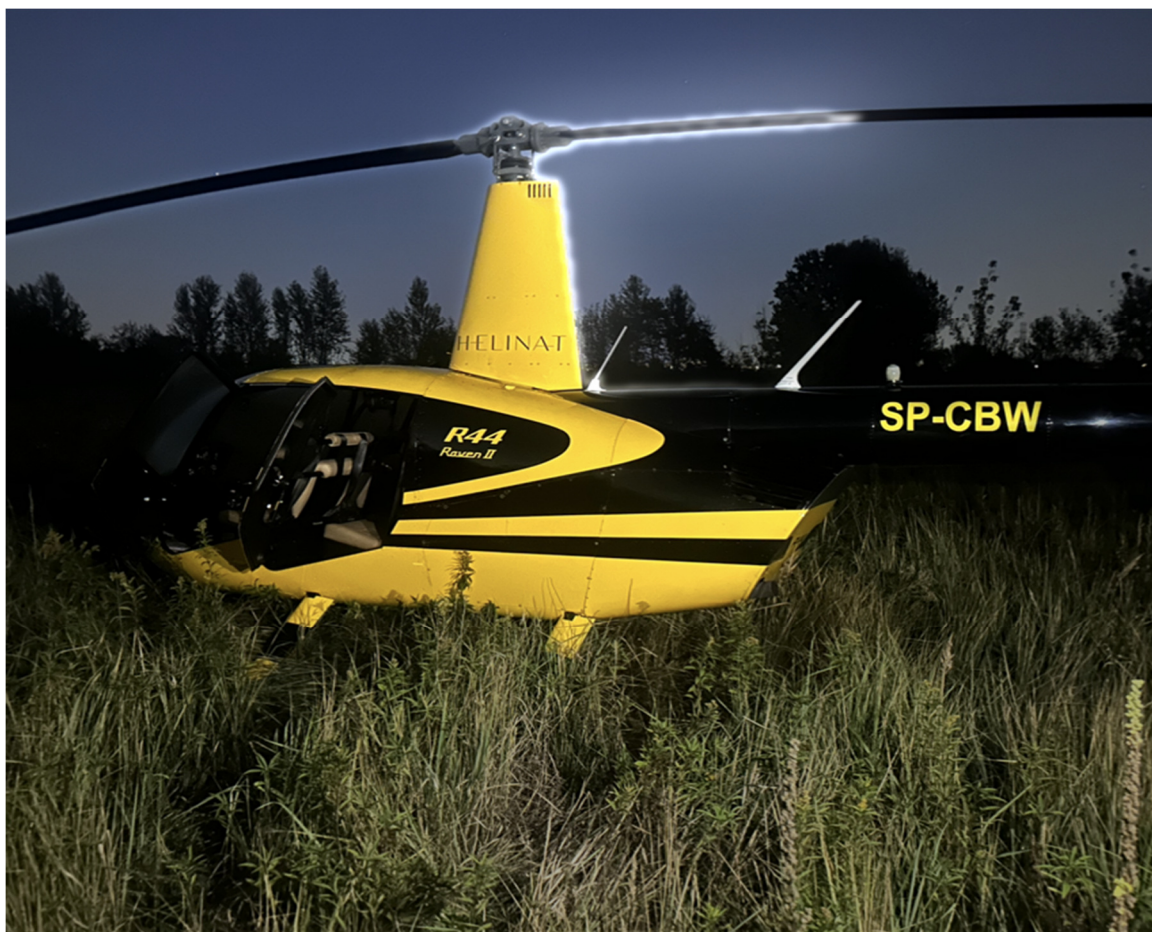
Rys. 3. Miejsce awaryjnego lądowania śmigłowca R44 II (źródło: zdjęcie pilota).
