# UCHWAŁA

Państwowej Komisji Badania Wypadków Lotniczych

z dnia 19 lutego 2025 r.  
w sprawie **incydentu lotniczego**

Avions de Transport Regional, ATR-72, SP-SPN

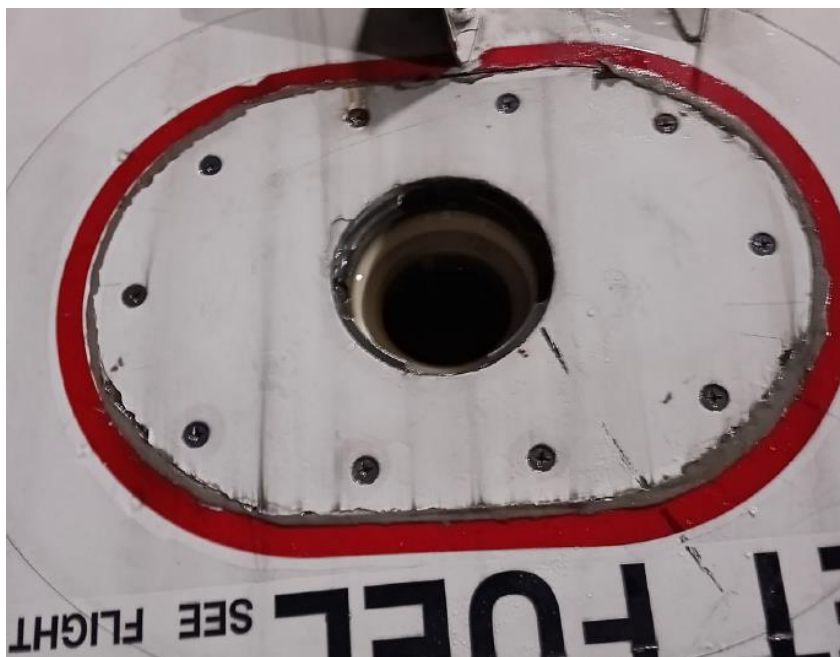
W dniu 2 października 2024 r. wykonywano lot na trasie ENTC-ENGM statkiem powietrznym typu ATR-72 o znakach rejestracyjnych SP-SPN użytkowanym przez SprintAir SA. W trakcie wznoszenia załoga samolotu ujawniła mniejszą o 230 kg ilość paliwa w zbiorniku lewym niż w prawym i wykonała procedurę awaryjną (NNC<sup>1</sup>) z podręcznika QRH<sup>2</sup> – Fuel Unbalanced. Lot kontynuowano do lotniska docelowego. Monitorowano zużycie paliwa i nie stwierdzono nadmiernego spalania przez żaden z silników. Po lądowaniu na lotnisku docelowym wykonano oględziny górnej powierzchni skrzydła i ujawniono brak korka grawitacyjnego wlewu paliwa na lewym skrzydle.

Rys.1. Ujawniony po lądowaniu brak korka grawitacyjnego na górnej powierzchni skrzydła samolotu ATR-72 o znakach SP-SPN. [źródło: Podmiot badający incydent].

Prawdopodobną przyczyną zdarzenia było niewłaściwe zainstalowanie korka wlewu paliwa po ostatnim tankowaniu grawitacyjnym lub nieprawidłowy montaż panelu/korka po wykonaniu planowanej inspekcji zbiorników paliwa co skutkowało jego uszkodzeniem.

Niewłaściwe działanie odbijającej sprężyny korka.

1. Opracowano zalecenie techniczne dotyczące sprawdzania poprawności montowania grawitacyjnych korków wlewu paliwa w całej flocie samolotów ATR.
2. Opracowano dodatkowe zadanie obsługowe do Programu Obsługi Technicznej dotyczące sprawdzenia właściwej instalacji korków z interwałem co 500 godzin.
3. Zaplanowano opracowanie programu szkolenia personelu technicznego w zakresie montażu i demontażu grawitacyjnego korka wlewu paliwa.
